Référence : NT_BDX-2020-020

Note de l'Observatoire de la Côte Aquitaine

Avis technique relatif à l'instabilité survenue le 29 octobre 2020 sur la Corniche (commune d'Urrugne, 64)

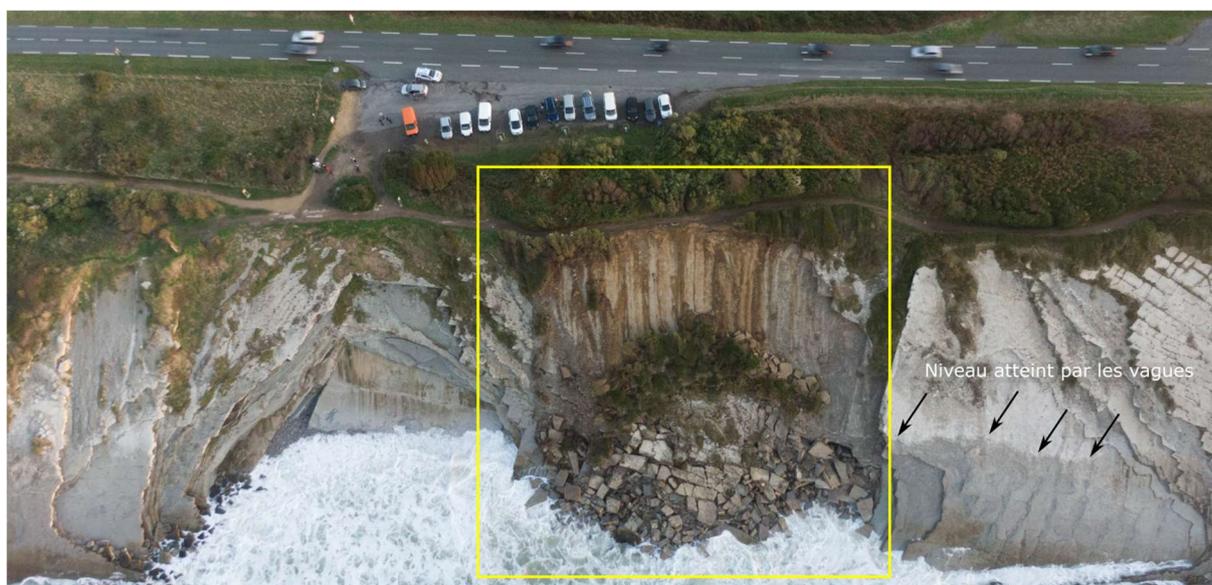
D'après l'heure des vidéos et photos prises par drone au-dessus de la zone éboulée, l'évènement s'est produit avant 17h04 (heure du premier film vidéo pris par le drone). L'horaire du décrochement est estimé entre 16h et 16h30 par le télépilote amateur. La situation ci-dessous a été photographiée à 17h41 (Figure 3).

Figure 3 : Éboulement (encadré) de la corniche à Urrugne, photographié à 17h41, par drone, peu de temps après sa survenance le jeudi 29 octobre 2020. La marée était haute à 15h16. Le niveau atteint par les vagues est indiqué par les flèches noires à mi-falaise (limite de mouillage). Crédit Photo Y. Comte.

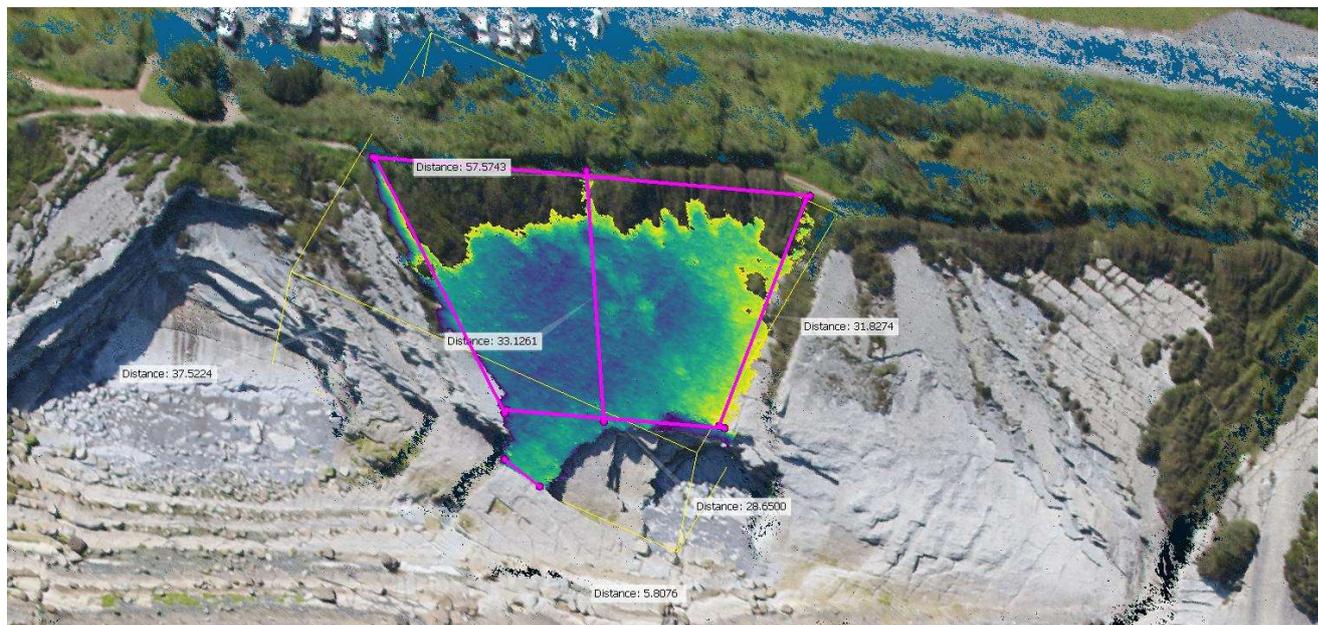
Figure 6 : Emprise et dimensions de la dalle concernée par le décrochement initial, survenu en fin d'après-midi du 29 octobre 2020

L'instabilité de type "glissement banc sur banc" (ou glissement plan) a concerné une zone trapézoïdale de 58 m de largeur et de 33 m de longueur, soit une surface de l'ordre de 1 500 m². L'épaisseur du banc rocheux mobilisé est d'environ 0,60 m. Le volume de l'éboulement initial est ainsi évalué à 900 m³ environ.

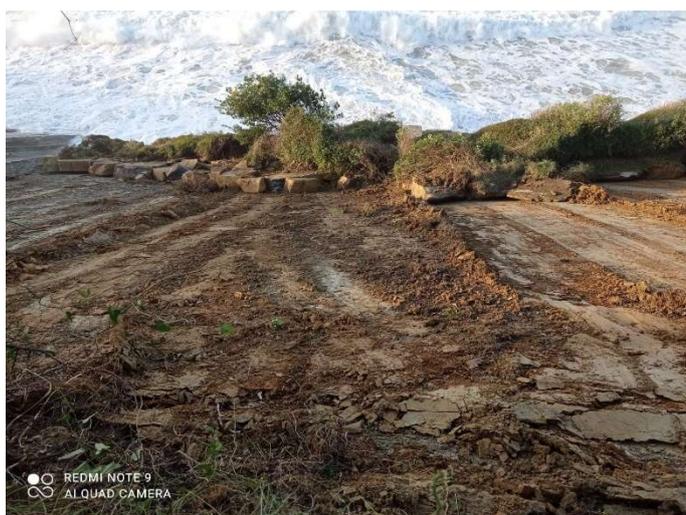
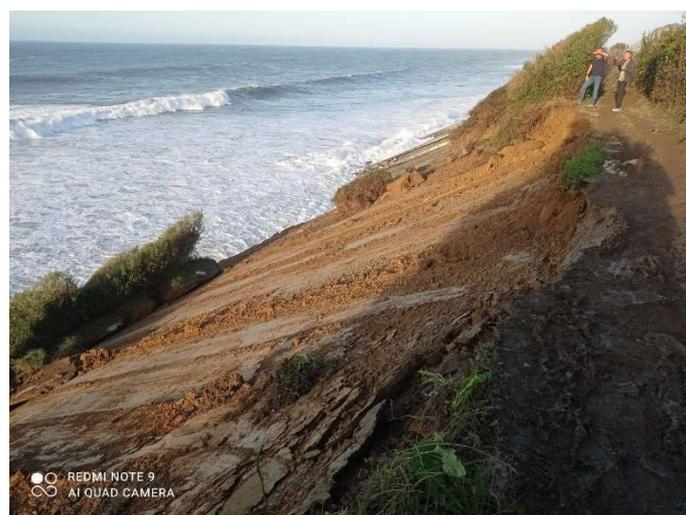
En tête de falaise, la végétation bordant le sentier, côté mer, ainsi qu'une portion du sentier, ont été emportées par le départ de la dalle de roche (Figure 7).

Figure 7 : Vues, depuis le sentier littoral, de la surface de rupture et du banc glissé démantelé (clichés CAPB, datés du 30/10/2020).

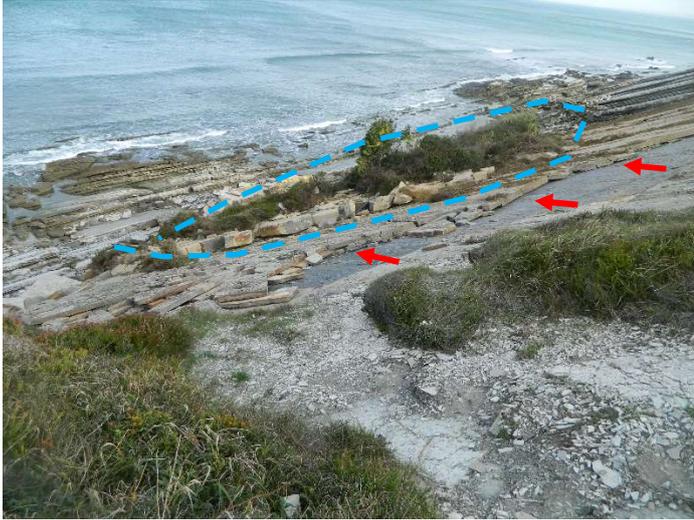
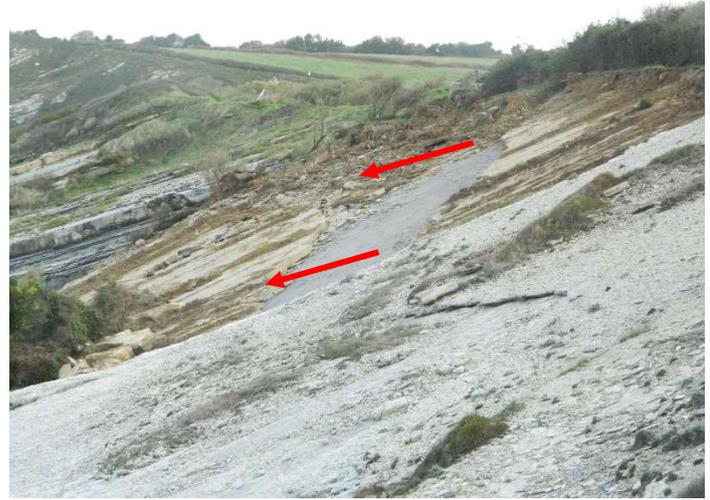
- Un banc calcaire de 0,30 m à 0,40 m d'épaisseur, situé sous la masse mobilisée le 29 octobre, a glissé semble-t-il sur toute la largeur du décrochement initial, au contact de niveaux argileux gris sombre (Figures 8 et 9). La rupture (favorisée par les diaclases) s'est faite à une distance comprise approximativement entre 4 et 7 m sous la tête de falaise, sans incidence constatée sur celle-ci en date du 06 novembre ;

Figure 8 : Masse glissée initiale (tiretés bleus) et second décrochement (flèches rouges) survenu entre le 02 et le 05 novembre (clichés BRGM, datés du 6 novembre 2020).

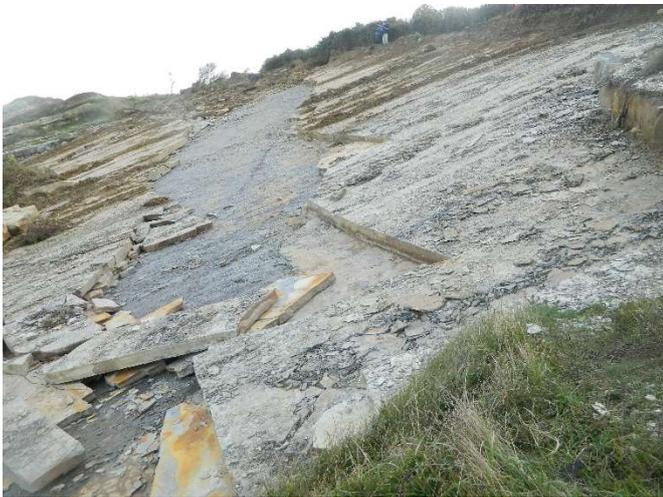
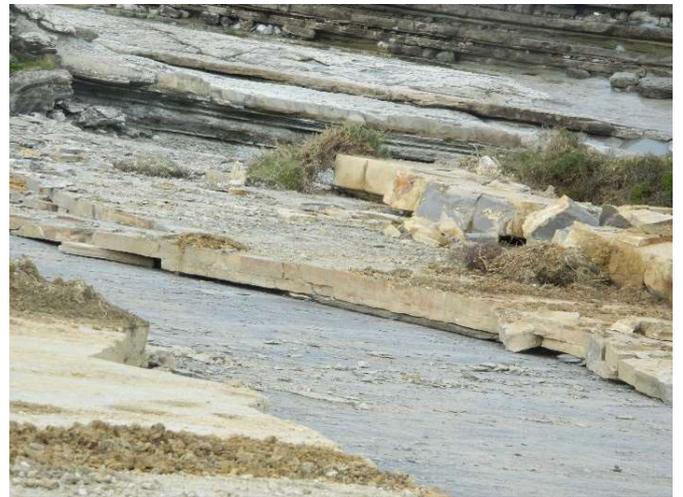
Figure 9 : Décrochement de 0,30 m d'épaisseur environ, survenu entre le 02 et le 05 novembre, au contact de niveaux argileux sombres (clichés BRGM, datés du 6 novembre 2020).

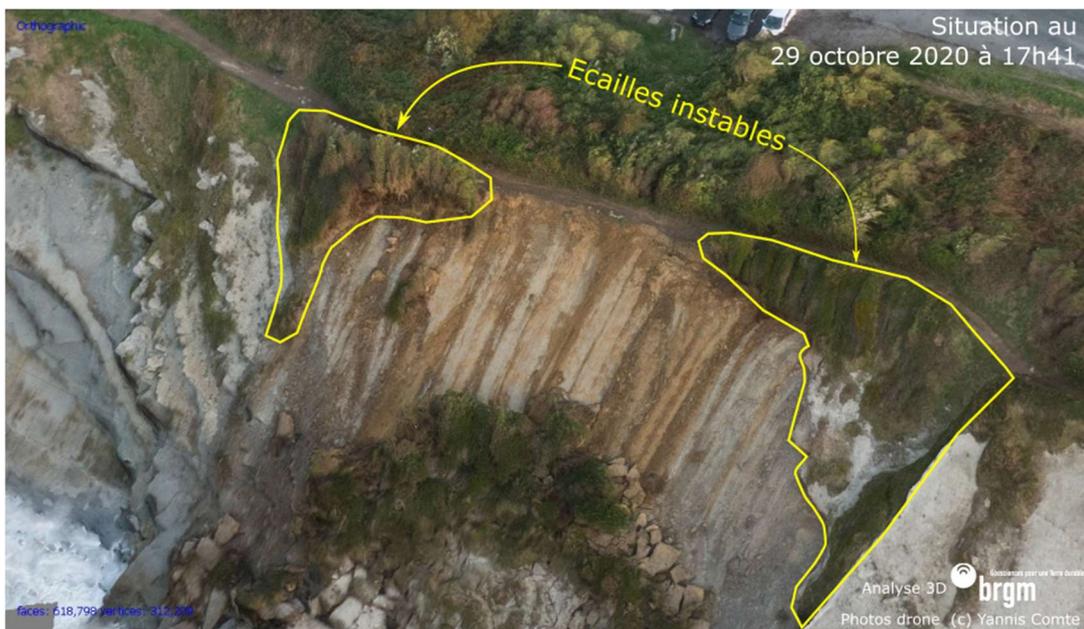
- Deux compartiments, en marges latérales est et ouest de la zone de rupture du 29 novembre, ont été identifiés (Figure 10). Alors que le compartiment ouest, bien que fracturé et instable, ne semble pas avoir connu de franche évolution (Figures 11 et 12), le compartiment à l'est a connu de nouveaux mouvements. Les observations montrent le décrochement d'une dalle calcaire de 0,60 m d'épaisseur environ. Cette dernière, située au contact inférieur de la dalle glissée de 0,30 m à 0,40 m d'épaisseur évoquée ci-dessus, s'est vraisemblablement désolidarisée de la tête de falaise, provoquant le glissement des terrains sus-jacents. Cette réactivation, survenue entre le 02 et le 05 novembre, a emporté le sentier du littoral sur une vingtaine de mètres environ (Figures 13 à 15).

Figure 10 : Compartiments instables en positions latérales, suite au décrochement du 29 octobre 2020.

- Le compartiment largement fracturé en bordure ouest de la zone (Figures 10 à 12) présente un risque élevé de décrochement au cours des jours ou des semaines à venir. Sa rupture est susceptible d'impacter à nouveau le sentier du littoral, sur près d'une vingtaine de mètres de longueur (arrachement aux abords immédiats de la plate-forme ou sentier partiellement emporté) ;
- La dalle de 0,30 m à 0,40 m d'épaisseur, qui s'est rompue à mi-hauteur environ de la falaise, est susceptible de se mettre en mouvement sur toute la largeur de la zone concernée par l'instabilité. Comme pour le compartiment évoqué précédemment, une échéance de rupture imminente

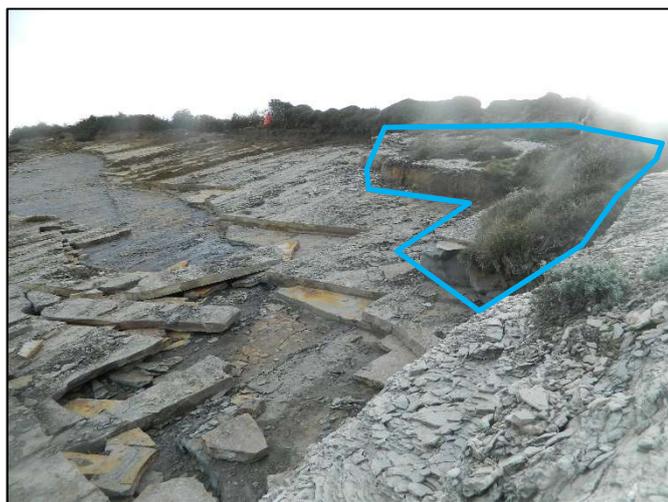
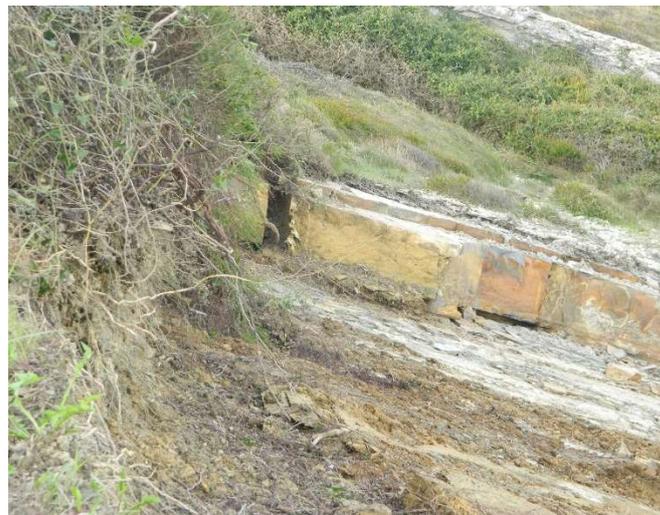
Figure 11 : Compartiment fracturé et instable à l'ouest (clichés BRGM, datés du 06 novembre 2020).

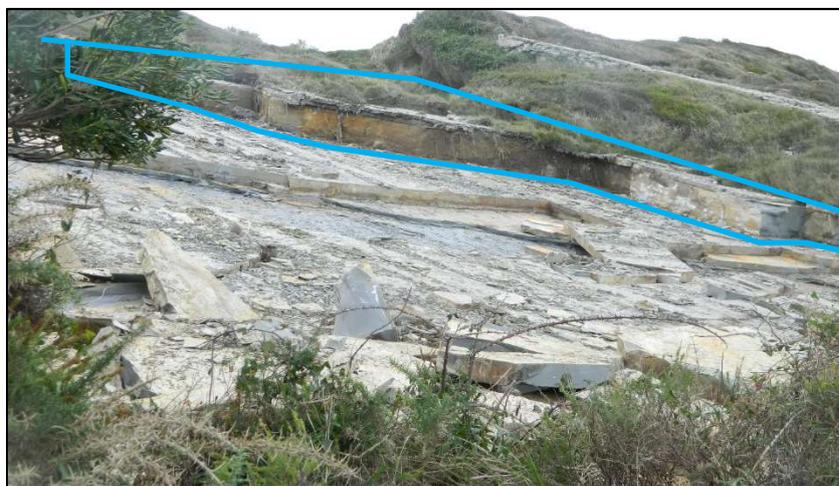
Figure 12 : Compartiment fracturé et instable à l'ouest (cliché BRGM, datés du 06 novembre 2020).

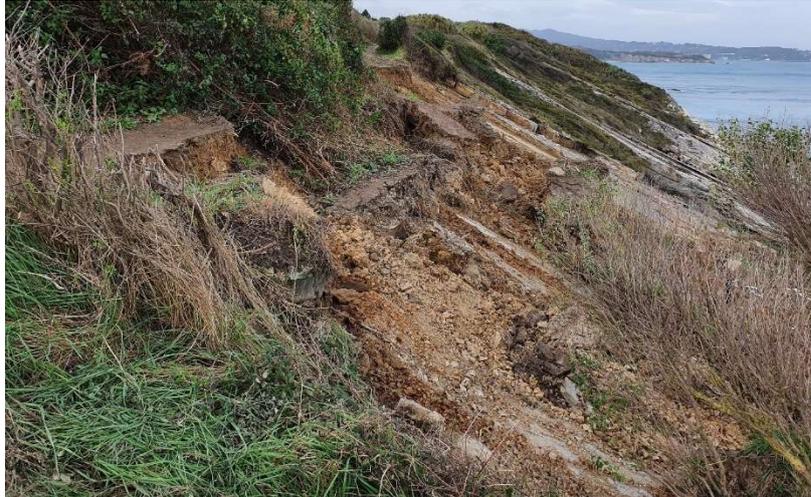
Figure 13 : Glissement de la tête de versant en marge est de la rupture, emportant le sentier sur près de 20 m ; présence masquée d'une dalle calcaire décrochée de 0,60 m d'épaisseur environ en profondeur (cliché BRGM, daté du 06 novembre 2020).

- En partie est de la zone d'instabilité, le glissement en tête est susceptible de se réactiver, également de façon imminente. La poursuite du glissement de la dalle calcaire de 0,60 m d'épaisseur (fracturée et désolidarisée de la tête sur environ 20 ml) est prévisible. Par ailleurs, on ne peut exclure que cette dalle puisse avoir été fragilisée par l'évènement, sur une largeur plus importante (latéralement) que ce que les constats visuels permettent d'observer. À ce stade et en l'absence d'information complémentaire, on considérera qu'un décrochement sur toute la largeur de la zone concernée par l'instabilité (près de 60 ml environ) peut être redouté.

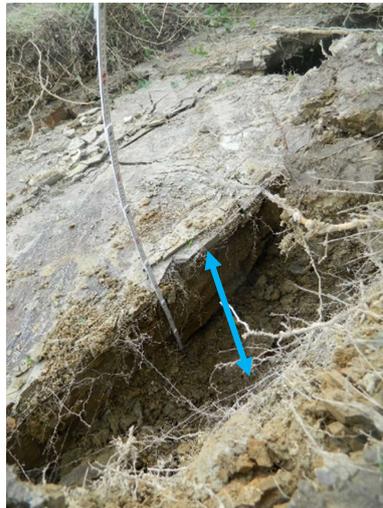
Figure 14 : Compartiment de 0,60 m d'épaisseur, à l'est de la zone mobilisée par l'évènement, reposant sur des niveaux à dominante argileuse (cliché BRGM, daté du 06 novembre 2020).

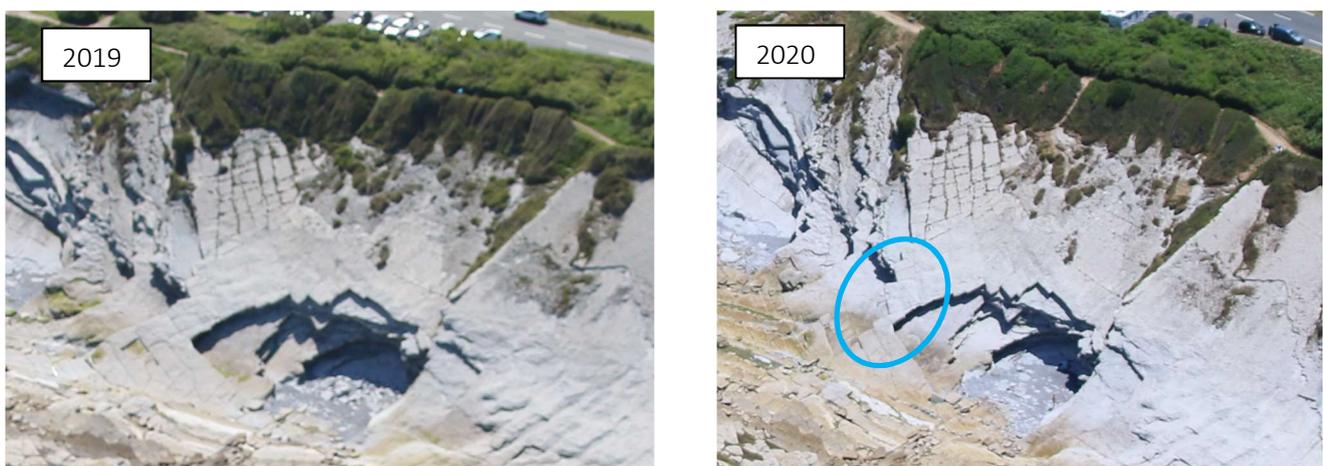
- un sous-cavage important (tant en profondeur qu'en développement vertical) au droit de la zone mobilisée (cavité de 8 m de hauteur et 3,9 m de profondeur dans la pile stratigraphique) ;
- une dégradation des conditions de butée de la dalle externe, entre juin 2019 et avril 2020 (Figure 16), par réduction de la section du pilier reprenant les efforts ;

Figure 16 : Démantèlement de l'appui rocheux en pied de la dalle externe entre juin 2019 et avril 2020 (©Observatoire de la Côte Aquitaine, O. Chaldebass, ULM Sud Bassin, 2019 et 2020).

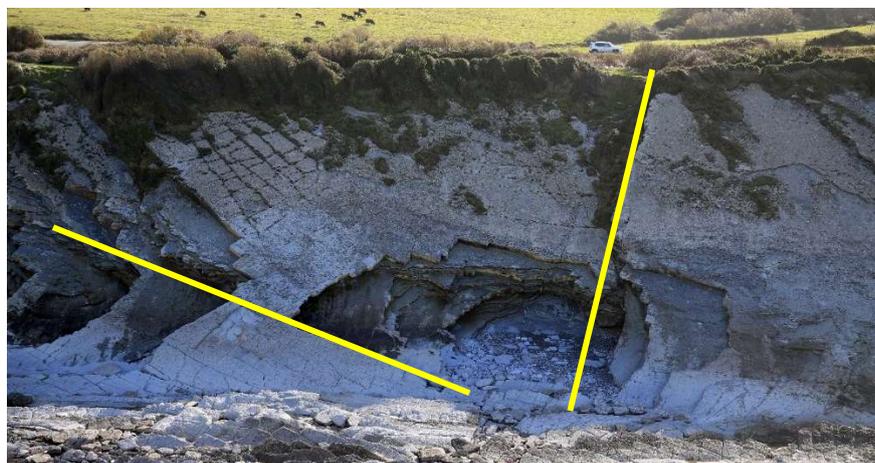
- le compartimentage de la falaise par le biais de discontinuités tectoniques (Figure 17) limitant les efforts résistants.

Figure 17 : Discontinuités (failles) principales observables sur le site (©Observatoire de la Côte Aquitaine, Balloide Photos, 2019).
