## OBSERVATOIRE CÔTE AQUITAINE

### Communiqué de presse

#### A la fin de l'hiver et avant les grandes marées, quel est l'état des plages aquitaines ?

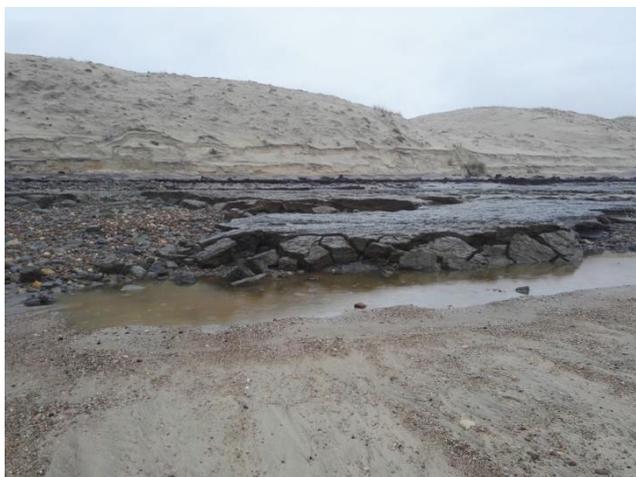
*Illustration 2 : apparition de sols fossiles à Montalivet. Crédit photo : ONF*

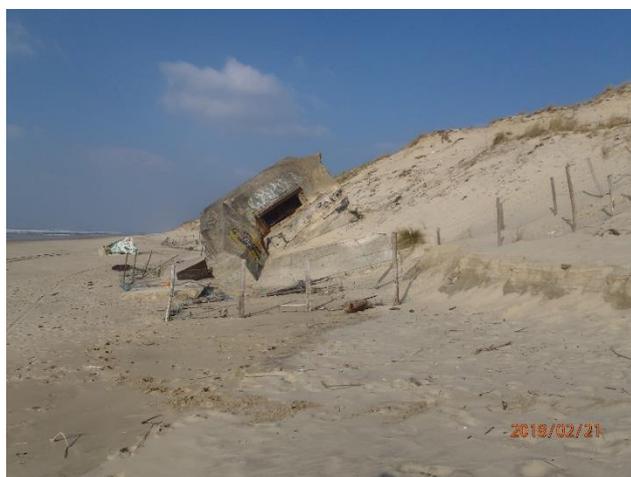
*Illustration 1 : blockhaus au nord de Lacanau, la clôture du haut de plage était presque ensevelie en début d'hiver et jusqu'à fin décembre. Crédit photo : ONF*

Dans la partie médocaine du littoral sableux Aquitain, une baisse généralisée du niveau des plages, causée par l'érosion marine, est observée cet hiver. Cette diminution varie de 1,5 à 3 mètres suivant les secteurs : 1,5 m au Verdon, 2 m de Soulac-sur-Mer à Naujac-sur-Mer, 3 m à Hourtin et 1,5 m plus au Sud. Cet abaissement se traduit sur les hauts de plage par le creusement de microfalaises et l'apparition ponctuelle de sols fossiles, en particulier au Nord de la zone : Soulac-sur-Mer, Montalivet, Hourtin... et se poursuit jusqu'à Lacanau. En outre, cette érosion génère un recul du pied de dune modéré et généralisé sur le Nord Médoc.

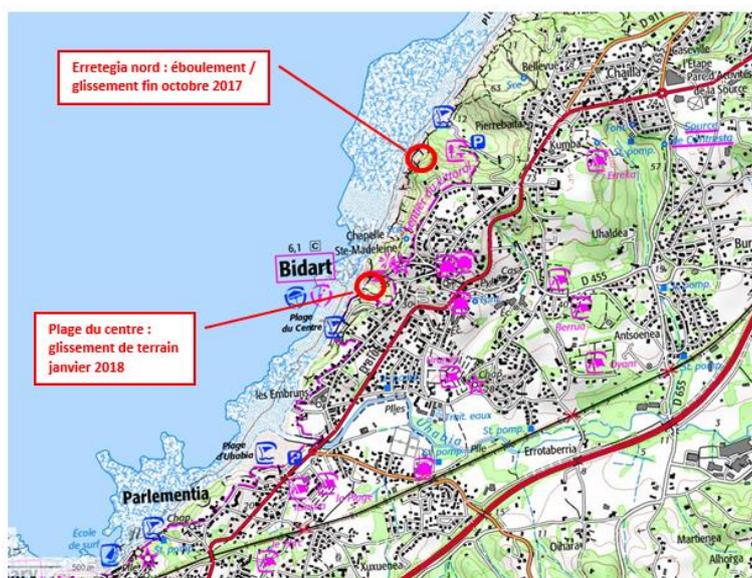
Illustration 4 : localisation des instabilités survenues ces derniers mois sur Bidart. Source : <http://www.geoportail.gouv.fr/carte>

Sur le secteur d'Erretegia Nord, une instabilité est survenue les 30 octobre et 1<sup>er</sup> décembre 2017, sur un linéaire de côte de l'ordre de 170 m. L'occurrence de cet événement a été favorisée par les fortes pentes de la falaise et la nature des matériaux la constituant. Les conditions de mer (sans caractère « anormal » pour le secteur et la période de l'année) n'ont probablement pas eu d'effet direct sur son déclenchement. A contrario, les pluies marquées du mois de novembre 2017 ont été selon toute vraisemblance le déclencheur. Selon le site *Météo Ciel*, le cumul pluviométrique sur le poste de Biarritz est de 59 mm du 28 au 30/11 et de 25 mm pour la seule journée du 30/10 (jour de la rupture).

En partie nord de la plage du centre de Bidart (700 m environ au Sud du site précédent), un vaste glissement de terrain profond s'est déclaré, semble-t-il aux premiers jours de janvier 2018, et s'est prolongé sur au moins plusieurs jours, affectant une superficie évaluée à environ 6500 m<sup>2</sup> et causant des désordres aux aménagements situés en haut de plage : enrochements de sommet de plage, plate-forme d'atterrissage pour hélicoptère, cale d'accès à la plage

notamment. Le phénomène est en premier lieu lié à la nature des matériaux en présence et aux fortes précipitations survenues au cours des semaines précédant la rupture. D'après le site *Météo Ciel*, il est tombé sur le poste de Biarritz 217 mm au cours du mois de décembre 2017 dont plus de 70 mm la dernière semaine, et 302,3 mm en janvier 2018 dont 213 mm au cours des 15 premiers jours. Ces cumuls mensuels sont significativement supérieurs aux normales enregistrées sur Biarritz sur la période 1981-2010, respectivement de 150,4 mm et 128,8 mm pour décembre et janvier. Décembre 2017 a été le deuxième mois de décembre le plus pluvieux enregistré sur Biarritz depuis 1990. Des cumuls remarquables de 60,7 mm et de 72,2 mm ont été respectivement relevés sur les périodes du 25 au 28 décembre (96 h) et du 5 au 6 janvier (48h).
