Réf. : CPTR_BDX_2024_011

Compte-rendu du Réseau tempêtes

Objet : Bilan du coup de mer du 22-27 février 2024

Bilan du coup de mer du 22-27 février 2024

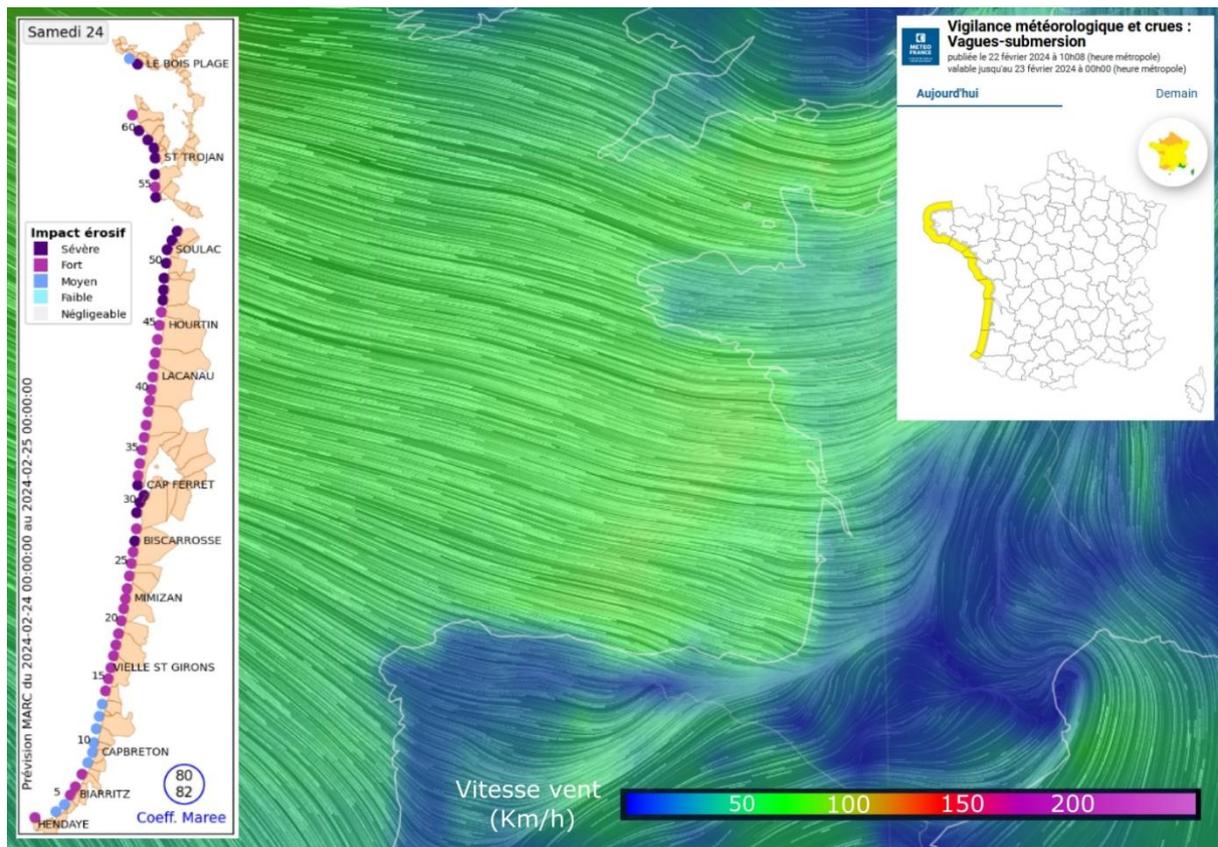
Figure 1 - Carte de vent le 22/02/2024 (sources : NCEP, EARTH). Encart gauche : niveau d'impact érosif prévu dans le bulletin de surveillance érosion de l'OCNA le 24/02/2024. Encart droit : carte de vigilance vagues submersion de Météo-France du 22/02/2024.

Cet évènement s'est traduit par des conditions de forts vents à partir du 22 février 2024, plus marquées sur la moitié nord de la région (Figure 1). Le vent moyen (en rafale) a atteint des valeurs maximales de 72 km/h (108 km/h) à la station de Chassiron et de 57 km/h (99 km/h) à la station de Biarritz (Tableau 1, Figure 2, Figure 3, Figure 4). Les systèmes dépressionnaires ont généré de fortes vagues qui ont touché l'ensemble du littoral de Nouvelle-Aquitaine au cours de cette période, avec un pic d'intensité sur les journées du 24 et 25 février. Des hauteurs significatives maximales de vagues de 5,5 à 6,3 m et des hauteurs maximales de vagues de 11,6 à 12,7 m ont été relevées aux bouées Oléron Large, Cap Ferret et Anglet (Tableau 2, Figure 2, Figure 3, Figure 4). Ces conditions météo-marines se sont accompagnées de coefficients de marée croissants du 22 au 27 février, avec des valeurs allant de 68 à 86. Durant cet évènement, le niveau marin total maximal (surcote maximale) a atteint 5,5 m Cote Marine (0,3 m) au marégraphe de la Cotinière, 4,8 m CM (0,8 m) au marégraphe d'Arcachon Eyrac et 4,7 m CM (0,5 m) au marégraphe de Bayonne Boucau.

La vigilance prévue par Météo-France était jaune pour le risque de vagues-submersion pour les départements de Charente-Maritime, Gironde, Landes et Pays Basque à partir du 22 février et au moins jusqu'au 26 février. Le bulletin de surveillance érosion du Réseau tempêtes de l'OCNA paru le 22 février prévoyait un niveau d'indice érosif MOYEN à FORT autour des marées hautes durant cet évènement et un niveau d'indice érosif SEVERE le 24 et 25 février principalement en Charente-Maritime, dans le Nord Médoc et aux abords des passes du Bassin d'Arcachon.

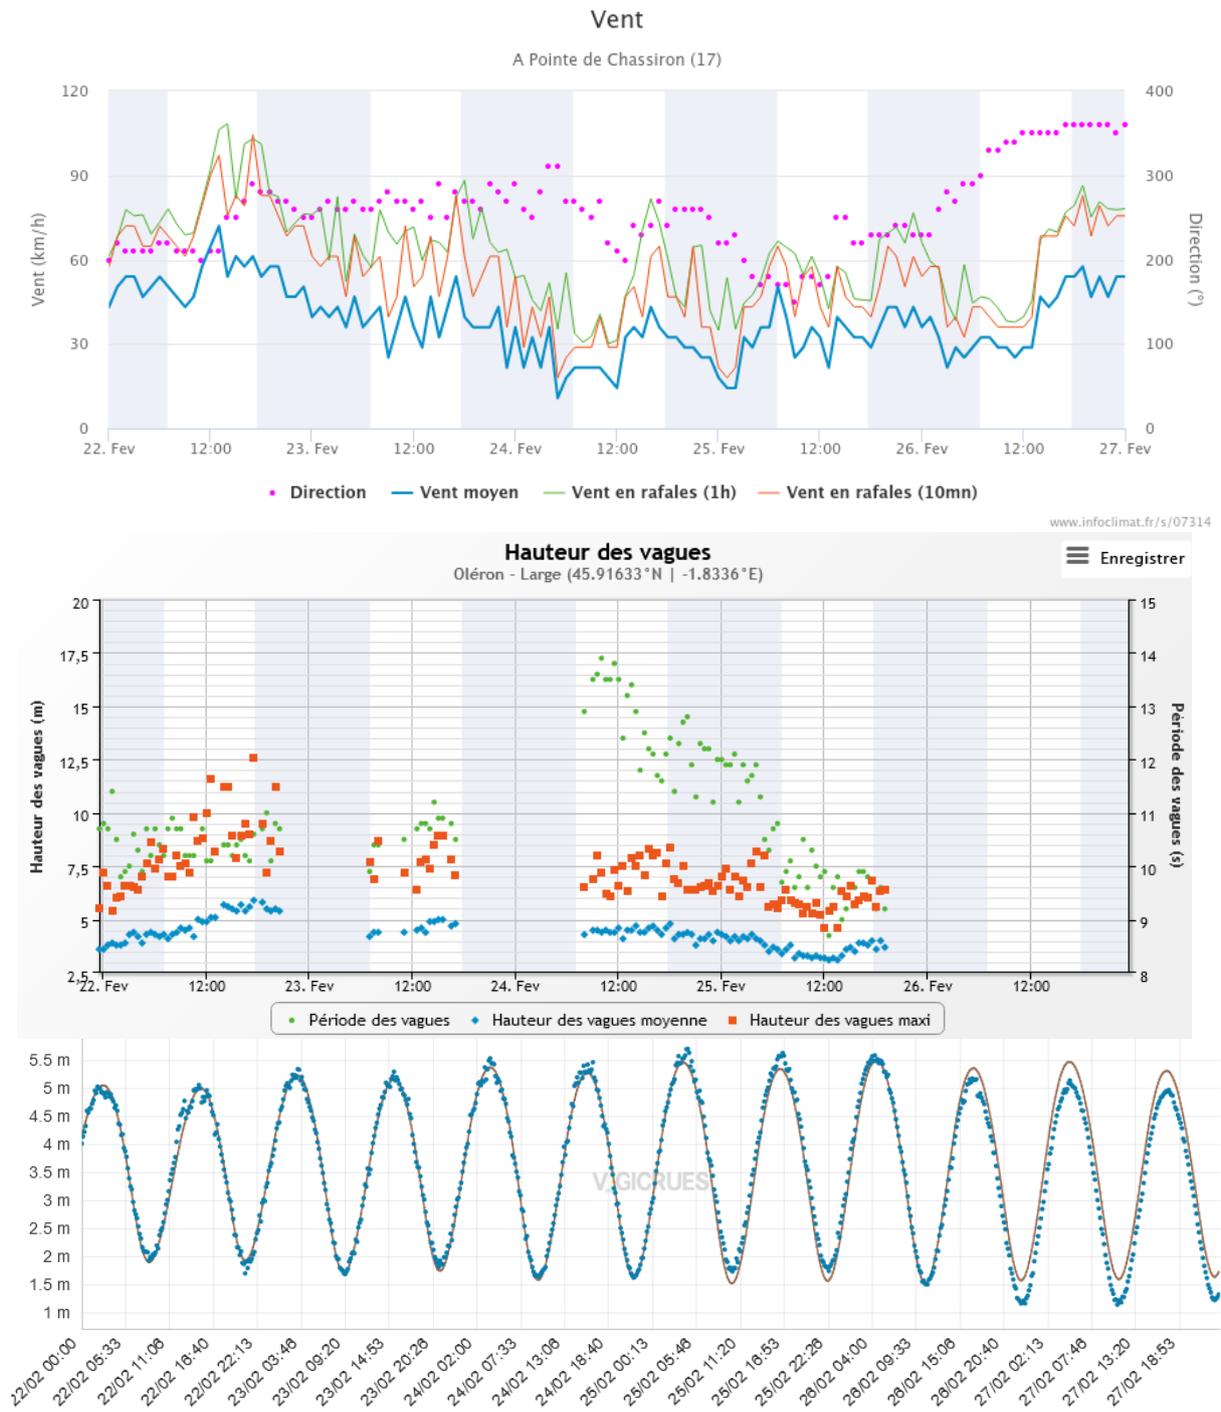
Figure 2 - Évolution temporelle des mesures de vent (station Chassiron), des conditions de vagues (bouée CANDHIS Oléron Large) et du niveau marin (marégraphe La Cotinière ; la courbe marron indique la marée astronomique prédite et les points bleus indiquent le niveau marin mesuré). Sources : infoclimat.fr et data.shom.fr

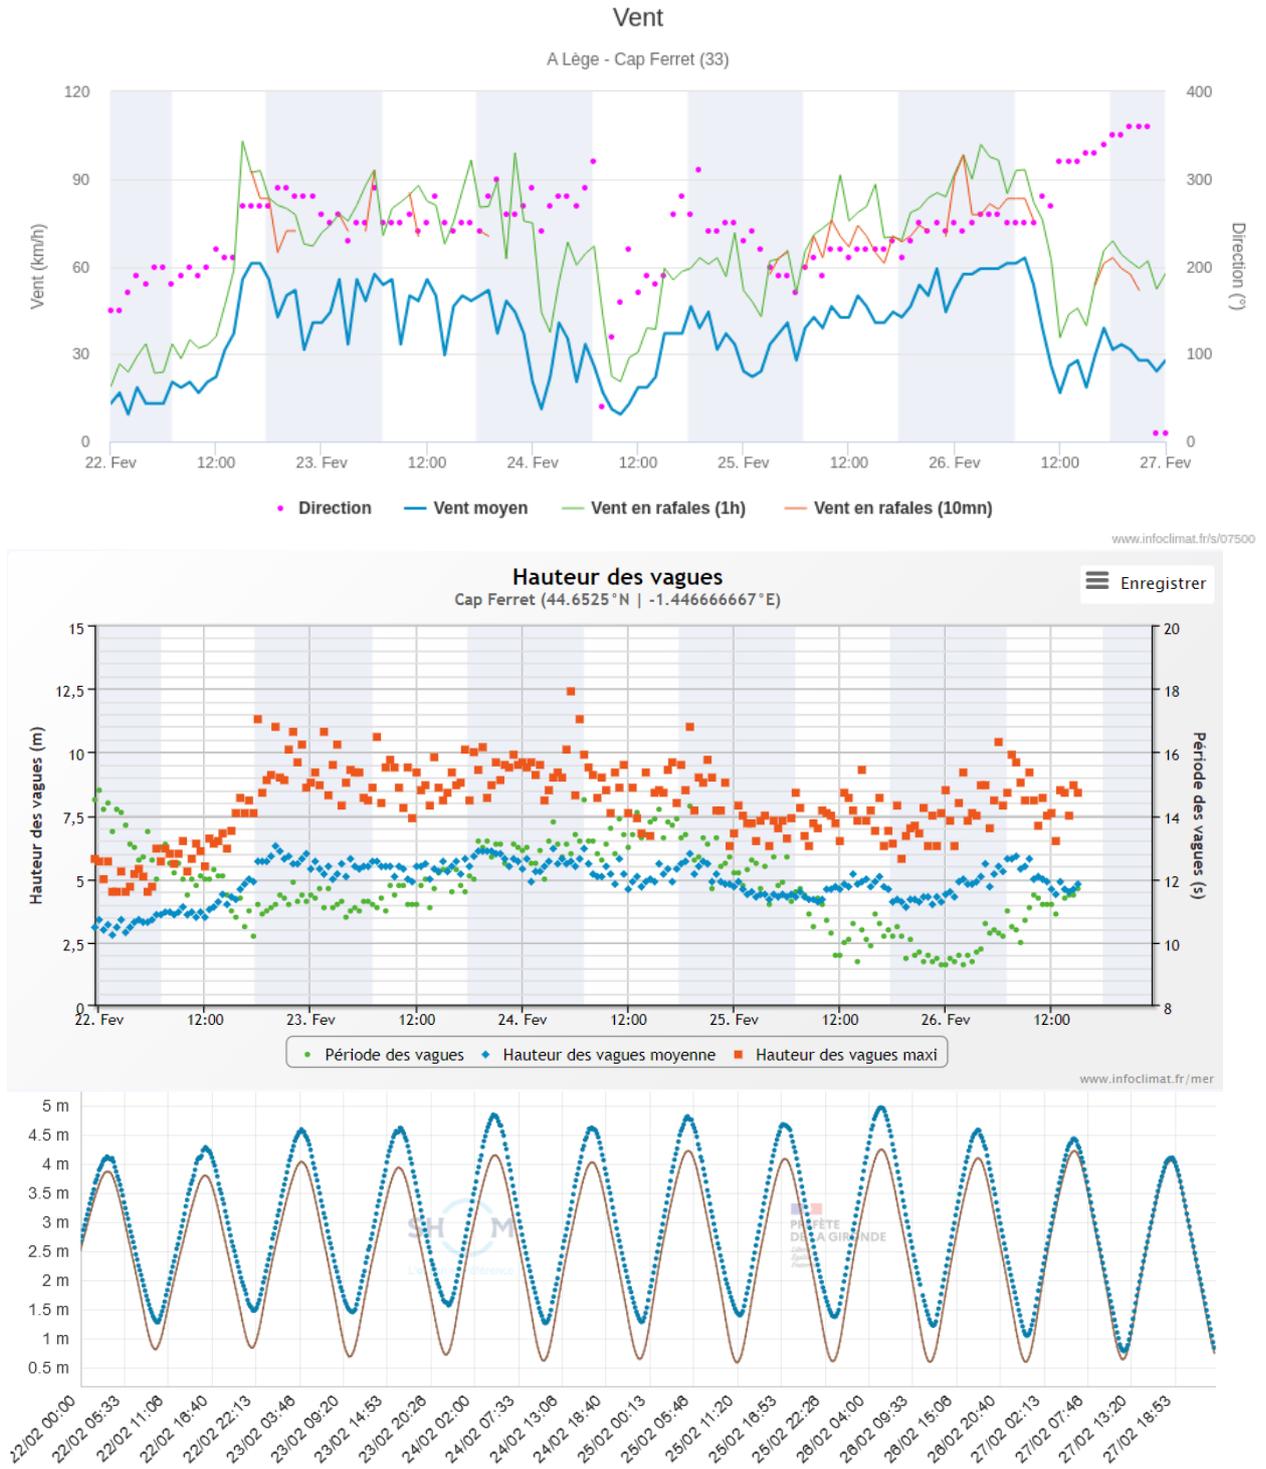
Figure 3 - Évolution temporelle des mesures de vent (station Cap-Ferret), des conditions de vagues (bouée CANDHIS Cap Ferret) et du niveau marin (marégraphe Arcachon Eyrac ; la courbe marron indique la marée astronomique prédite et les points bleus indiquent le niveau marin mesuré). Sources : infoclimat.fr et data.shom.

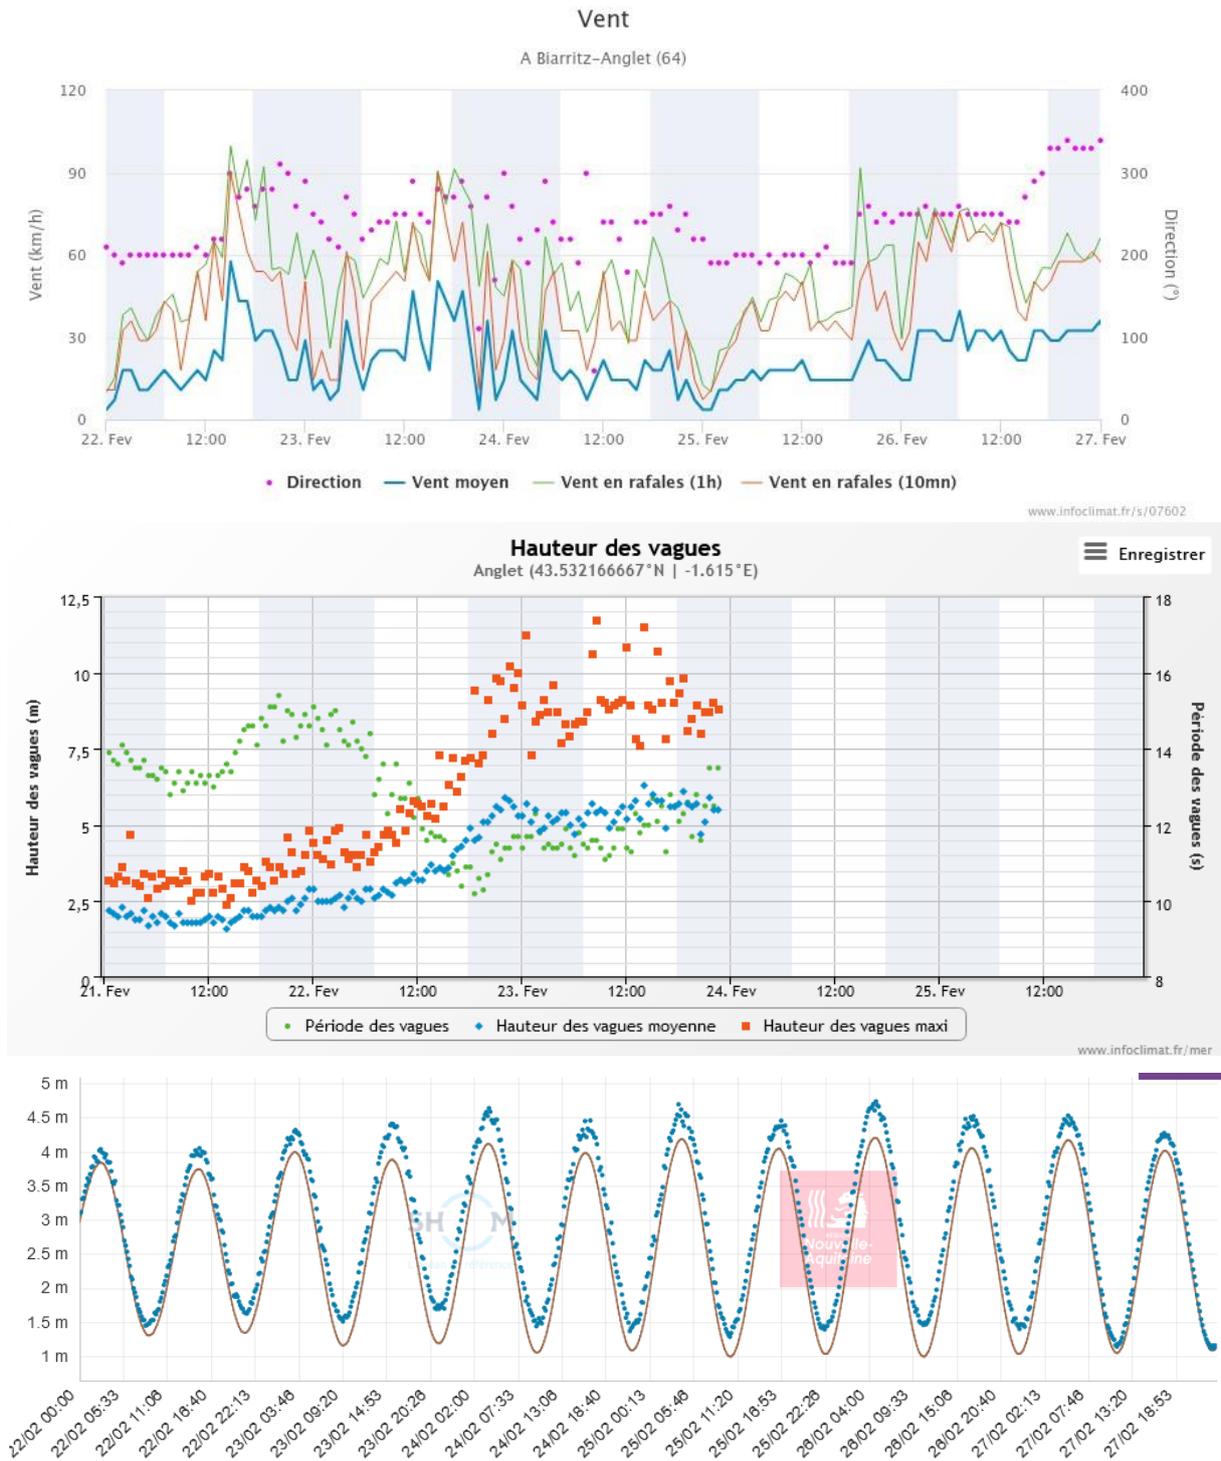
Figure 4 - Évolution temporelle des mesures de vent (station Biarritz), des conditions de vagues (bouée CANDHIS Anglet) et du niveau marin (marégraphe Bayonne Boucau ; la courbe marron indique la marée astronomique prédite et les points bleus indiquent le niveau marin mesuré). Sources : infoclimat.fr et data.shom.fr

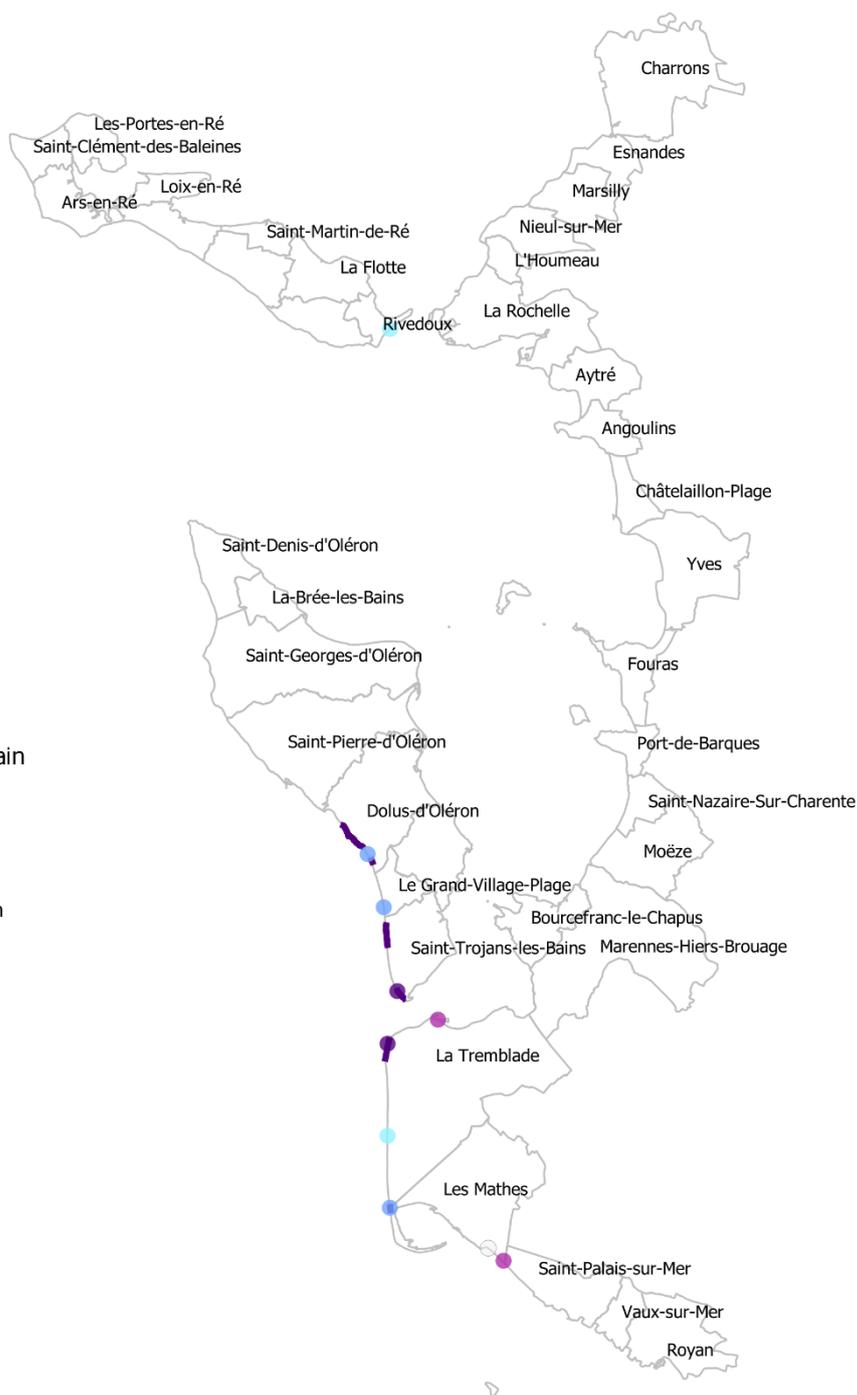
- ① Le littoral de Nouvelle-Aquitaine a été moyennement à fortement impacté par cet évènement avec principalement un rafraichissement des entailles dunaires générées par les précédentes tempêtes dans le sud de la Charente-Maritime, dans le nord et le sud de la Gironde, et dans les Landes.

- ① Des reculs dunaires supérieurs à 1 m ont ponctuellement été observés au nord et au sud du Pertuis de Maumusson, à la plage de la Salie Nord et à Biscarrosse-Plage.

* L'impact érosif est déterminé sur la base d'observations ponctuelles portées à connaissance des membres du réseau tempêtes de l'OCNA. Il se réfère aux impacts liés aux processus marins et la signification de chacune des classes est la suivante : (i) Faible = Pied de dune non-impacté et faible évolution morphologique de la plage ; (ii) Moyen = Pied de dune non-impacté et abaissement généralisé de la plage ; (iii) Fort = Recul modéré de la dune (< 1 m) ou entailles ponctuelles ; (iv) Sévère = Recul important et généralisé de la dune (> 1 m). Les informations présentées sur ce document ont une valeur indicative. Elles correspondent à une compilation de constats locaux et ponctuels effectués sur le terrain. Elles ne peuvent être considérées comme exhaustives. Les linéaires côtiers colorés indiquent les entailles d'érosion marine relevées par l'ONF.

Figure 5 - Cartographie des impacts du coup de mer du 22-27/02/2024 sur le littoral de la Charente-Maritime, générée par la compilation des observations de terrain portées à la connaissance des membres du Réseau tempêtes de l'OCNA

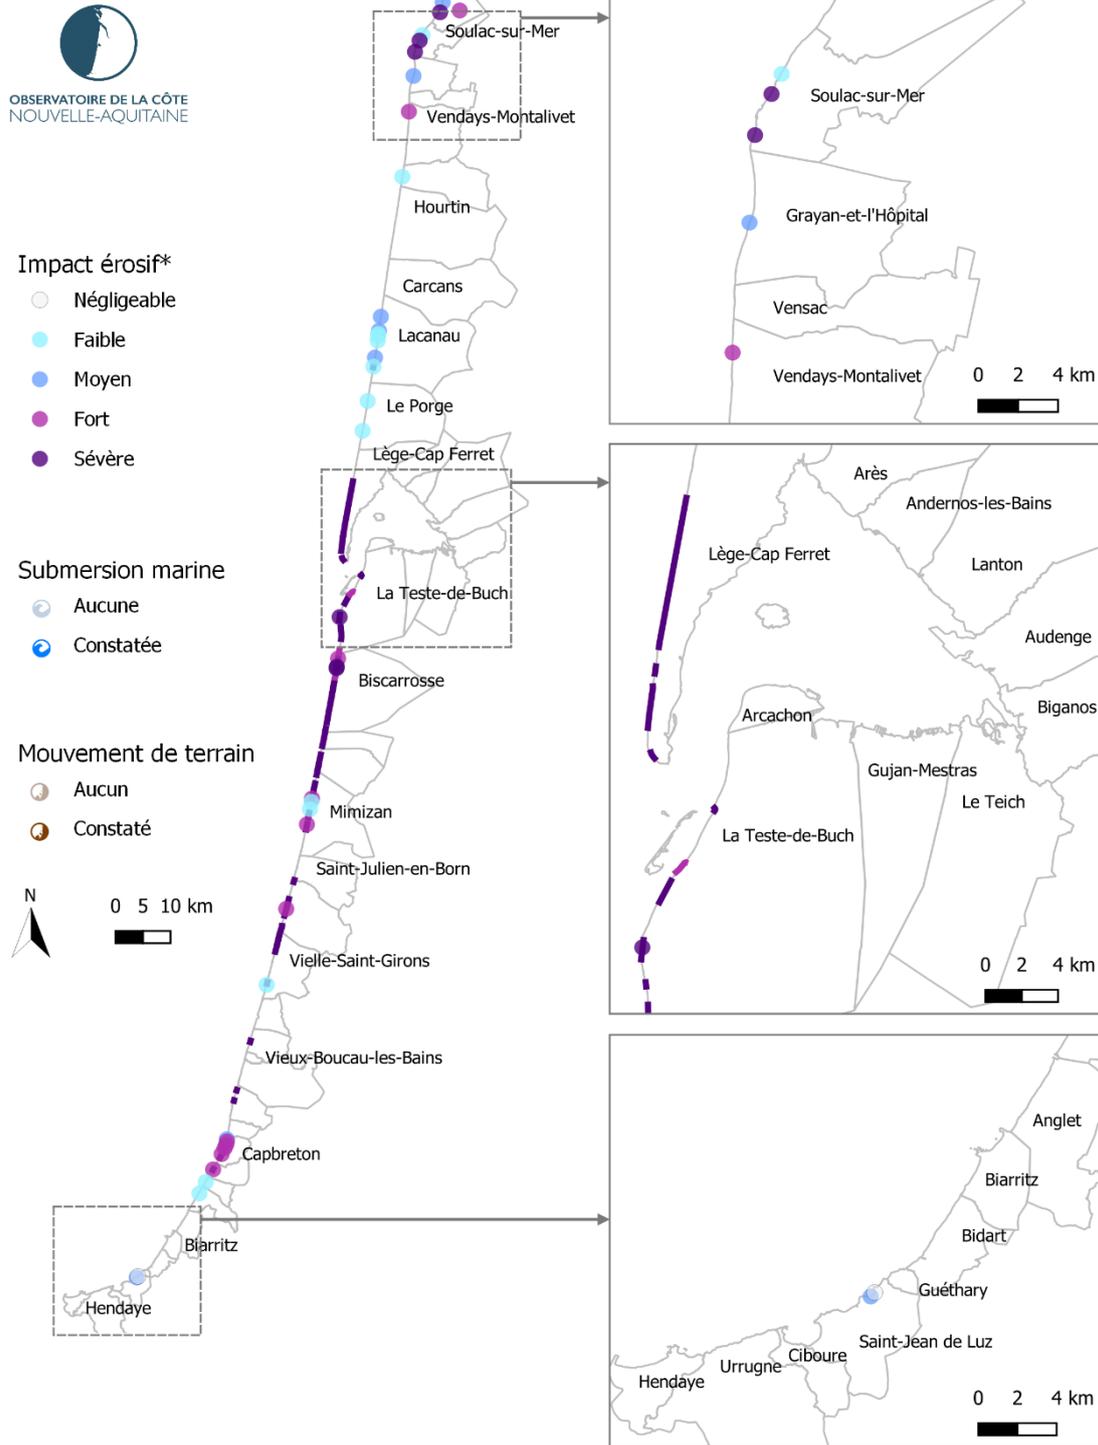
- ① La situation est devenue assez critique à Biscarrosse-Plage et dans une moindre mesure au droit du plan-plage de Labenne.
- ① Ailleurs, le transport éolien sur la plage semble avoir plutôt favorisé un retour de sable en pied de dune avec la formation de coins sableux.

* L'impact érosif est déterminé sur la base d'observations ponctuelles portées à connaissance des membres du réseau tempêtes de l'OCNA. Il se réfère aux impacts liés aux processus marins et la signification de chacune des classes est la suivante : (i) Faible = Pied de dune non-impacté et faible évolution morphologique de la plage ; (ii) Moyen = Pied de dune non-impacté et abaissement généralisé de la plage ; (iii) Fort = Recul modéré de la dune (< 1 m) ou entailles ponctuelles ; (iv) Sévère = Recul important et généralisé de la dune (> 1 m). Les informations présentées sur ce document ont une valeur indicative. Elles correspondent à une compilation de constats locaux et ponctuels effectués sur le terrain. Elles ne peuvent être considérées comme exhaustives. Les linéaires côtiers colorés indiquent les entailles d'érosion marine relevées par l'ONF.

Figure 6 - Cartographie des impacts du coup de mer du 22-27/02/2024 sur le littoral de la Gironde, des Landes et du Pays Basque, générée par la compilation des observations de terrain portées à la connaissance des membres du Réseau tempêtes de l'OCNA

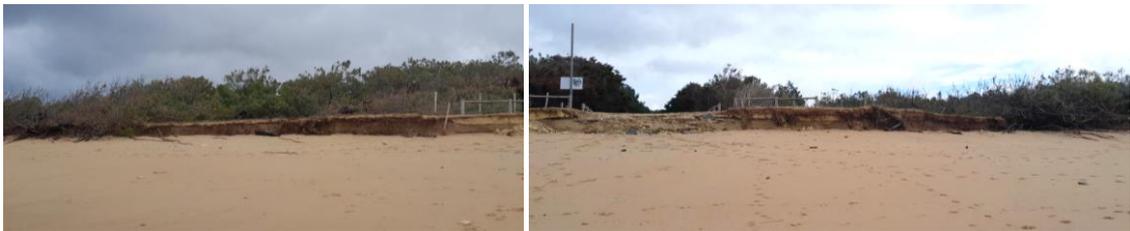
Plage de Vert-Bois - Accès du Rouchoux : La ligne d'eau a atteint le pied de dune sans toutefois causer un nouveau recul du pied de dune (Figure 7).

Figure 7 - Plage de Vert-Bois, accès du Rouchoux, le 26/02/2024. © Observatoire de la côte de Nouvelle-Aquitaine

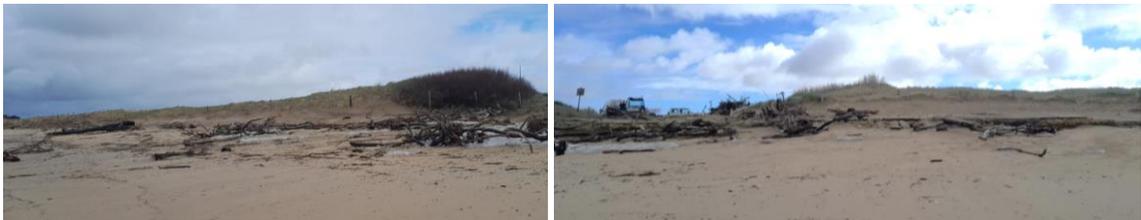
Plage Centrale : Pas d'érosion observée (Figure 8).

Figure 8 - Plage Centrale de Grand-Village-Plage le 26/02/2024. © Observatoire de la côte de Nouvelle-Aquitaine

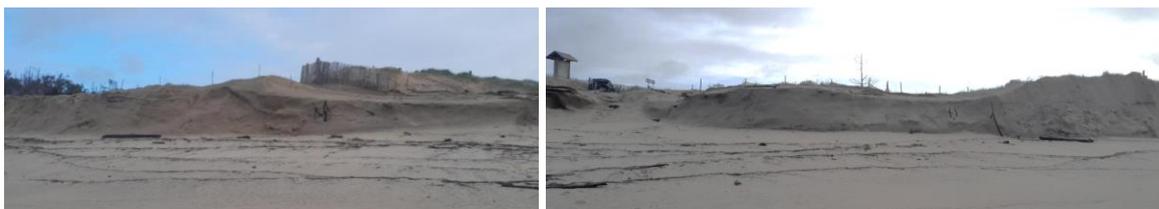
Plage du Petit Train : Recul du pied de dune de 1-3 m (Figure 9).

Figure 9 - Plage du Petit Train, Saint-Trojan-les-Bains, le 26/02/2024. © Observatoire de la côte de Nouvelle-Aquitaine

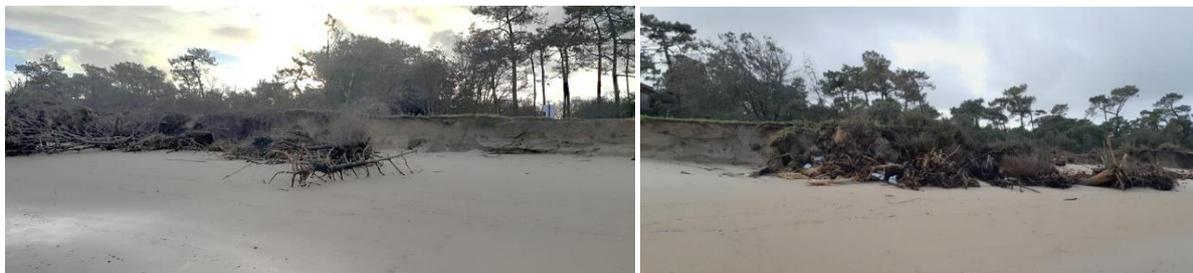
Plage de l'Embellie : Recul du pied de dune de l'ordre de 1 m (Figure 10).

Figure 10 - Plage de L'Embellie le 26/02/2024. © Observatoire de la côte de Nouvelle-Aquitaine

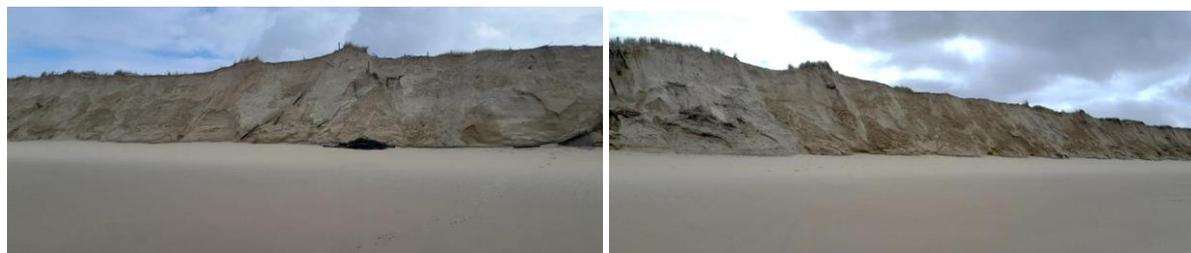
Plage de la Pointe Espagnole : Recul du pied de dune de l'ordre de 2 m (Figure 11).

Figure 11 - Plage de la Pointe Espagnole le 26/02/2024. © Observatoire de la côte de Nouvelle-Aquitaine

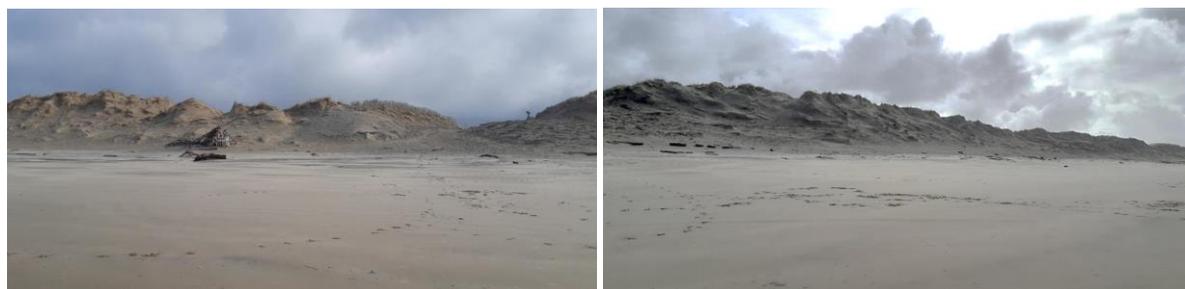
Plage de la Bouverie : Pas d'érosion observée (Figure 12).

Figure 12 - Plage de la Bouverie le 26/02/2024, © Observatoire de la côte de Nouvelle-Aquitaine

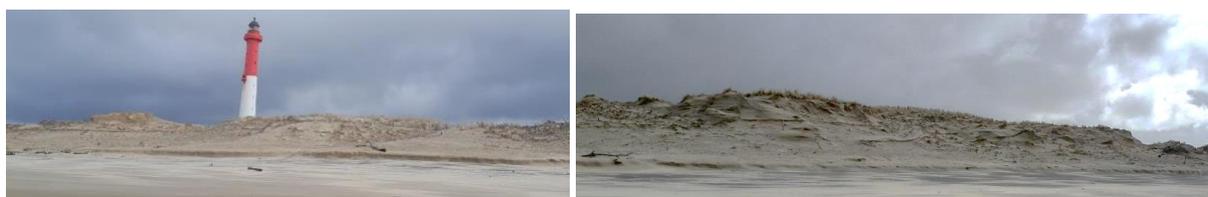
Plage du phare de la Coubre : La ligne d'eau a atteint le pied de dune sans toutefois causer un nouveau recul du pied de dune (Figure 13).

Figure 13 - Plage du Phare de la Courbe le 26/02/2024. © Observatoire de la côte de Nouvelle-Aquitaine

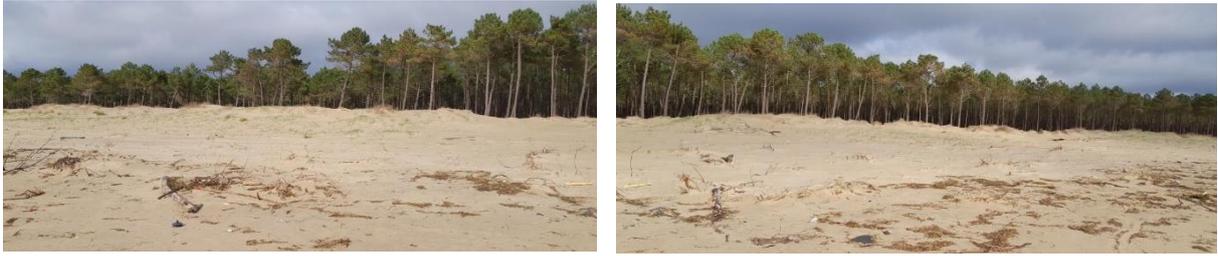
Plage au sud du Club Med : Pas d'érosion observée (Figure 14).

Figure 14 - Plage au sud du Club Med le 26/02/2024. © Observatoire de la côte de Nouvelle-Aquitaine

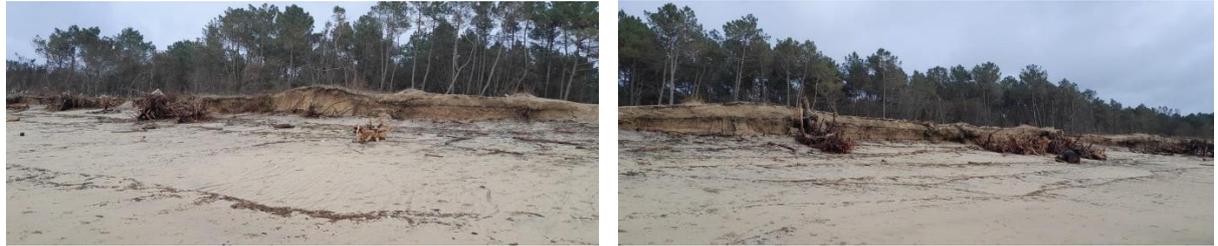
Plage de la Lède : Recul du pied de dune de l'ordre de 1 m (Figure 15).

Figure 15 - Plage de la Lède le 26/02/2024. © Observatoire de la côte de Nouvelle-Aquitaine

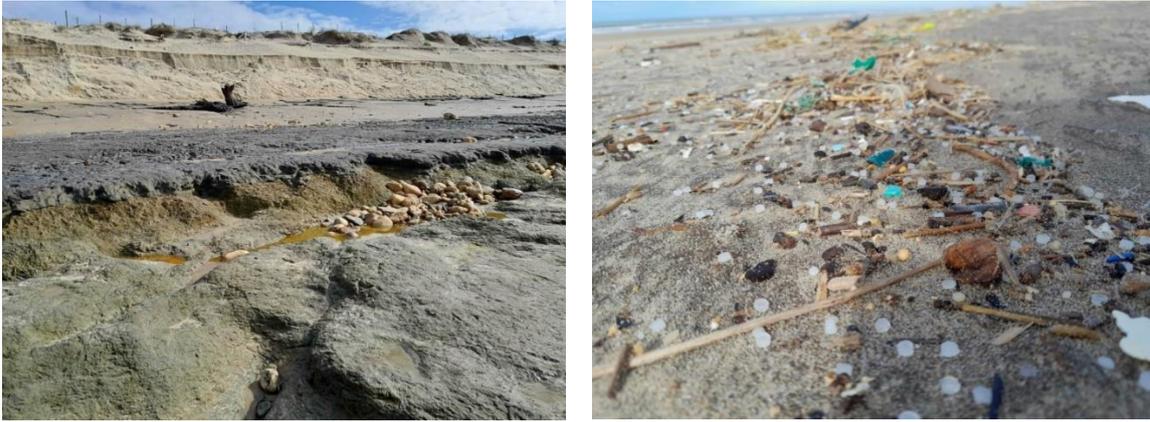
Poursuite de l'abaissement de plage avec l'apparition de nombreux sols fossiles (Figure 16). Apparition de troncs fossilisés (Figure 17). Possible reprise de l'érosion aux niveau des entailles dunaires causées par la précédente tempête Karlotta. Très importants dépôts de déchets plastiques, dont des larmes de sirène (Figure 16).

Figure 16 - Sols fossiles (à gauche) et pollution plastique (à droite) observés sur les plages entre Vensac et Naujac-sur-Mer le 28/02/2024. © Observatoire de la Côte de Nouvelle Aquitaine

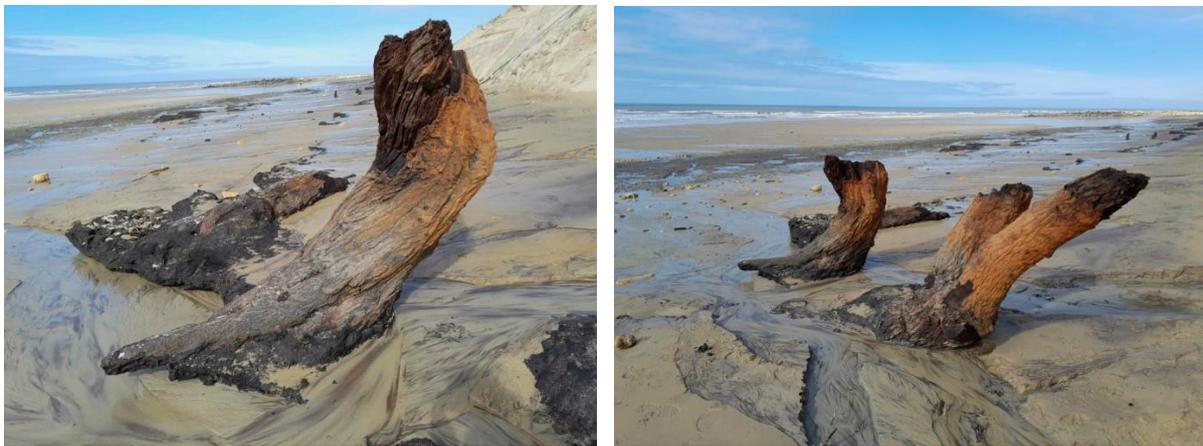
Figure 17 - Troncs fossiles observés au sud du front de mer de Montalivet-Plage le 28/02/2024. © Observatoire de la Côte de Nouvelle Aquitaine

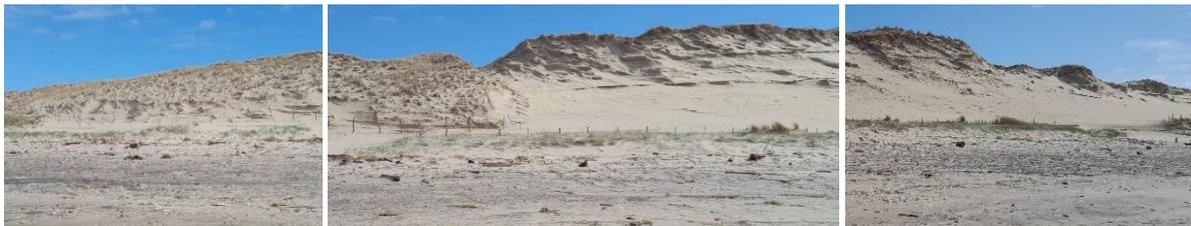
Plage du Pin Sec : Pas d'érosion observée (Figure 18).

Figure 18 - Plage du Pin Sec le 28/02/2024. © Observatoire de la côte de Nouvelle-Aquitaine

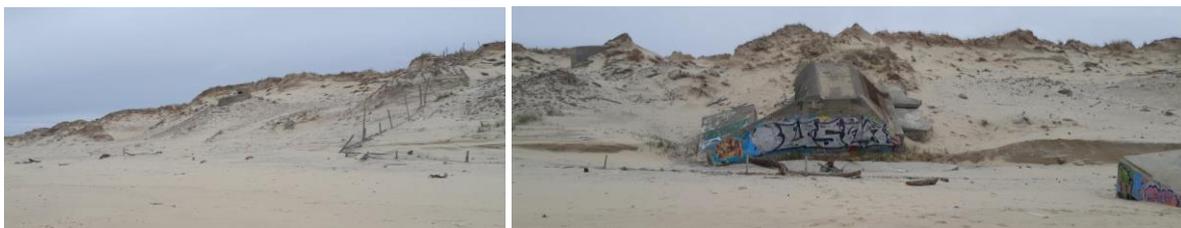
Plage de l'Alexandre : Aucune érosion significative n'a été observée (Figure 19).

Figure 19 - Plage de l'Alexandre le 04/03/2024. © Observatoire de la côte de Nouvelle-Aquitaine

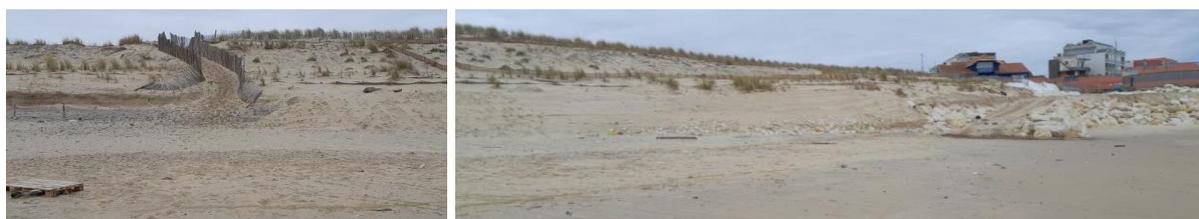
Plage Nord : Aucune érosion significative n'a été observée (Figure 20).

Figure 20 - Plage Nord le 04/03/2024. © Observatoire de la côte de Nouvelle-Aquitaine

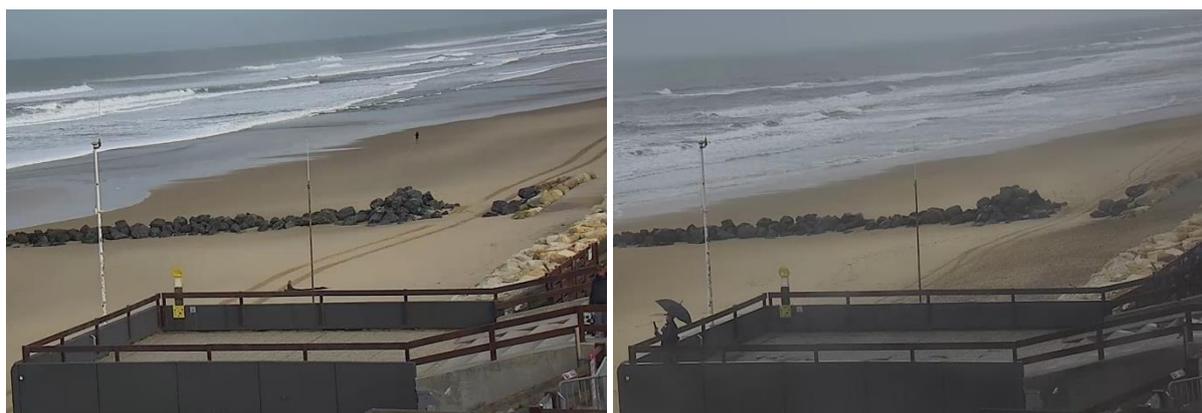
Plage Centrale : Pas d'évolution significative du niveau du haut plage (Figure 21, Figure 22).

Figure 21 - Plage Centrale, le 21/02/2024 (à gauche) et le 04/03/2024 (à droite), vue nord. © CCMA/CASAGEC

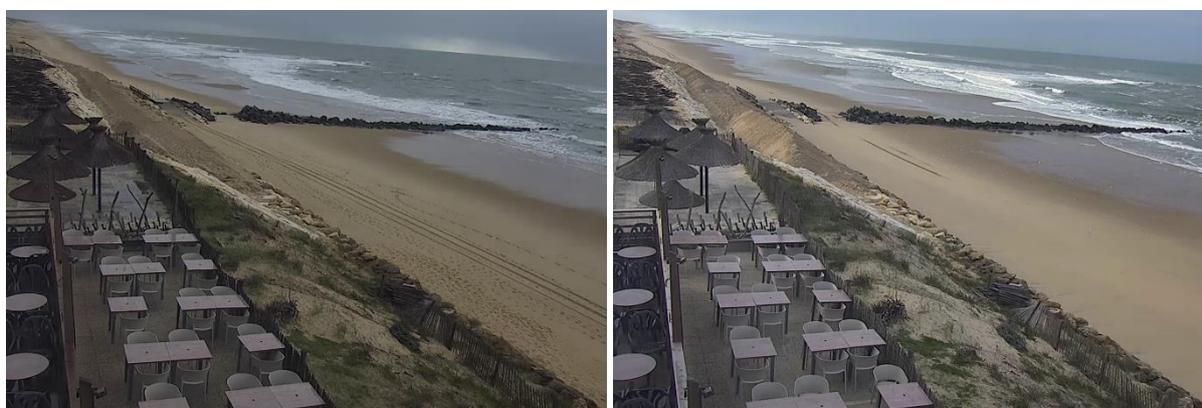
Figure 22 - Plage Centrale le 21/02/2024 (à gauche) et le 04/03/2024 (à droite), vue sud. © CCMA/CASAGEC

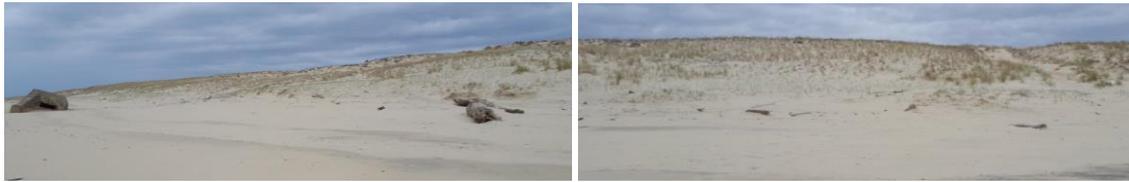
Plage du Royannais : Pas d'érosion observée (Figure 25).

Figure 25 - Plage du Royannais le 04/03/2024. © Observatoire de la côte de Nouvelle-Aquitaine

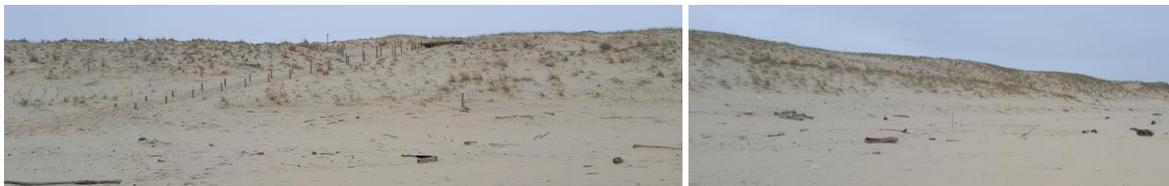
Plage de la Jenny : Pas d'érosion observée (Figure 27).

Figure 27 - Plage de la Jenny le 04/03/2024. © Observatoire de la côte de Nouvelle-Aquitaine

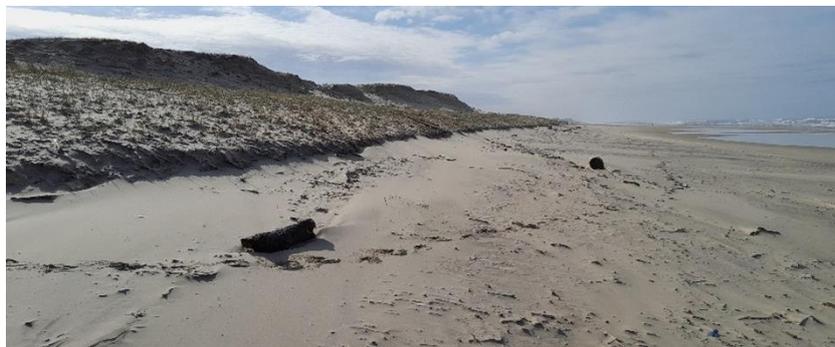
Sur les plages océanes, le pied de dune et les banquettes ont été atteints par la ligne d'eau sans toutefois causer de nouveau recul, excepté au niveau de la plage de la Salie Nord. Un coin sableux s'est formé sur une grande partie du linéaire côtier entre la Lagune et la Salie et entre le sud du Wharf et la limite départementale Gironde/Landes (Figure 28).

Figure 28 - Formation d'un coin sableux au sud du Wharf de la Salie le 28/02/2024. © Observatoire de la Côte de Nouvelle-Aquitaine

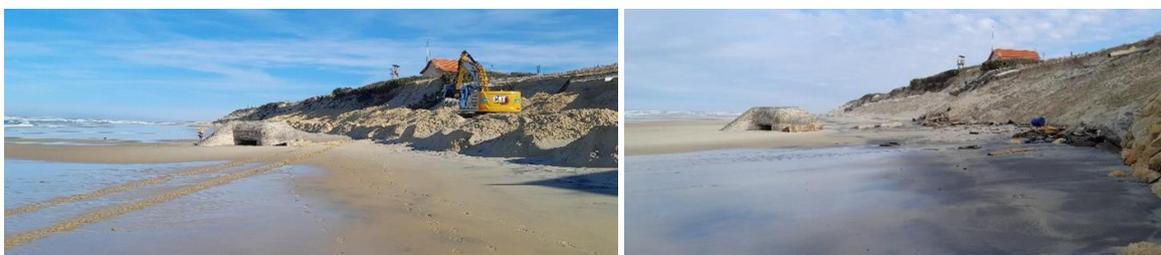
Plage Centrale : La plage est désormais dans un état d'érosion qui n'a jamais été aussi marqué, même suite aux événements tempétueux de l'hiver 2013-2014 (Figure 29, Figure 30, Figure 31, Figure 32, Figure 33). Plage extrêmement basse avec apparition de sols fossiles et fort désensablement des pieux en bois sur la plage, vestiges d'une ancienne descente depuis l'ex-rotonde du Grand Hôtel (Figure 32, Figure 33). Présence généralisée d'écoulements à la base du pied de dune. Le recul dunaire a entraîné de nouvelles dégradations sur les aménagements et clôtures situés en sommet de dune (Figure 30, Figure 31, Figure 32).

Figure 29 - Plage Centrale au niveau de l'accès-plage le 14/02/2024 (à gauche) et le 28/02/2024 (à droite). © Observatoire de la Côte de Nouvelle Aquitaine

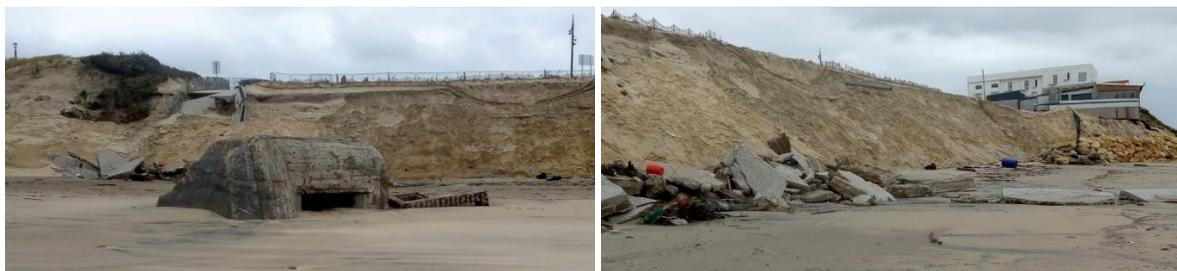
Figure 30 - Plage Centrale au niveau de l'accès-plage (à gauche) et au sud de l'accès-plage (à droite) le 27/02/2024. © CC Grands Lacs

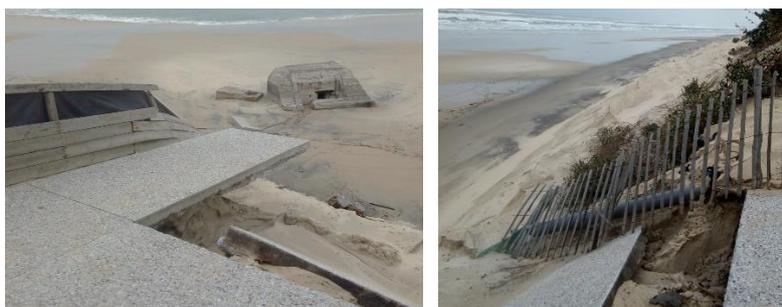
Figure 31 - Accès-plage de la plage Centrale le 27/02/2024. © CC Grands Lacs

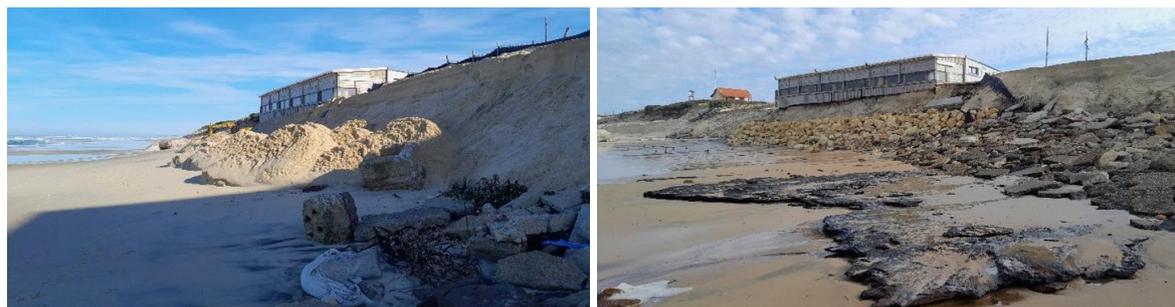
Figure 32 - Plage Centrale au niveau du restaurant la Playa le 14/02/2024 (à gauche) et le 28/02/2024 (à droite). © Observatoire de la Côte de Nouvelle Aquitaine

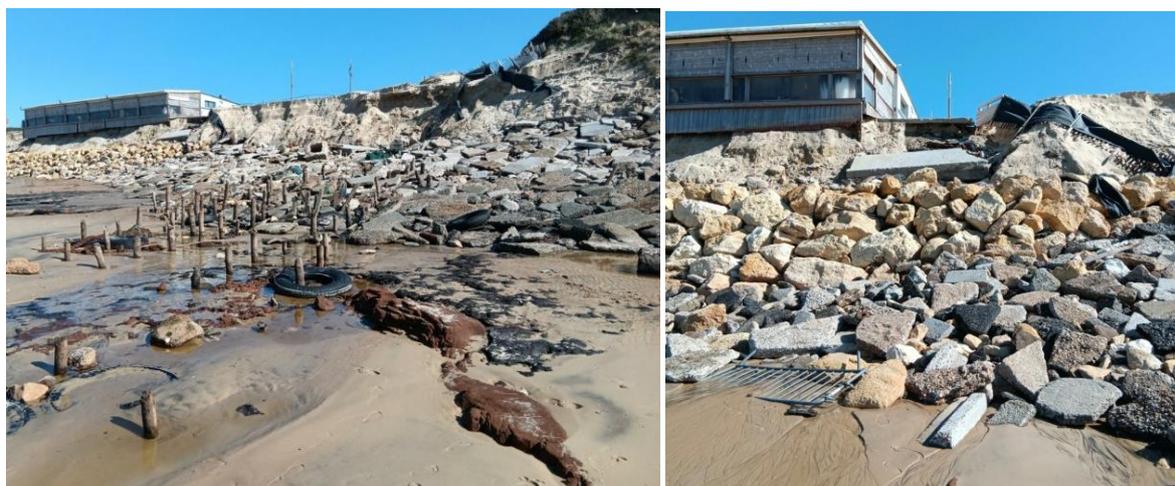
Figure 33 - Plage Centrale au niveau du restaurant la Playa le 28/02/2024. © CC Grands Lacs

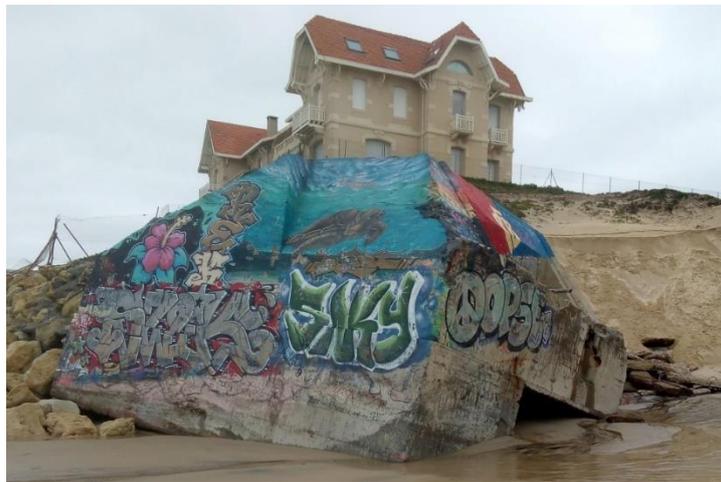
Plage Sud : Abaissement supplémentaire de 1,2 m au cours de l'évènement et important recul du pied de dune en arrière du blockhaus (Figure 34). Une haute falaise d'érosion s'est formée au droit de la villa Les Embruns.

Figure 34 - Plage Sud au niveau du blockhaus et de la villa Les Embruns le 27/02/2024. © CC Grands Lacs

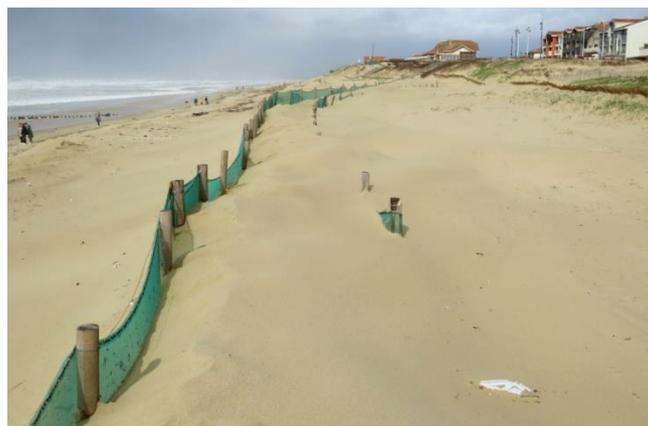
Légère aggravation de l'érosion au niveau des entailles dunaires générées lors de la précédente tempête Karlotta (secteur Nord, secteur sud PK30, épave du Virgo, épave de l'Apollonian Wave). Sous l'effet du vent, un coin sableux s'est formé en pied de dune sur quasiment tout le linéaire. De nouvelles brèches et siffle-vents sont en formation avec une orientation ouest-sud-ouest. Le transport éolien vers l'arrière-dune a été important dans le secteur urbanisé au sud du Courant de Mimizan avec un ensablement de la route. Il a aussi été relevé un important captage de sable dans les filets coco (ou d'autres types) situés en avant ou sur la dune du secteur urbanisé au nord du Courant de Mimizan (Figure 35).

Figure 35 - Plage au nord du Courant de Mimizan le 27/02/2024. © B. Duport

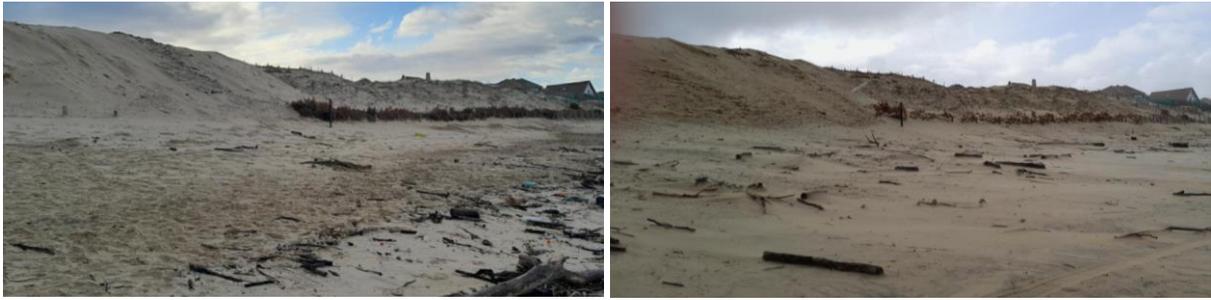
Plage Nord : un engraissement du haut de plage de type coin sableux a été observé (Figure 36).

Figure 36 - Plage Nord le 12/02/2024 (à gauche) et le 26/02/2024 (à droite). © Observatoire de la côte de Nouvelle-Aquitaine

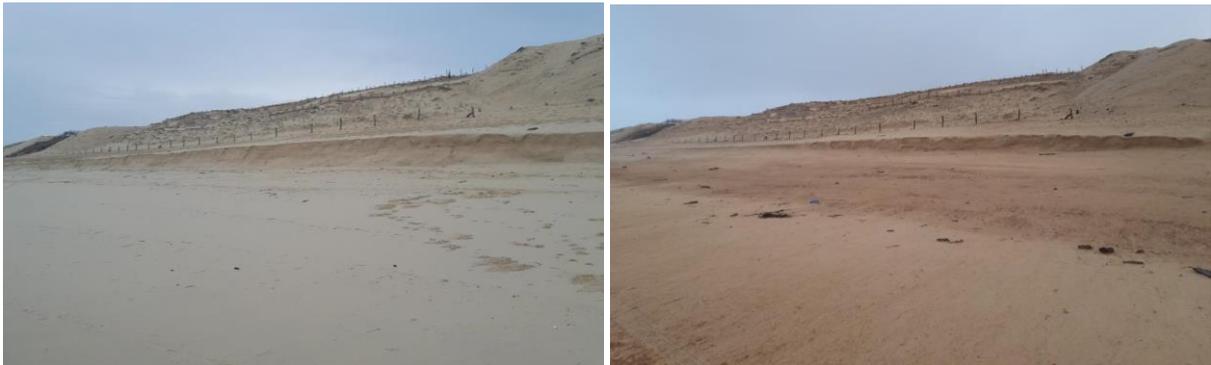
Plage Sud : un engraissement du haut de plage de type coin sableux a été observé (Figure 37).

Figure 37 - Plage Sud le 12/02/2024 (à gauche) et le 26/02/2024 (à droite). © Observatoire de la côte de Nouvelle-Aquitaine

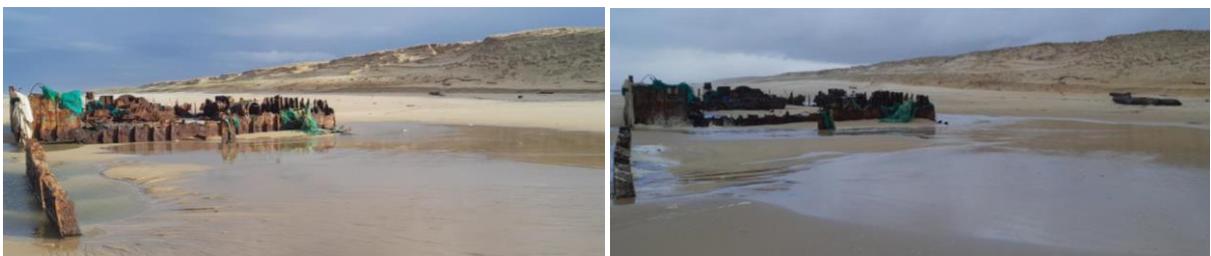
Epave du Virgo : Léger recul du pied de dune accompagné d'un léger engraissement de la plage au niveau de l'épave (Figure 38).

Figure 38 - Plage au niveau de l'épave de Virgo le 12/02/2024 (à gauche) et le 26/02/2024 (à droite). © Observatoire de la côte de Nouvelle-Aquitaine

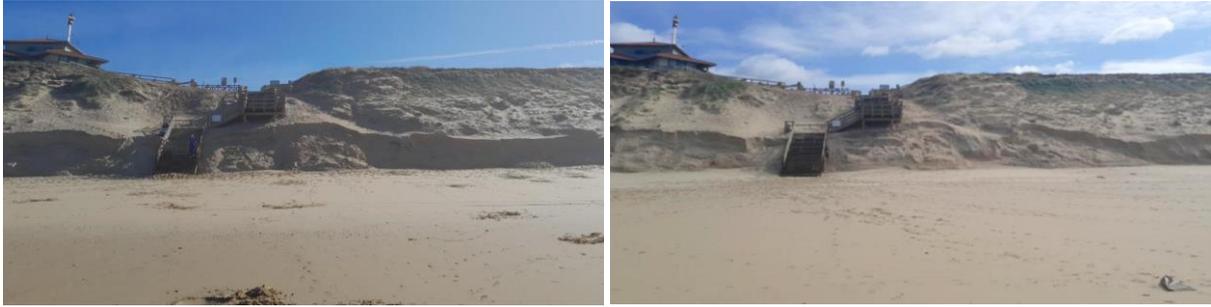
Cap de l'Homy : Recul de l'ordre de 1 m au droit du poste MNS et léger engraissement du haut de plage de l'ordre de 0.5-1 m (Figure 39, Figure 40).

Figure 39 - Accès-plage du Cap de l'Homy le 14/02/2024 (à gauche) et le 28/02/2024 (à droite). © Observatoire de la côte de Nouvelle-Aquitaine
