Réf. : CPTR_BDX_2024_011

Compte-rendu du Réseau tempêtes

Objet : Bilan du coup de mer du 22-27 février 2024

Bilan du coup de mer du 22-27 février 2024

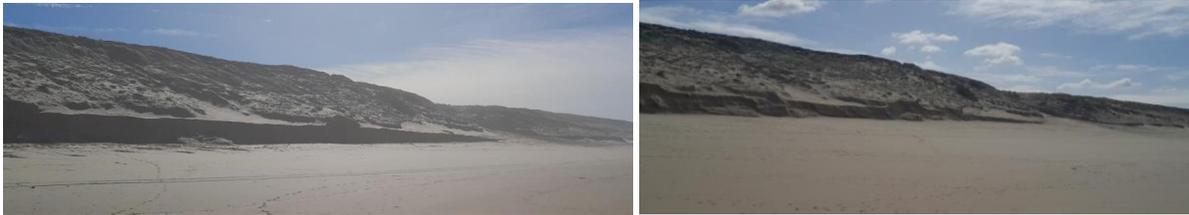
Cap de l'Homy : Recul de l'ordre de 1 m au droit du poste MNS et léger engraissement du haut de plage de l'ordre de 0.5-1 m (Figure 39, Figure 40).

Figure 40 - Plage du Cap de l'Homy vue vers le sud le 14/02/2024 (à gauche) et le 28/02/2024 (à droite) . © Observatoire de la côte de Nouvelle-Aquitaine

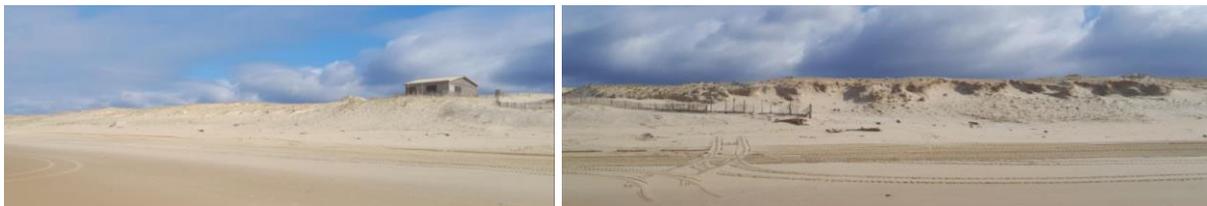
Plage de l'Arnaoutchot : Pas d'érosion observée (Figure 41).

Figure 41 - Plage de l'Arnaoutchot le 28/02/2024. © Observatoire de la côte de Nouvelle-Aquitaine

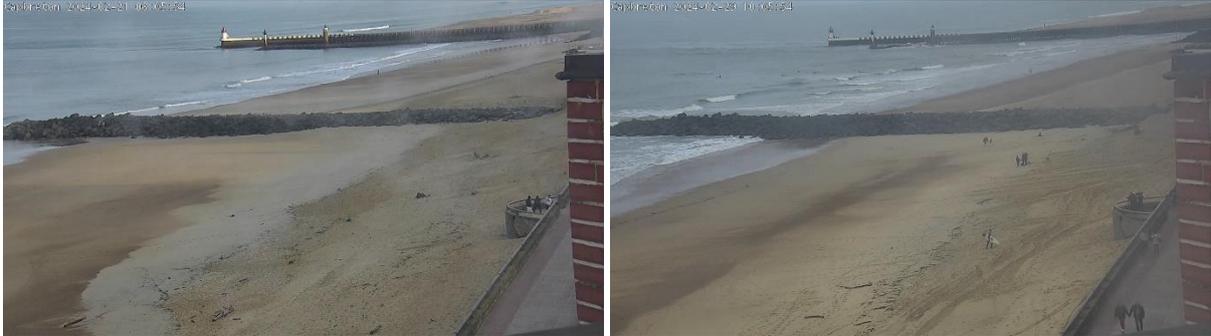
Plage du Prévent : L'analyse des images prises par les caméras CASAGEC met en évidence un léger départ de sable sur le haut de plage le long de l'épi situé entre la plage du Prévent et la plage Centrale (Figure 42).

Figure 42 - Nord de la plage du Prévent et Plage Centrale le 21/02/2024 (à gauche) et le 29/02/2024 (à droite). © SLGBC Hossegor-Capbreton-Labenne / CASAGEC

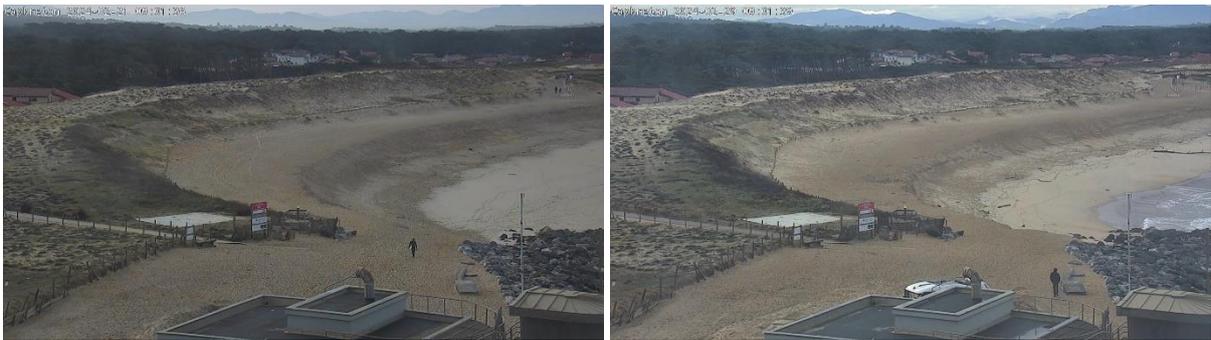
Plage du Santocha : Rafrachissement de l'encoche d'érosion dans le merlon de protection de la dune (Figure 43).

Figure 43 - Plage du Santocha le 21/02/2024 (à gauche) et le 29/02/2024 (à droite). © SLGBC Hossegor-Capbreton-Labenne / CASAGEC

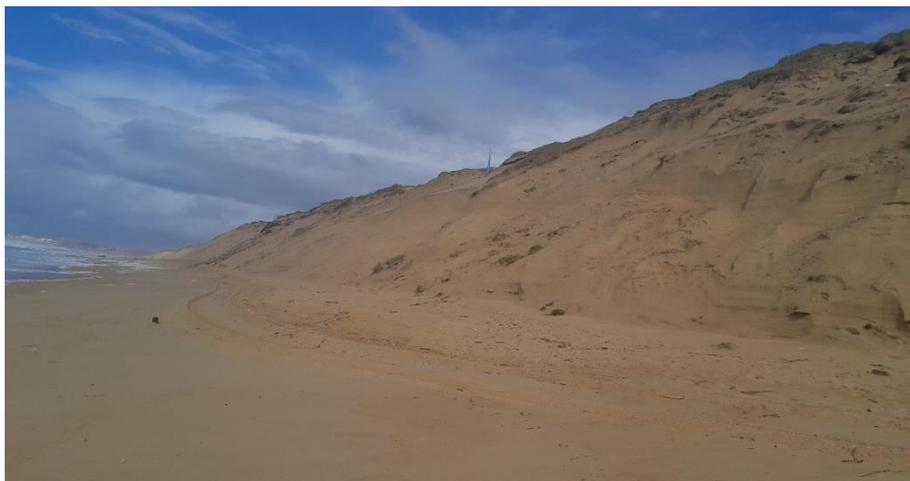
Plage de la Pointe : Rafrachissement de l'entaille dunaire située au nord de l'accès-plage au droit de la STEP (Figure 44).

Figure 44 - Plage de la Pointe au droit de la STEP le 05/03/2024. © Observatoire de la Côte de Nouvelle Aquitaine

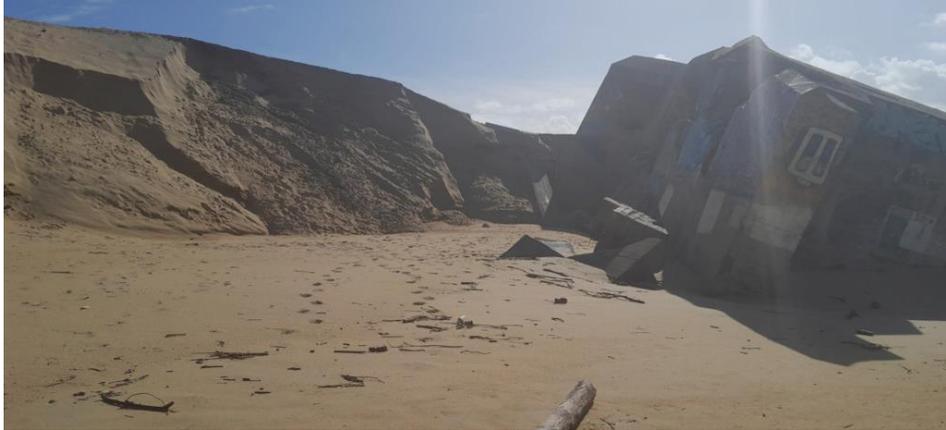
Plage Centrale : Aggravation de l'entaille dunaire située au droit du plan-plage. Un niveau de plage très bas a aussi été relevé comme attesté par un des blockhaus de la plage Sud particulièrement découvert (Figure 45).

Figure 45 - Blockhaus situé sur la plage Sud le 05/03/2024. © Observatoire de la Côte de Nouvelle Aquitaine

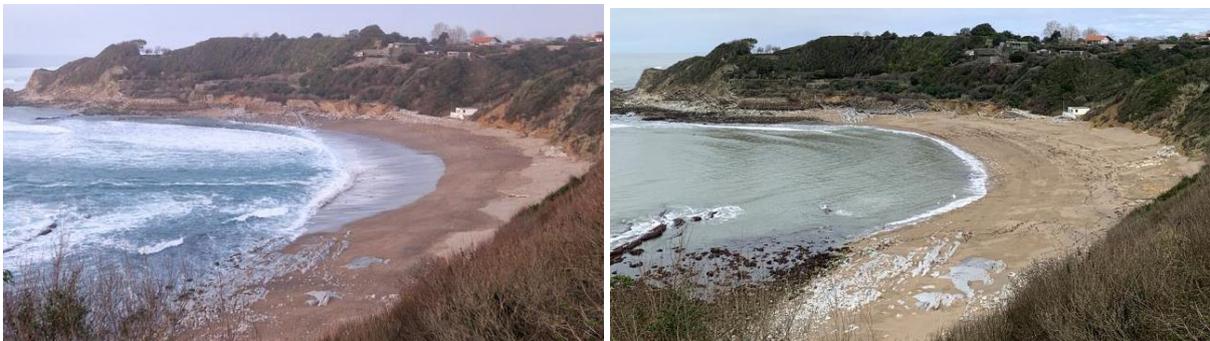
La comparaison de photos acquises par le dispositif CoastSnap Nouvelle-Aquitaine avant et après l'évènement montre qu'il s'est produit un léger désensablement du platier rocheux sur la gauche de la plage (Figure 46). A l'inverse, un léger ensablement du platier rocheux s'est produit sur la droite de la plage.

Figure 46 - Plage de Lafitena le 20/02/2024 (à gauche) et le 28/02/2024 (à droite). © CoastSnap Nouvelle-Aquitaine
