## Compte-rendu du Réseau tempêtes

**Objet :** Bilan de la tempête Darragh (7-8 décembre 2024)

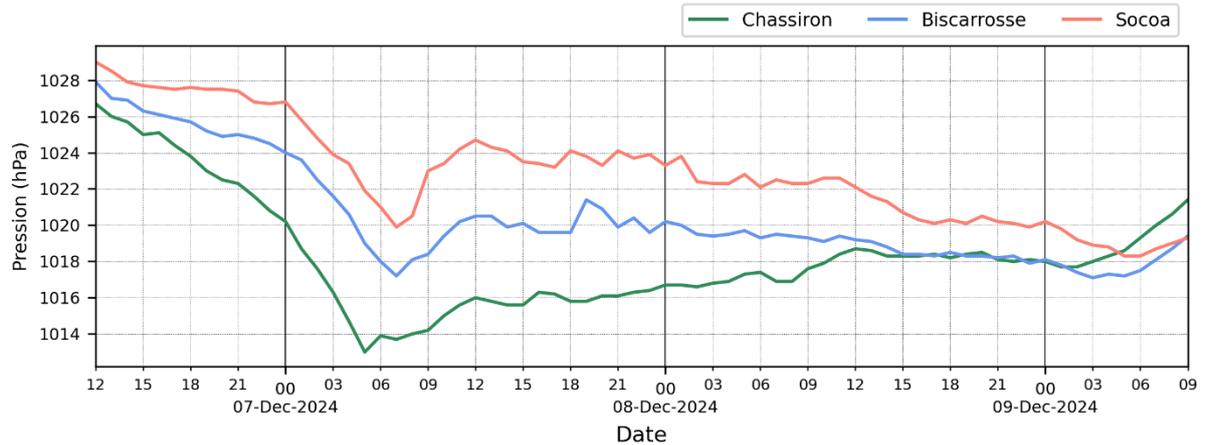
Figure 1 – Évolution temporelle de la pression mesurée aux stations de Chassiron (courbe verte), Biscarrosse (courbe bleue) et Socoa (courbe rose). Sources : Météo France et météociel.fr.

Lors du passage de cette tempête la pression de surface est restée relativement élevée, avec des valeurs minimales de pression mesurées autour de 1010-1020 hPa aux stations de Chassiron, Biscarrosse et Socoa (Tableau 1, Figure 1). En revanche, cet évènement s'est traduit par des conditions de forts vents du samedi matin jusqu'au dimanche soir, qui ont été plus intenses dans le Pays basque. Le vent moyen (en rafale) a atteint des valeurs maximales de 69-77 km/h (116-119 km/h) aux stations de Chassiron, Cap Ferret et Biscarrosse tandis qu'une valeur maximale de 87 km/h (149 km/h) a été mesurée à la station de Socoa (Tableau 1, Figure 2).

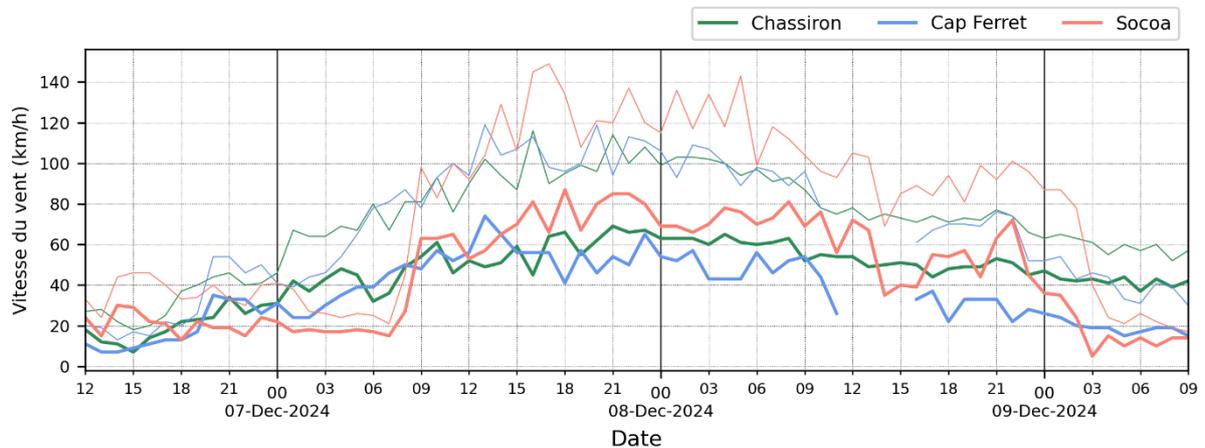
Figure 2 – Évolution temporelle du vent moyen et du vent en rafale mesurés aux stations de Chassiron (courbe verte), Cap Ferret (courbe bleue) et Socoa (courbe rose). Sources : Météo France et météociel.fr.

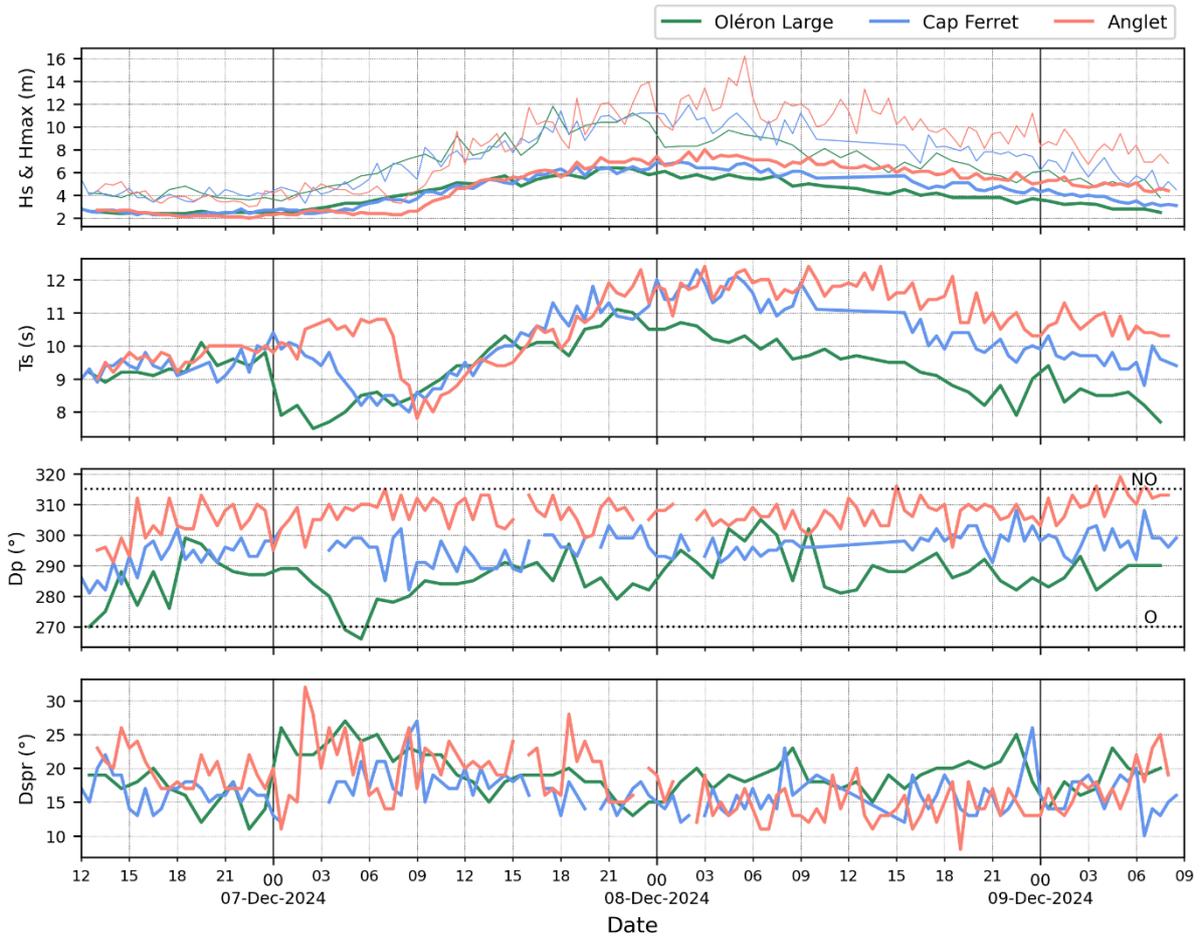
Figure 3 – Évolution temporelle des conditions de vagues mesurées aux bouées CANDHIS Oléron Large (courbe verte), Cap Ferret (courbe bleue) et Anglet (courbe rose). Hs = hauteur significative des vagues ; Hmax = hauteur maximale des vagues ; Ts = période significative des vagues ; Dp = direction pic des vagues ; Dspr = étalement directionnel des vagues. Les lignes noires en pointillés dans la troisième figure indiquent des directions cardinales de référence. Sources : CEREMA/CANDHIS.

Cette tempête a généré de fortes vagues qui ont atteint l'ensemble du littoral de Nouvelle-Aquitaine, avec un pic d'intensité qui s'est étalé du samedi milieu de journée jusqu'au dimanche fin d'après-midi. Des hauteurs significatives maximales de vagues de 6,4-8,0 m et des hauteurs maximales de vagues de 11,8-16,2 m ont été relevées aux bouées Oléron Large, Cap Ferret et Anglet (Tableau 2, Figure 3). Ces conditions météo-marines se sont accompagnées de coefficients de marée faibles et décroissants, allant de 58 le samedi à 53 le dimanche. Le niveau marin total maximal (surcote maximale) a atteint 5,69 m Cote Marine (0,44 m) au marégraphe de La Rochelle La Palice, 4,12 m CM (0,51 m) au marégraphe d'Arcachon Eyrac et 4,07 m CM (0,43 m) au marégraphe de Saint-Jean-de-Luz Socoa (Tableau 3, Figure 4).

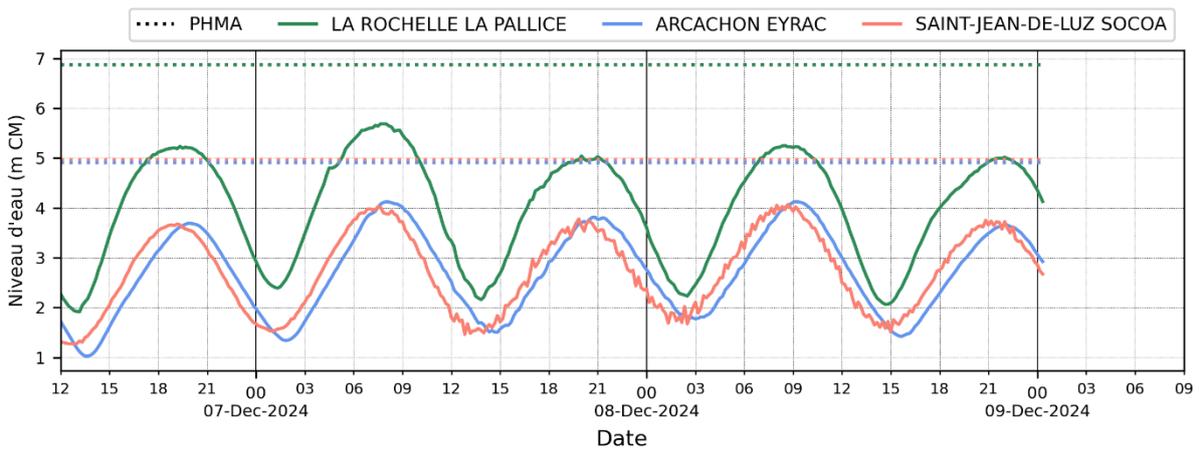
Figure 4 – Évolution temporelle des niveaux d'eau mesurés aux marégraphes de La Rochelle La Pallice (courbe verte), Arcachon Eyrac (courbe bleue) et Saint-Jean-de-Luz Socoa (courbe rose). Les lignes colorées en pointillés indiquent le niveau des plus hautes mers astronomiques (PHMA) pour chacun de ces marégraphes. Sources : data.shom.fr.

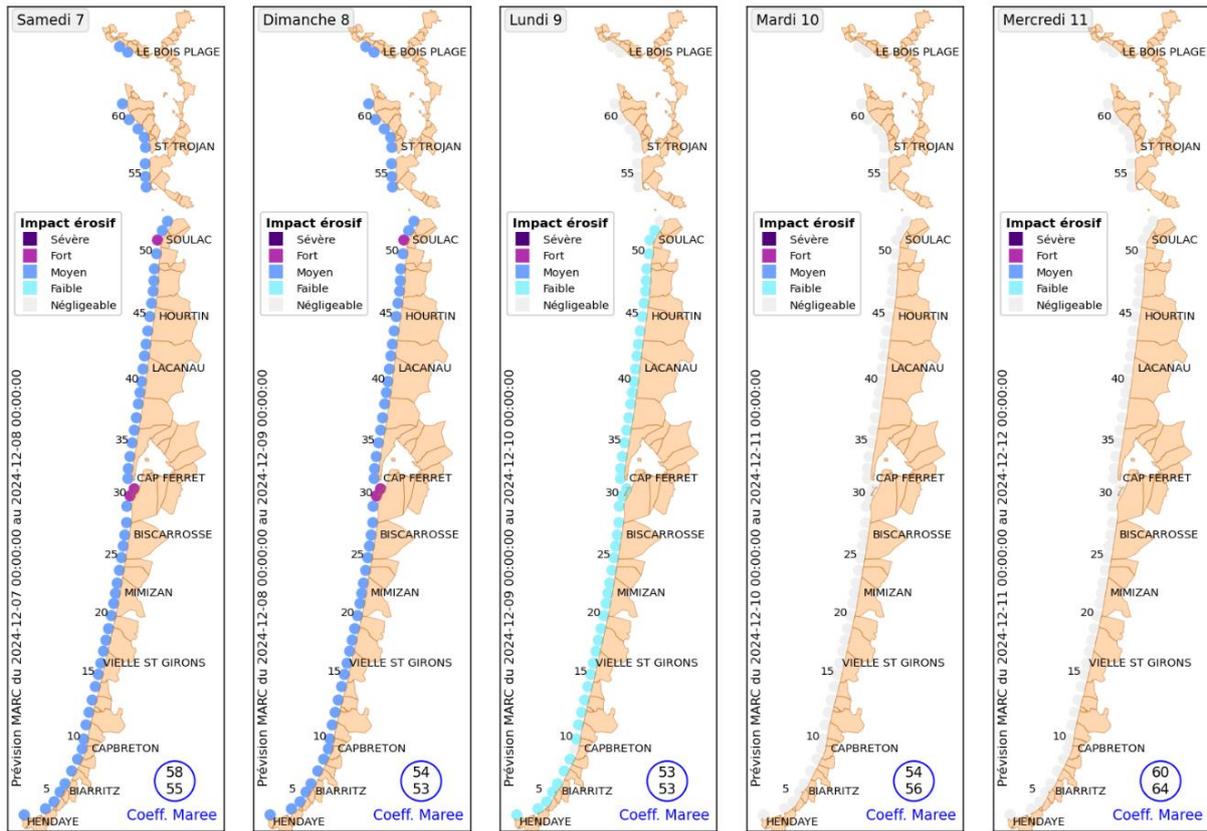
Figure 5 – Cartographie du maximum journalier de l'indice érosif prévu dans le bulletin de surveillance érosion de l'OCNA paru le samedi 07/12/2024.

La vigilance prévue par Météo-France était jaune pour le risque de vagues-submersion pour les départements de Gironde, Landes et Pays Basque du samedi 10 h au dimanche 15 h. Le bulletin de surveillance érosion du Réseau tempêtes de l'OCNA paru le samedi prévoyait un niveau d'indice érosif MOYEN autour des marées hautes durant cet évènement sur tout le littoral de la région Nouvelle-Aquitaine. Un niveau FORT était également prévu autour des marées hautes du samedi soir et du dimanche matin sur les communes de Soulac-sur-Mer et de La Teste-de-Buch.

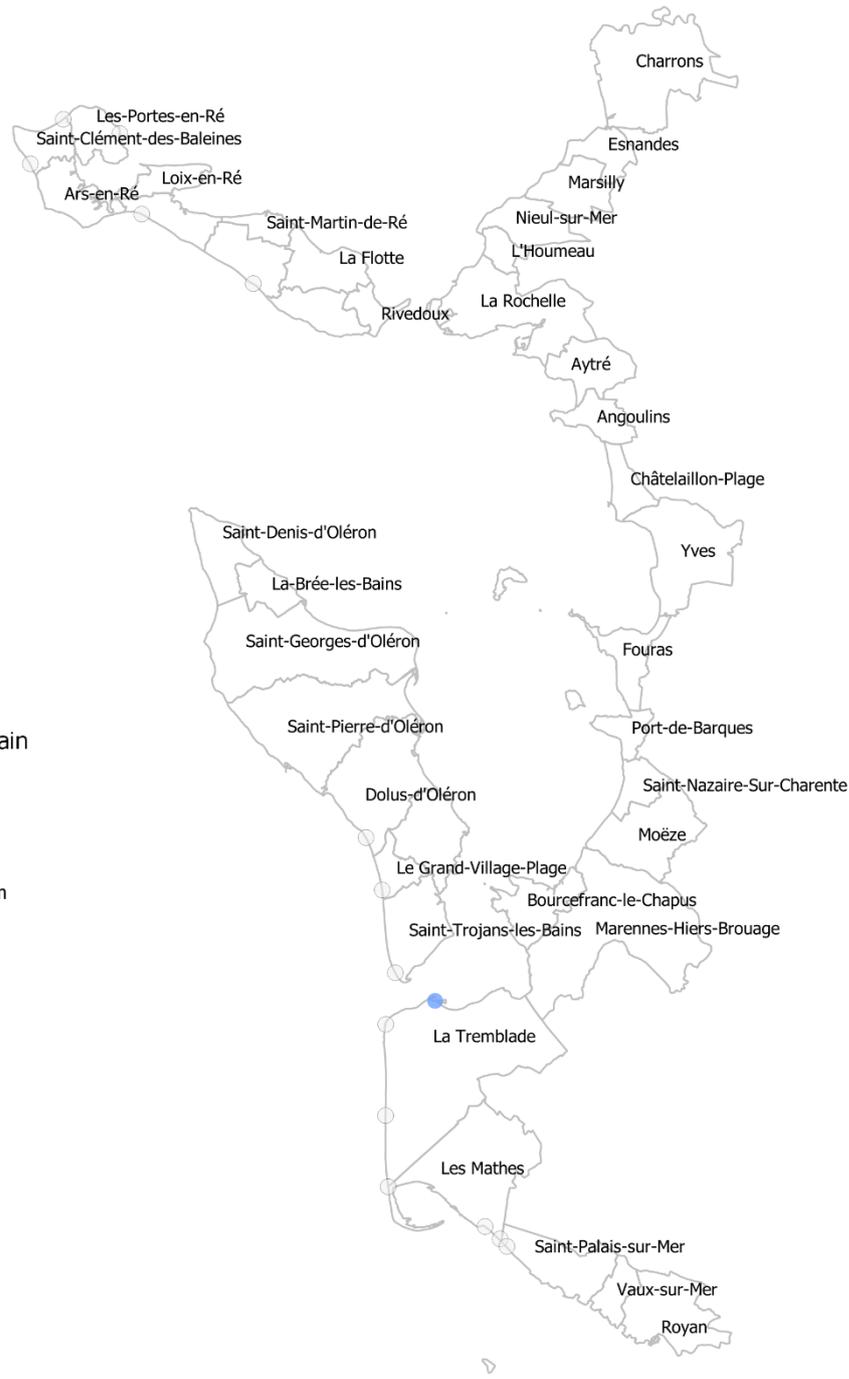
\* L'impact érosif est déterminé sur la base d'observations ponctuelles portées à connaissance des membres du réseau tempêtes de l'OCNA. Il se réfère aux impacts liés aux processus marins et la signification de chacune des classes est la suivante : (i) Faible = Pied de dune non-impacté et faible évolution morphologique de la plage ; (ii) Moyen = Pied de dune non-impacté et abaissement généralisé de la plage ; (iii) Fort = Recul modéré de la dune (< 1 m) ou entailles ponctuelles ; (iv) Sévère = Recul important et généralisé de la dune (> 1 m). Les informations présentées sur ce document ont une valeur indicative. Elles correspondent à une compilation de constats locaux et ponctuels effectués sur le terrain. Elles ne peuvent être considérées comme exhaustives. Les linéaires côtiers colorés indiquent les entailles d'érosion marine relevées par l'ONF.

Figure 6 – Cartographie des impacts de la tempête Darragh du 07-08/12/2024 sur le littoral de la Charente-Maritime, générée par la compilation des observations de terrain portées à la connaissance des membres du Réseau tempêtes de l'OCNA.

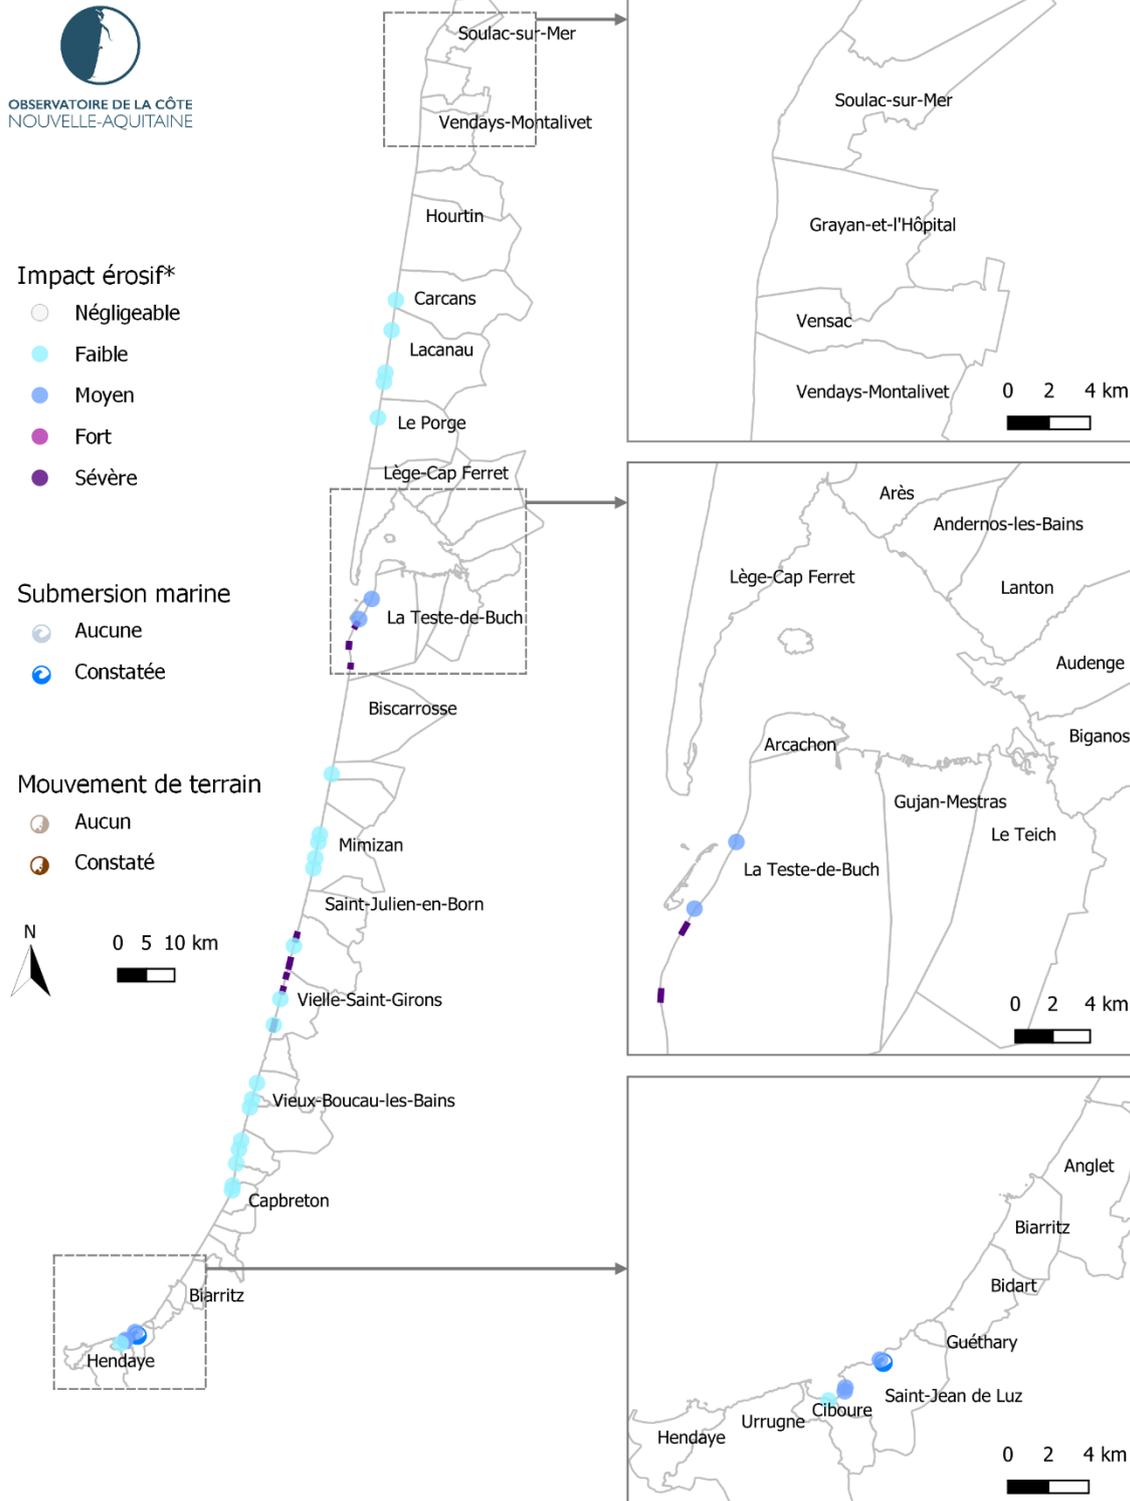
\* L'impact érosif est déterminé sur la base d'observations ponctuelles portées à connaissance des membres du réseau tempêtes de l'OCNA. Il se réfère aux impacts liés aux processus marins et la signification de chacune des classes est la suivante : (i) Faible = Pied de dune non-impacté et faible évolution morphologique de la plage ; (ii) Moyen = Pied de dune non-impacté et abaissement généralisé de la plage ; (iii) Fort = Recul modéré de la dune (< 1 m) ou entailles ponctuelles ; (iv) Sévère = Recul important et généralisé de la dune (> 1 m). Les informations présentées sur ce document ont une valeur indicative. Elles correspondent à une compilation de constats locaux et ponctuels effectués sur le terrain. Elles ne peuvent être considérées comme exhaustives. Les linéaires côtiers colorés indiquent les entailles d'érosion marine relevées par l'ONF.

Figure 7 – Cartographie des impacts de la tempête du Darragh du 07-08/12/2024 sur le littoral de la Gironde, des Landes et du Pays Basque, générée par la compilation des observations de terrain portées à la connaissance des membres du Réseau tempêtes de l'OCNA.

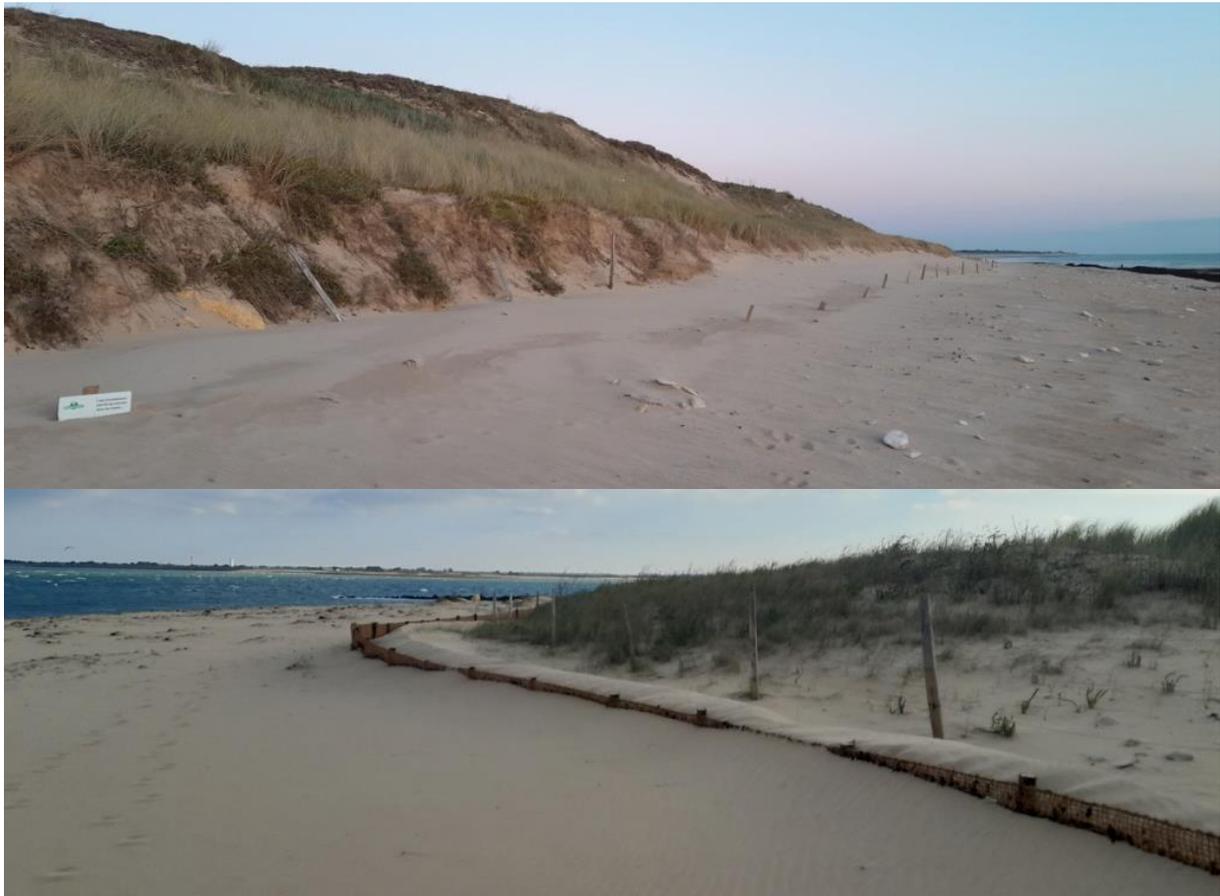
Aucune trace d'érosion marine n'a été relevée sur les plages de l'île de Ré. La dynamique de rechargement naturel des plages amorcée depuis la fin de l'été 2024 se poursuit avec des dépôts de sable généralisés qui comblent les marches et entailles d'érosion marine causées lors de l'hiver 2023-2024 (Figure 8).

Figure 8 – Etat des cordons dunaires sur l'île de Ré le 11/12/2024, avec persistance des accumulations de sable en pied de dune qui se forment depuis la fin de l'été 2024. © Observatoire de la côte de Nouvelle-Aquitaine.

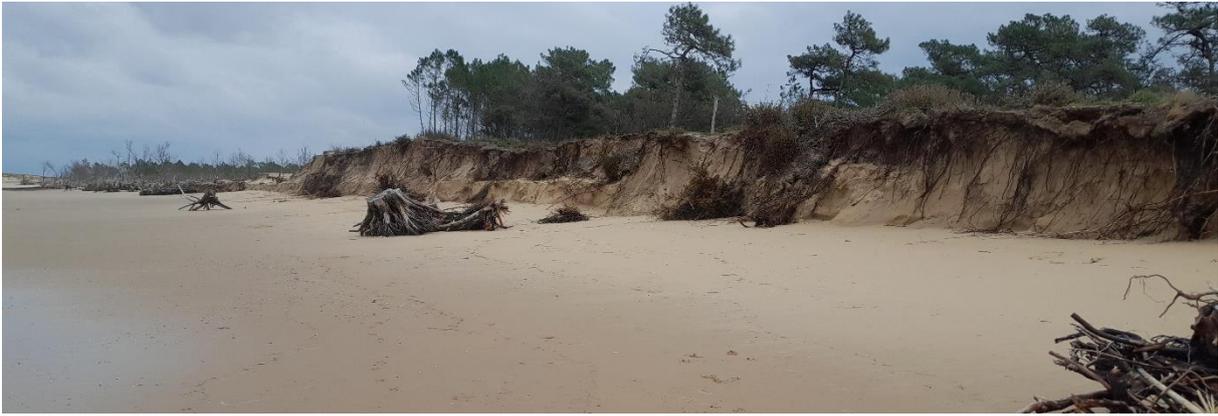
Plage de l'Embellie : Aucune trace d'érosion du trait de côte n'a été relevée dans ce secteur. Abaissement de la plage de l'ordre de 1 m sur un linéaire d'environ 500 m (Figure 9).

Figure 9 – Plage de l’Embellie le 09/12/2024. © Observatoire de la côte de Nouvelle-Aquitaine.

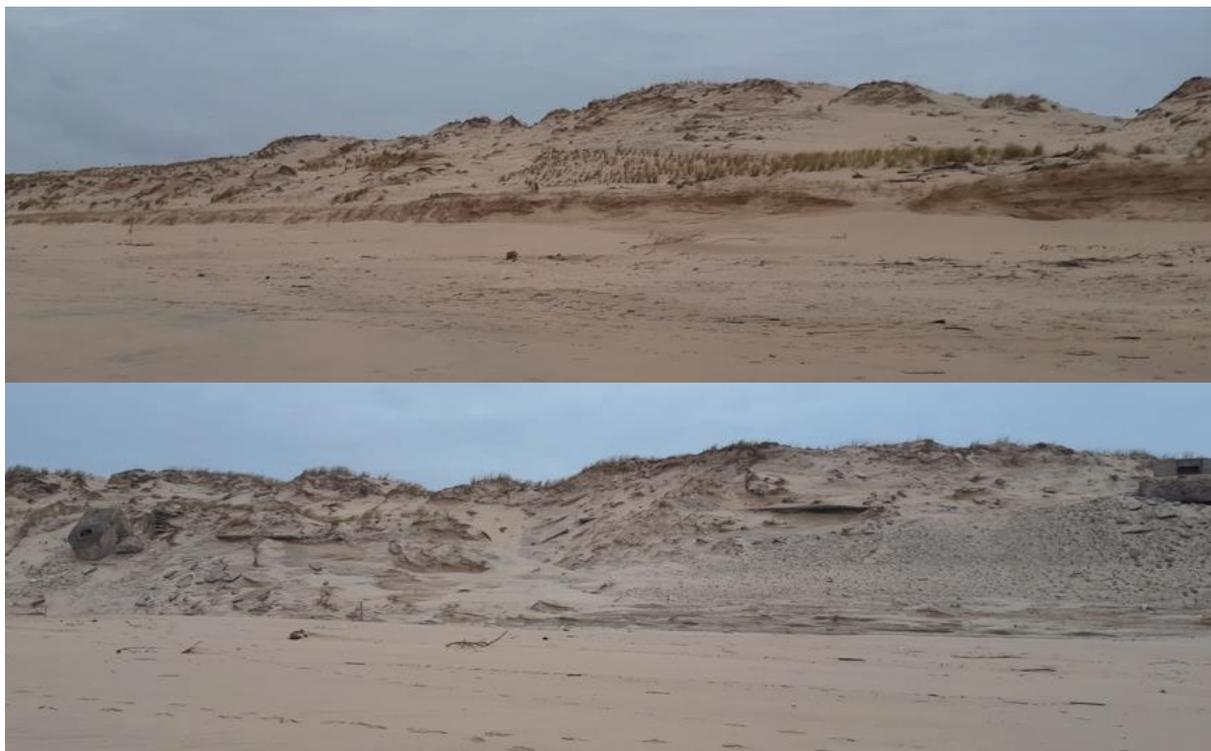
Aucune entaille d’érosion marine n’a été observée entre Carcans-Plage et la pointe du Cap Ferret. La morphologie de la plage a peu évolué lors de cet évènement, avec toutefois une légère perte de sable sur les bermes. Le transport sédimentaire éolien a entraîné un rechargement en sable important au pied des entailles d’érosion marine formées durant l’hiver 2023-2024 (Figure 10, en haut). Les vents forts associés à l’évènement ont conduit à une forte éolisation de la dune, qui a notamment provoqué le basculement du blockhaus du Tobrouk situé au nord de l’Alexandre sur la commune de Lacanau (Figure 10, en bas).

*Figure 10 – Dépôt de sable au pied d’une ancienne entaille d’érosion marine sur le secteur Carcans – Le Porge (haut) et basculement du blockhaus du Tobrouk situé au nord de l’Alexandre sur la commune de Lacanau (en bas) observés le 10/12/2024. © Observatoire de la côte de Nouvelle-Aquitaine.*

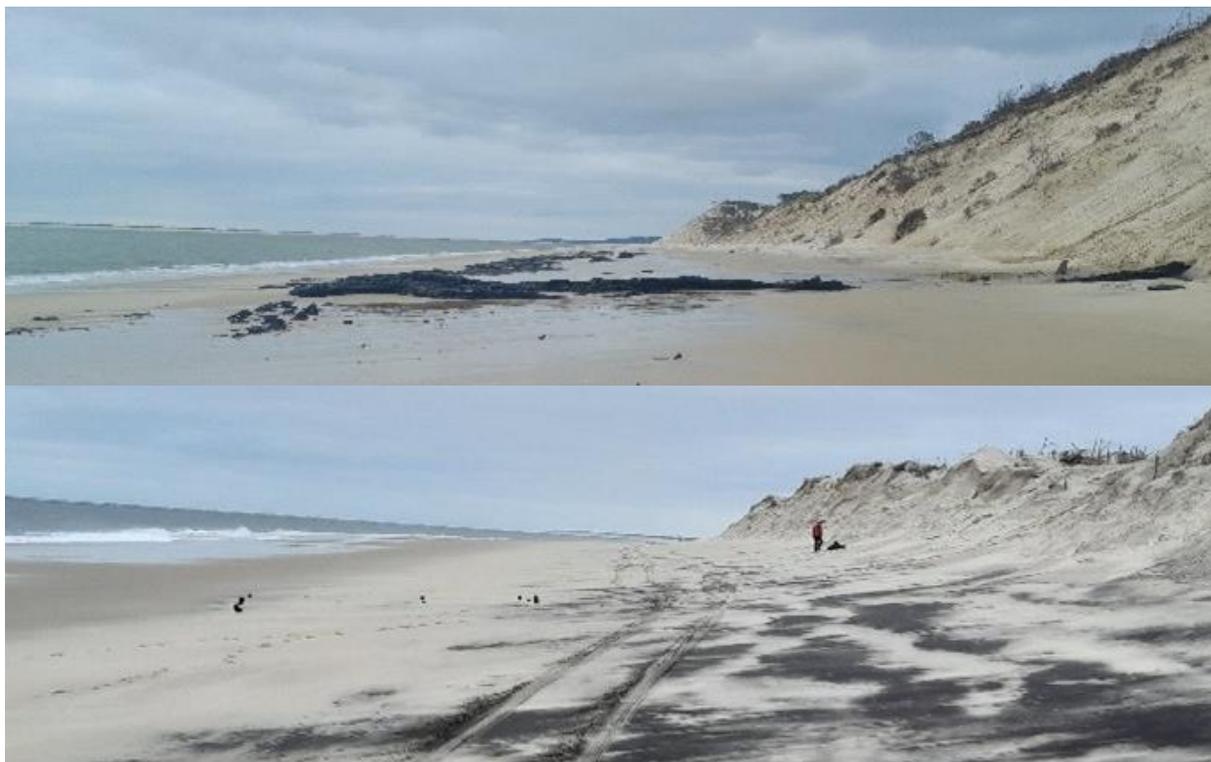
Assez peu d’impacts érosifs relevés sur l’ensemble du linéaire côtier océanique de la commune. Les impacts érosifs se sont essentiellement concentrés sur les secteurs avec des niveaux de plage déjà très bas, à savoir le secteur au sud de l’accès plage de la Salie Nord et le secteur sud du Petit Nice (Figure 11). Les reculs du trait de côte y sont cependant assez faibles. Ailleurs, d’importants placages de sable en pied de dune ont été observés. Les filets brise-vent installés la semaine précédant l’évènement dans le secteur dit de l’Observatoire ont été quasiment recouverts (Figure 12). Sur le secteur de la Lagune, la voie de circulation la plus à l’ouest du parking a été ensablée. Sur les secteurs des Gaillouneys et de la Corniche, une baisse du niveau de plage a été observée.

Figure 11 – Secteur sud du Petit Nice avec apparition de paléosols (en haut) et accès-plage de la Salie Nord avec apparition des poteaux d’ancrages de l’ancien poste MNS (en bas) le 11/12/2024. © Observatoire de la côte de Nouvelle-Aquitaine.

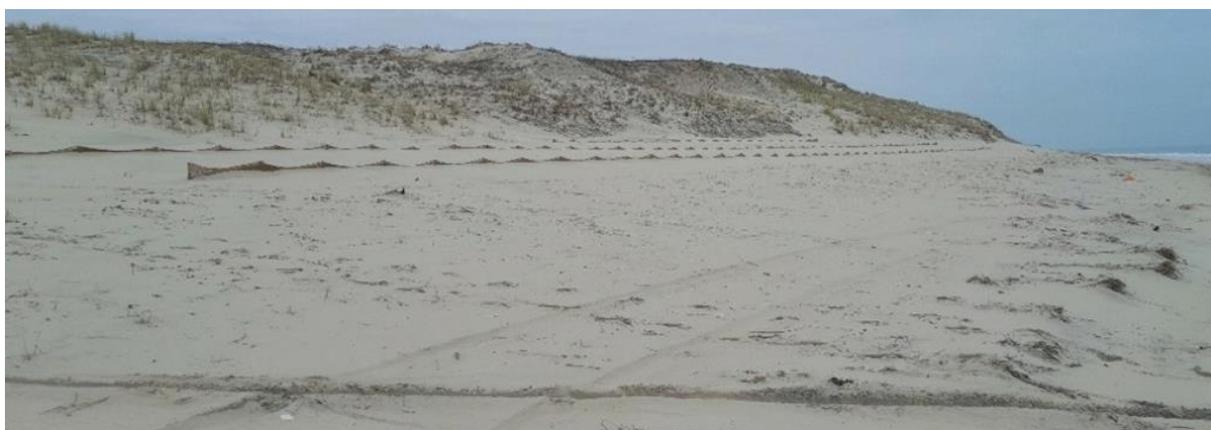
Figure 12 – Secteur dit de l’Observatoire où les filets coco ont été quasiment recouverts, le 11/12/2024. © Observatoire de la côte de Nouvelle-Aquitaine.

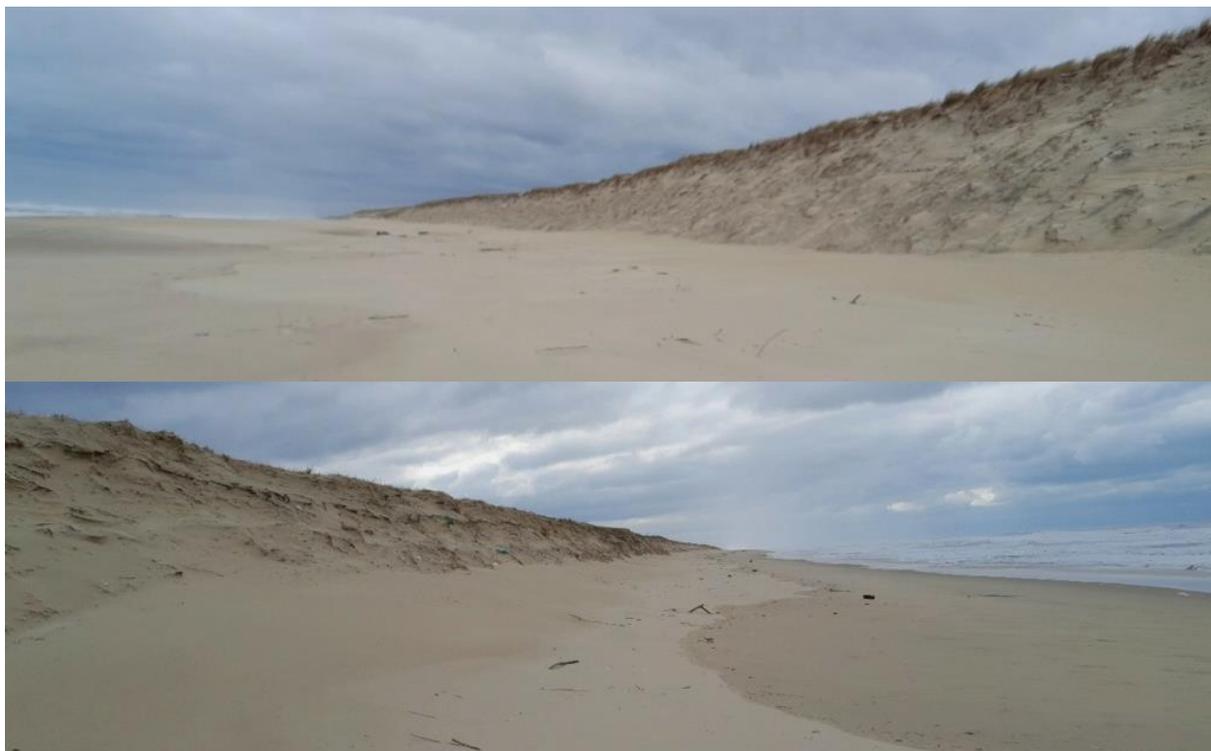
Aucun impact érosif n’a été relevé sur ce secteur. Le vent a entraîné un placage de sable au pied des falaises dunaires préexistantes de manière généralisée (Figure 13).

Figure 13 – Cordons dunaires situés dans le secteur du site DGA EM sur la commune de Biscarrosse le 09/12/2024.  
© Observatoire de la côte de Nouvelle-Aquitaine.

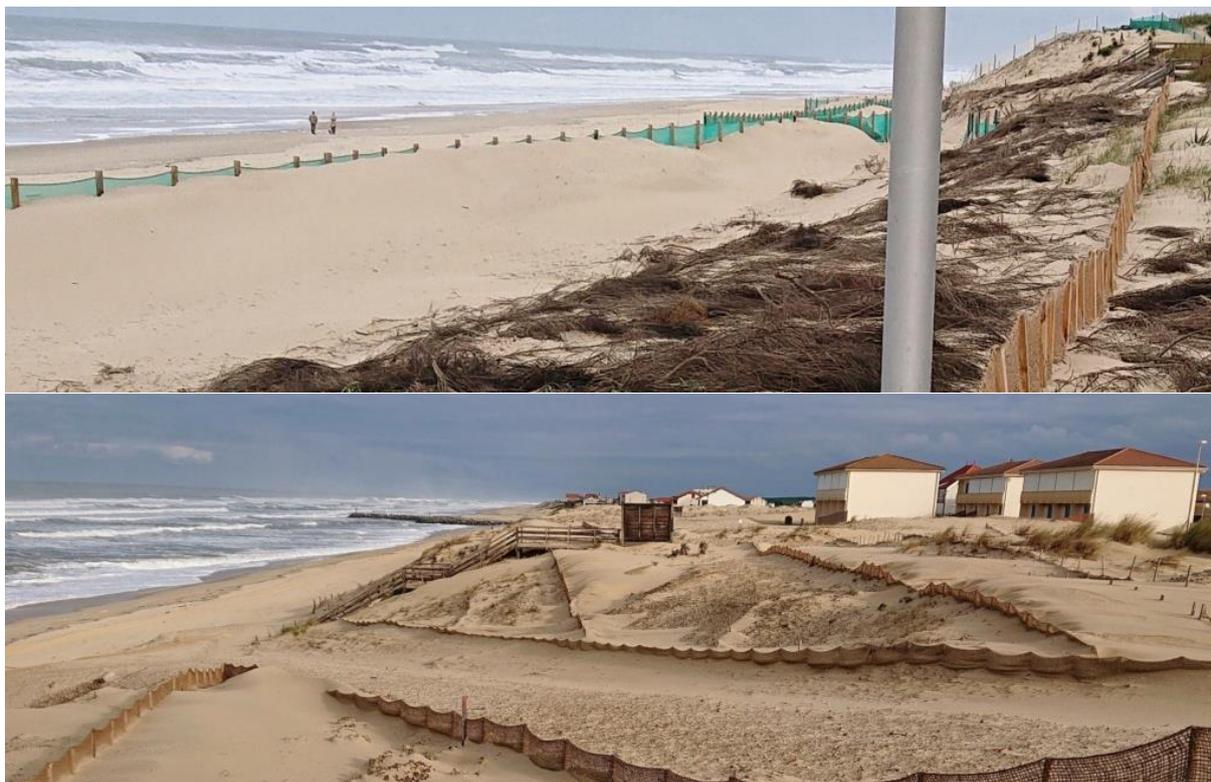
Peu ou pas d'érosion observée sur les plages du front de mer urbanisé (Figure 14). Une quantité importante de sable s'est déposée au niveau des filets coco disposés au-devant du pied de dune, avec une épaisseur des dépôts atteignant parfois 1,4 m.

Figure 14 – Ensablement des filets coco disposés au nord du courant de Mimizan (en haut) et plage sud de Mimizan (en bas) le 11/12/2024. © B. Duport.

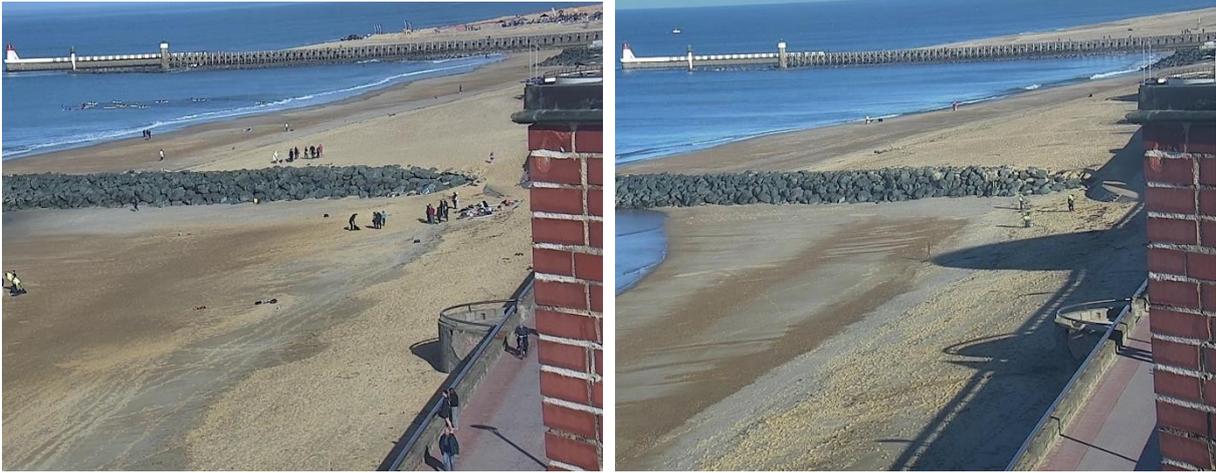
Aucune érosion notable n'a été observée sur les plages urbaines et sud (Figure 15, Figure 16). Des dépôts de sable sous forme de coin sableux en pied de dune ont été observés sur les plages sud et au niveau des filets coco de la plage du Santocha.

Figure 15 – Nord de la plage du Prévent et Plage Centrale le 30/11/2024 (à gauche) et le 12/12/2024 (à droite).  
© SLGBC Hossegor-Capbreton-Labenne / CASAGEC.

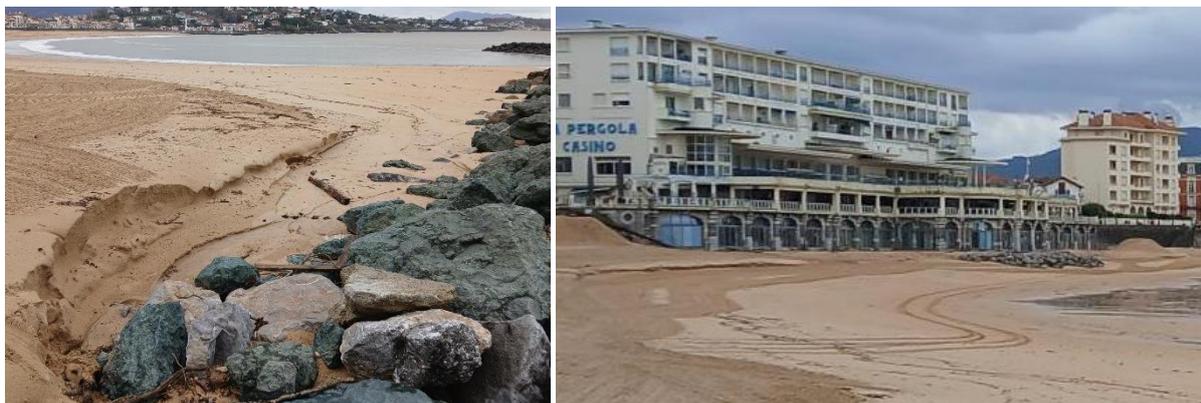
Baie de Saint-Jean-de-Luz : Une perte de sable a été observée le long de l'épi situé à l'ouest de la plage et une marche d'érosion de 0,3-0,4 m s'est formée sur le haut de plage (Figure 17).

Figure 17 – Plage de Saint-Jean-de-Luz le lundi 09/12/2024. © Communauté d'Agglomération Pays Basque.

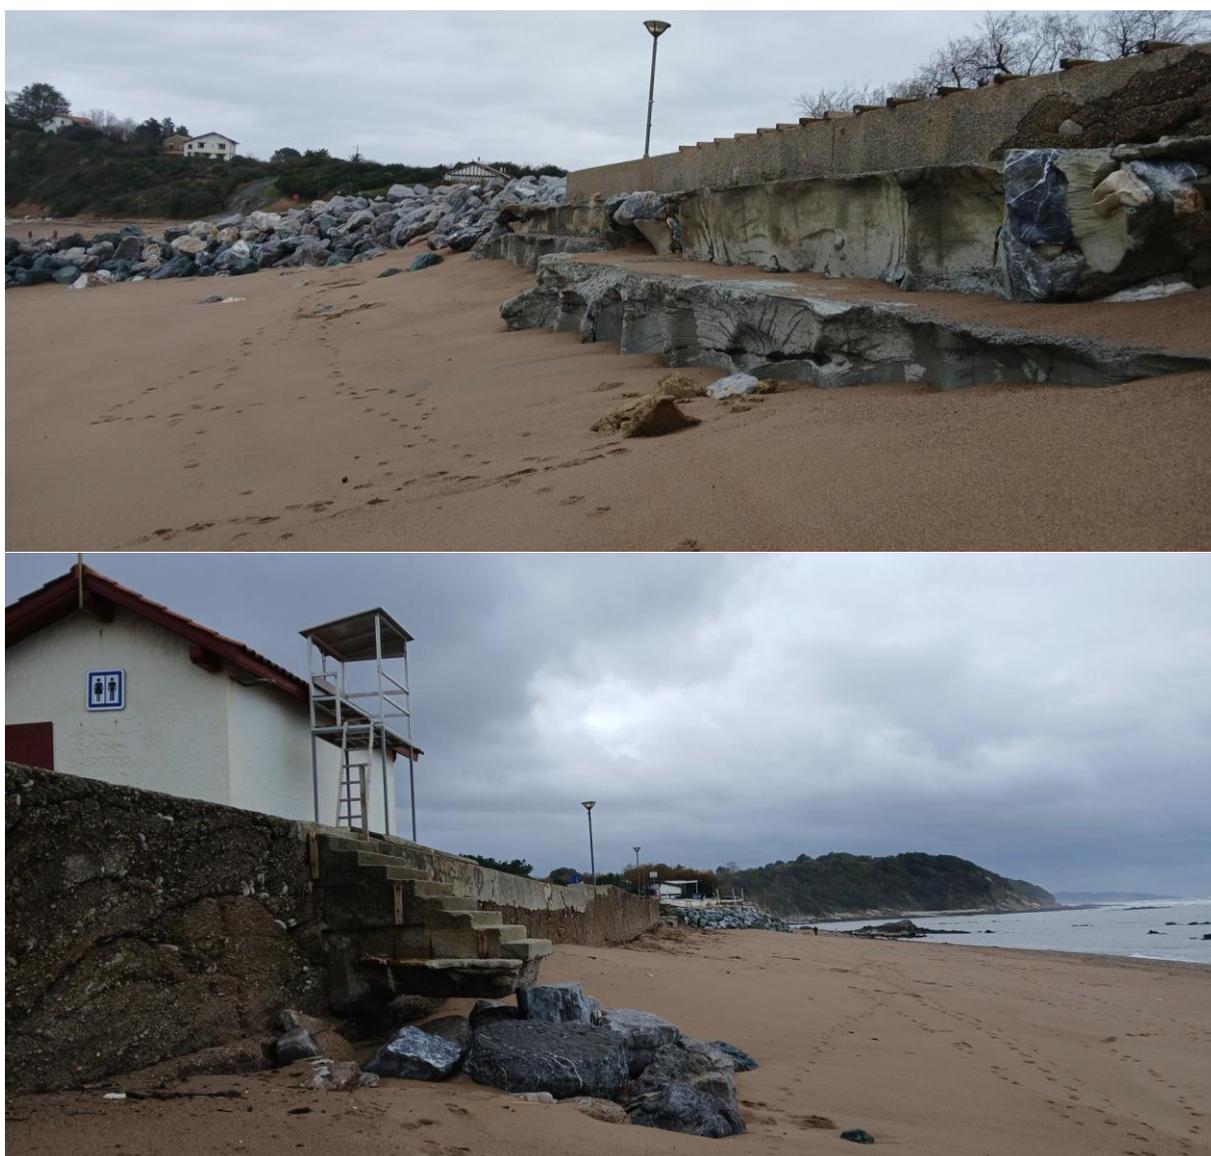
Plage d'Erromardie : Un abaissement du haut de plage de l'ordre de 0,5-1 m a été observé (Figure 18). Des franchissements par paquets de mer se sont probablement produits, comme le suggèrent les dépôts sableux observés en arrière des digues sur le parking, au niveau des voies de circulation et dans les fossés (Figure 19, Figure 19).

Figure 18 – Plage d'Erromardie au sud de l'embouchure du Grand Isaka (en haut) et au droit du poste MNS (en bas) le 09/12/2024. © Communauté d'Agglomération Pays Basque.

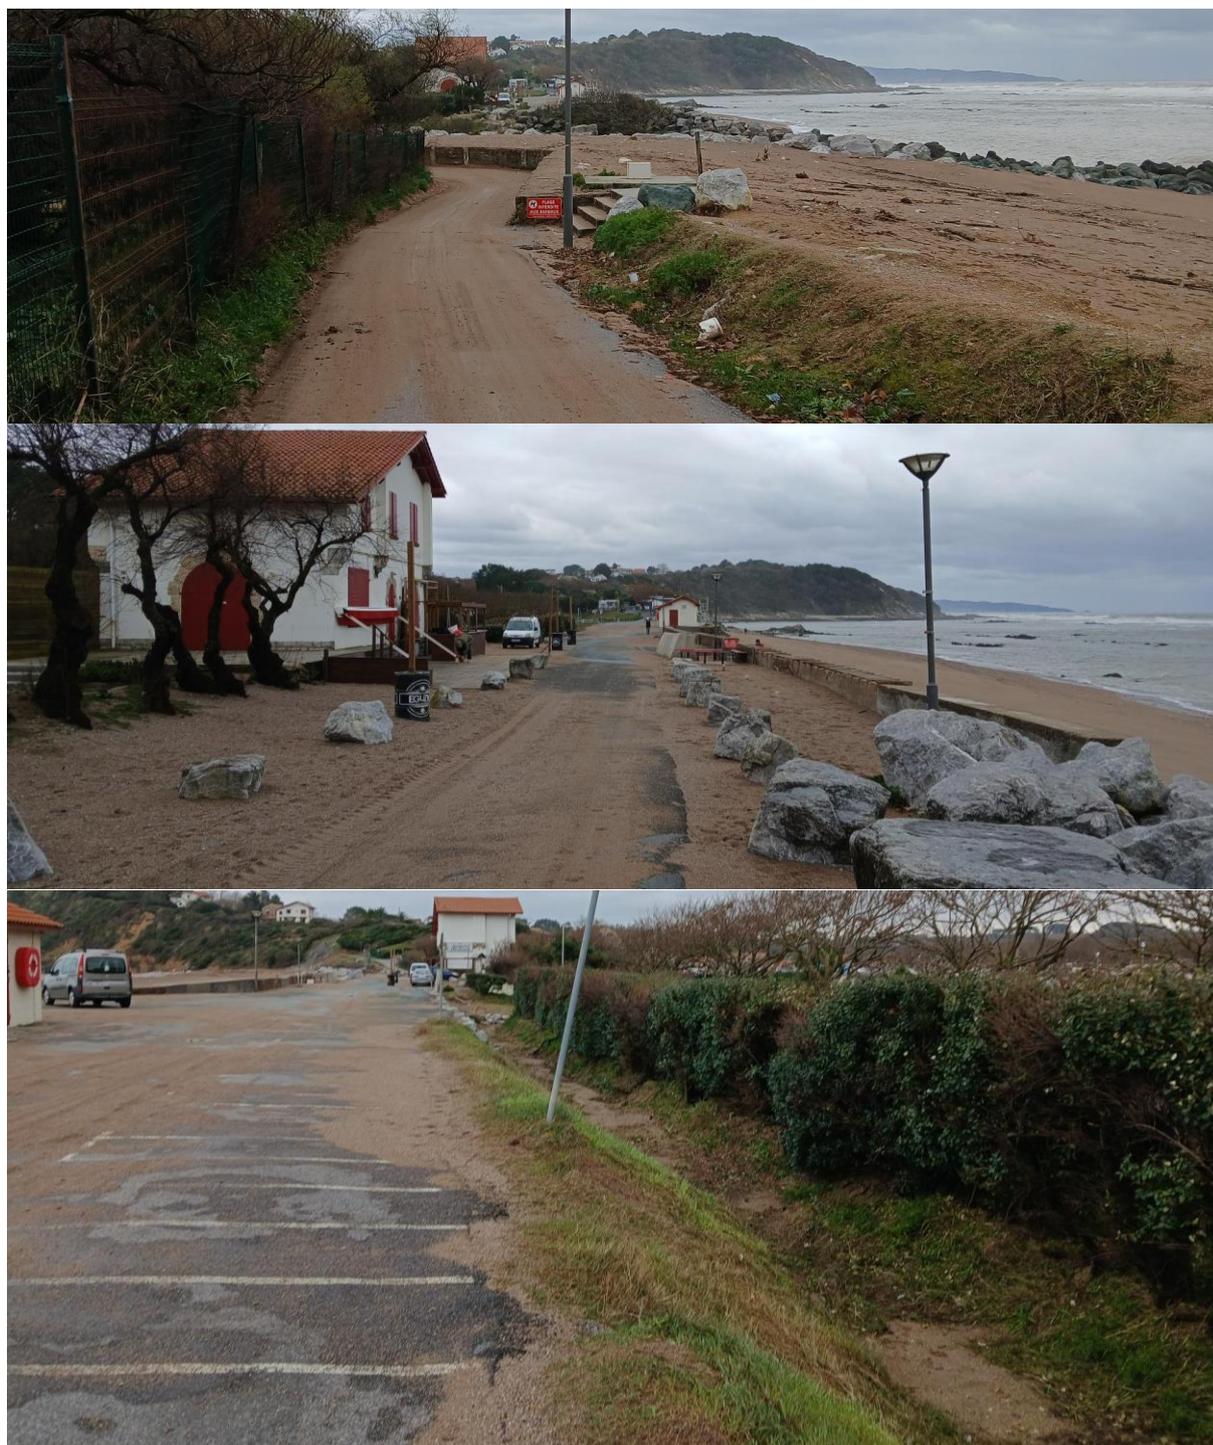
Figure 19 – Voies de circulation et parking de la plage d’Erromardie le 09/12/2024. © Communauté d’Agglomération Pays Basque.

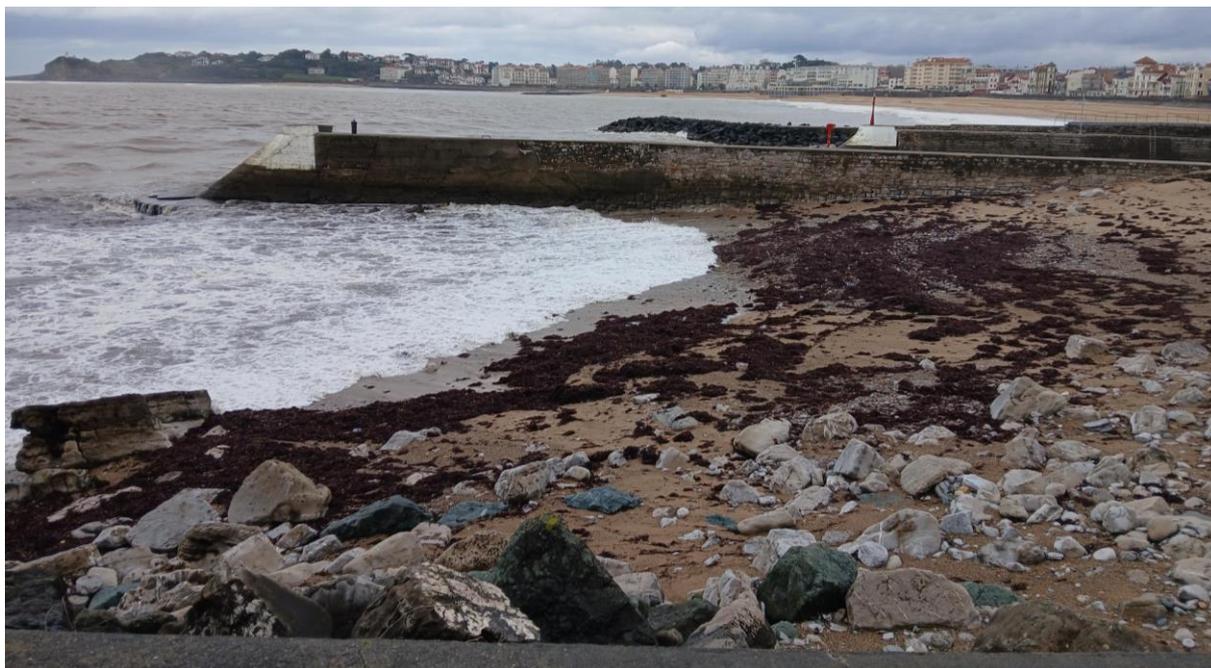
Aucune érosion notable n’a été observée (Figure 20).

Figure 20 – Plage du Port le 09/12/2024. © Communauté d'Agglomération Pays Basque.
