OBSERVATOIRE CÔTE AQUITAINE

Mise en place d'un suivi annuel de l'évolution géomorphologique de l'Île aux Oiseaux

Rapport BRGM/RP-67731-FR
Mars 2018

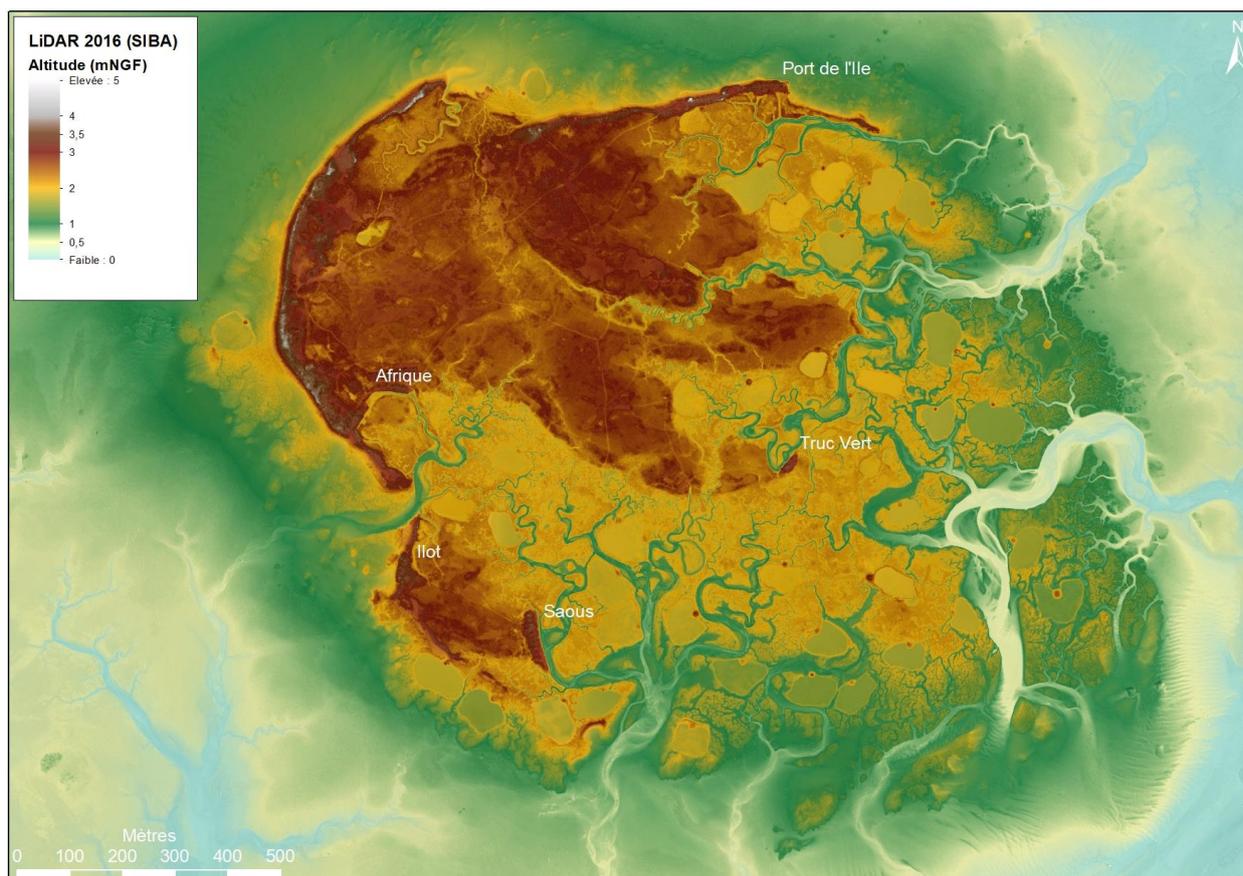
Figure 1 : Topographie de l'Île aux Oiseaux (Lidar et Orthophotographie 2016 ©SIBA)

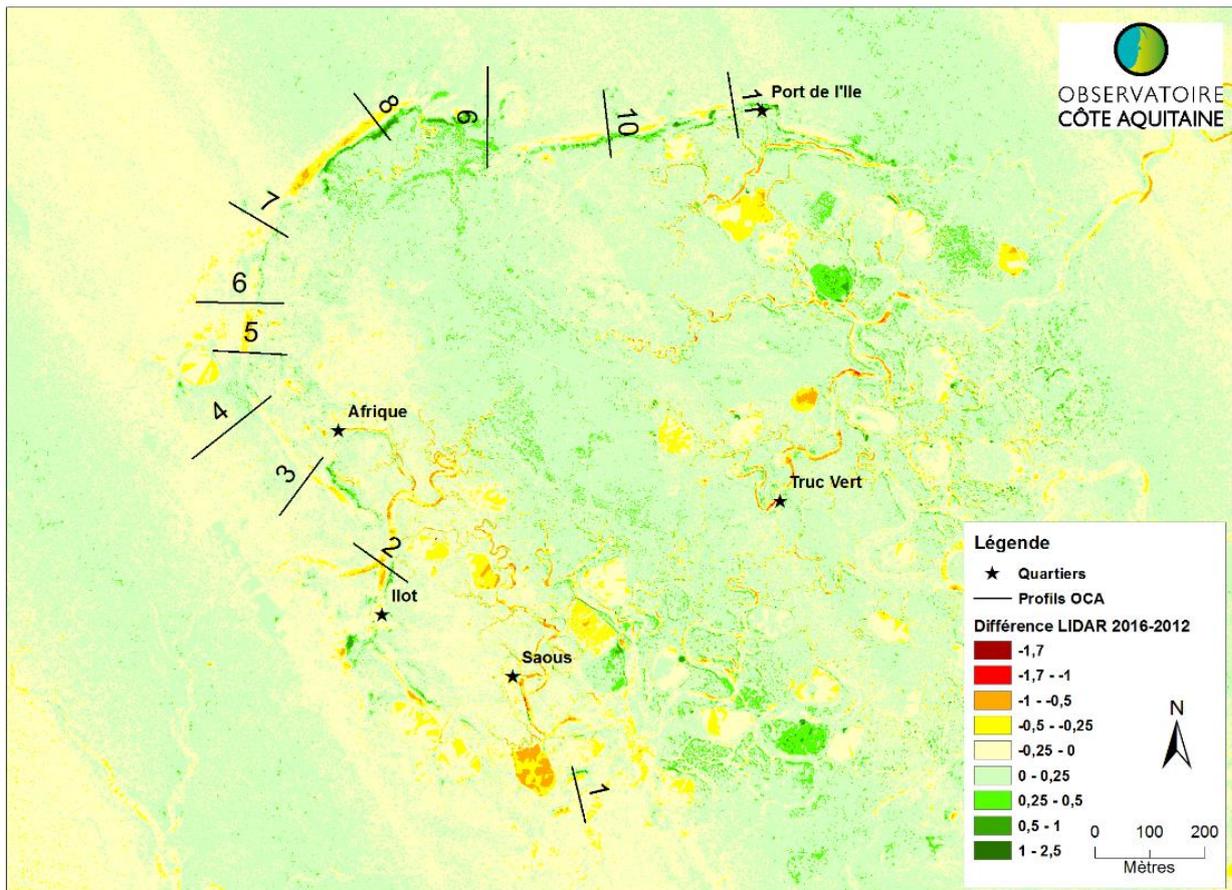
Les cartes de différences altimétriques entre LiDARs des Figure 2 et Figure 3 illustrent les zones d'érosion (couleurs jaune à rouge) et d'accrétion (dégradé de vert) respectivement entre 2016 et 2011 puis entre 2016 et 2005.

Entre 2011 et 2016, il est possible de constater un creusement des principaux esteyes (dénomination locale des chenaux, issue du gascon « estèir », ruisseau) de -25 cm à -1 m ainsi qu'un abaissement de l'estran (haut de plage) de -25 à -50 cm au nord qui peut atteindre -85 cm au nord-ouest. Des zones d'accrétion de +50 cm à +1 m sont également visibles et concernent essentiellement le cordon dunaire au nord et au sud (entre les quartiers d'Afrique et de l'Ilot). Sur cette même période, des évolutions au niveau des lacs de tonne (dépression anthropique creusée sur le schorre, utilisée pour la chasse aux volatiles) sont également constatées mais compte-tenu de leur morphologie, il est difficile de faire la part entre la dynamique hydrosédimentaire « naturelle » et les actions anthropiques d'entretiens.

Figure 2 : Différences topographiques (en m) entre les LIDARs 2016 (©SIBA) et 2011 (©IGN)

L'altitude des trois LiDARs a été comparée au niveau de onze profils perpendiculaires au trait de côte et positionnés du nord au sud, sur la façade ouest (Figure 2). La campagne de mise en place des levés au DGPS de 2017, bien que présentant des incertitudes sur la mesure (il n'est pas possible d'analyser les variations altimétriques), y ont été ajoutées à titre d'illustration. L'intérêt de ce type d'analyse est de caractériser les évolutions de l'estran, du trait de côte, et de l'environnement supra-tidal.

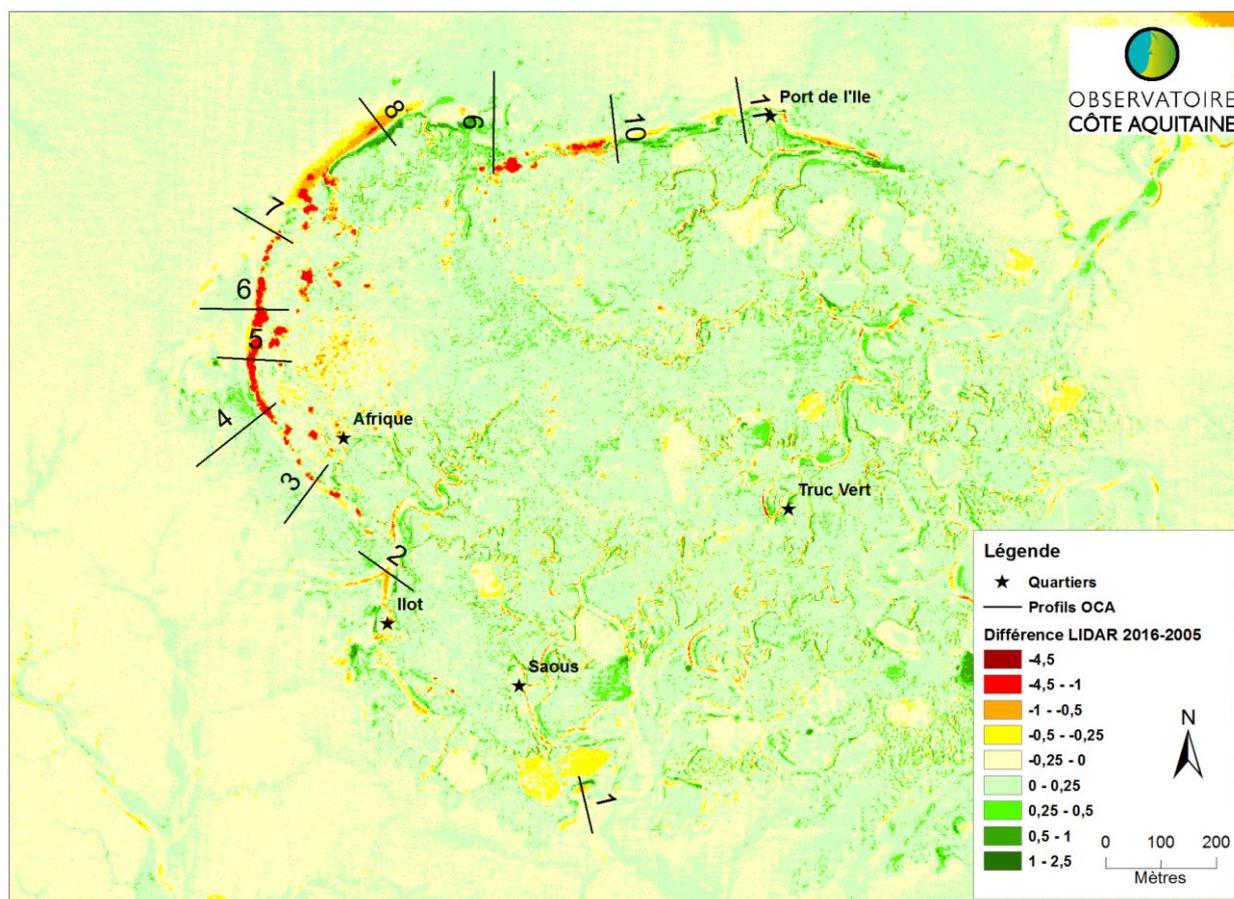
Sur la période de 2005 à 2016, la zone d'érosion est étendue à toute la façade ouest et est marquée par une nette diminution de l'altitude du cordon dunaire à l'ouest et au nord de -1 à -2,5 m (voire -4,5m).

Figure 3 : Différences topographiques (en m) entre les LIDARs du SIBA 2016 et 2005 (©SIBA)

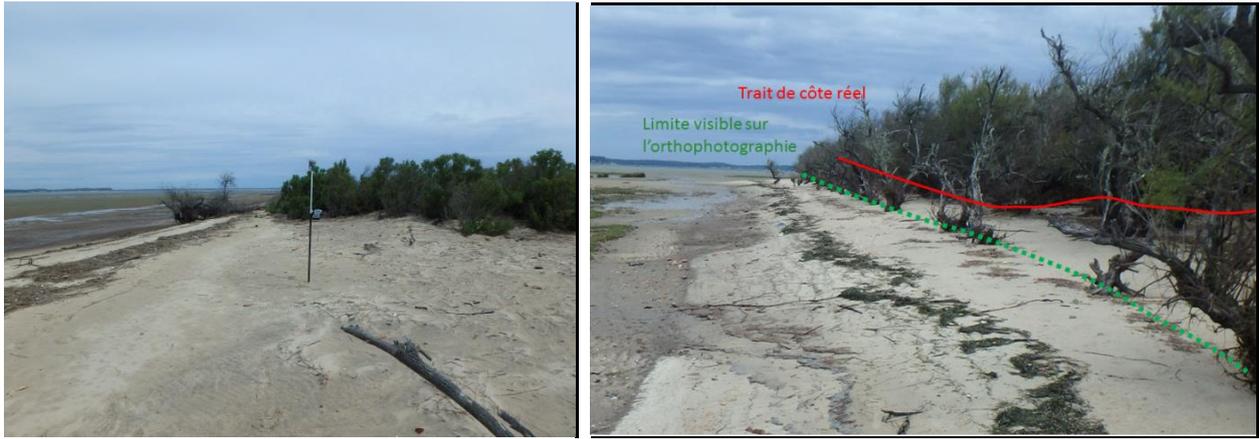
- **des faibles contrastes de couleur liés aux faibles pentes sur certains secteurs.** La Figure 4 met en évidence la difficulté de positionner le trait de côte sur le terrain à partir de l'indicateur rupture de pente. Une vision d'ensemble du secteur est nécessaire pour cela. Cette difficulté est d'autant plus importante sur les orthophotographies (en particulier 2009, 2012 et 2016) comme le montre les faibles différences de contraste et de couleur sur la Figure 5. Il a néanmoins été possible de repérer un recul d'une quinzaine de mètres entre 2005 et 2016 (précédemment évoquée avec l'analyse des profils des LiDARs).

Figure 4 : Localisation de la position du trait de côte : à gauche, rupture de pente indiquée par la perche du DGPS au nord-ouest de l'île (entre les profils 7 et 8) ; limites de végétation à droite, à proximité du profil 7 sur la façade ouest de l'île (interprétations possibles en fonction de l'état des tamaris)

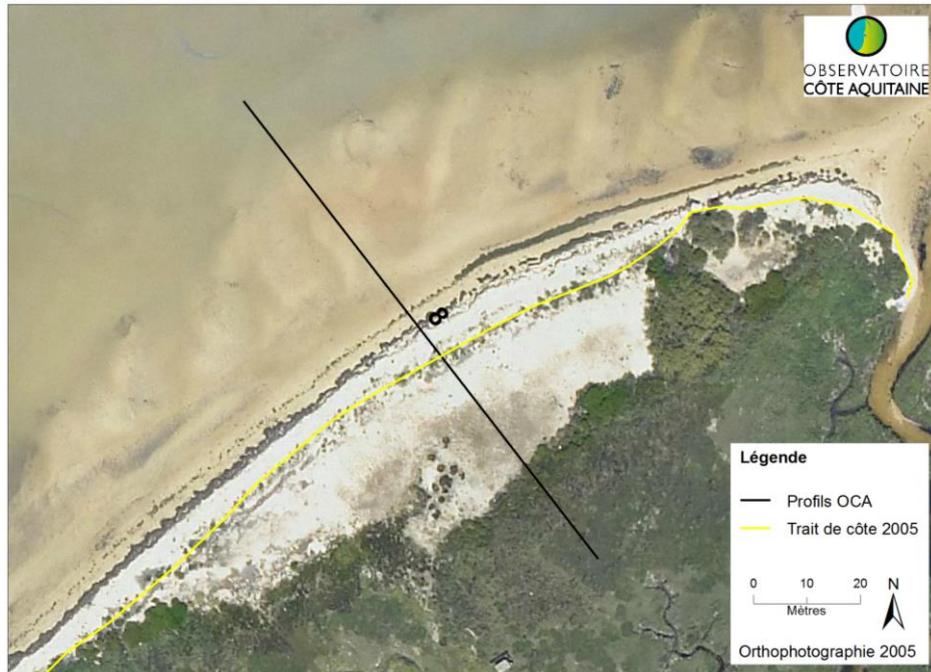
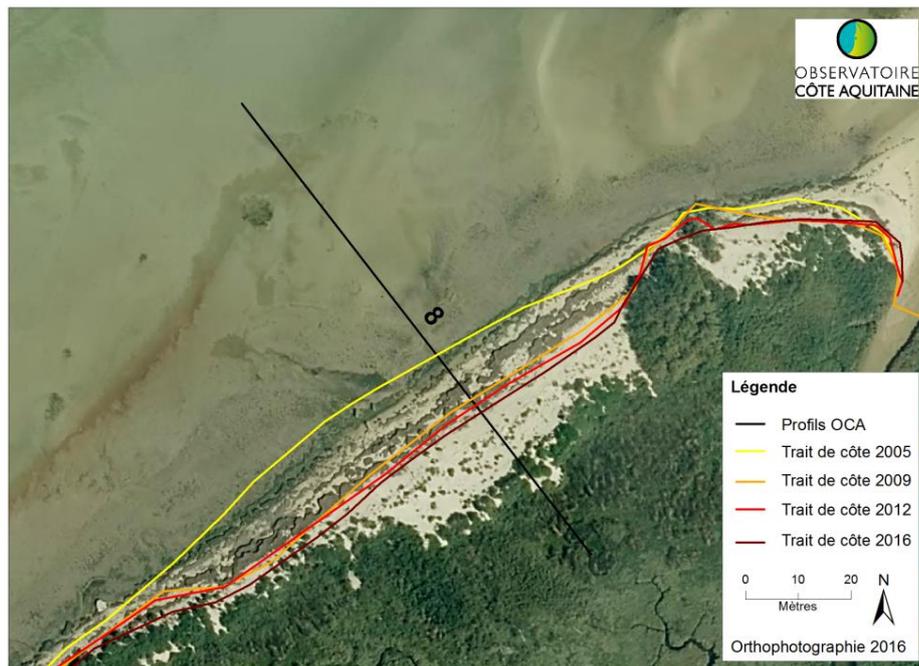
Figure 5 : Illustrations de la digitalisation du trait de côte sur les orthophotographies à partir de l'indicateur de rupture de pente

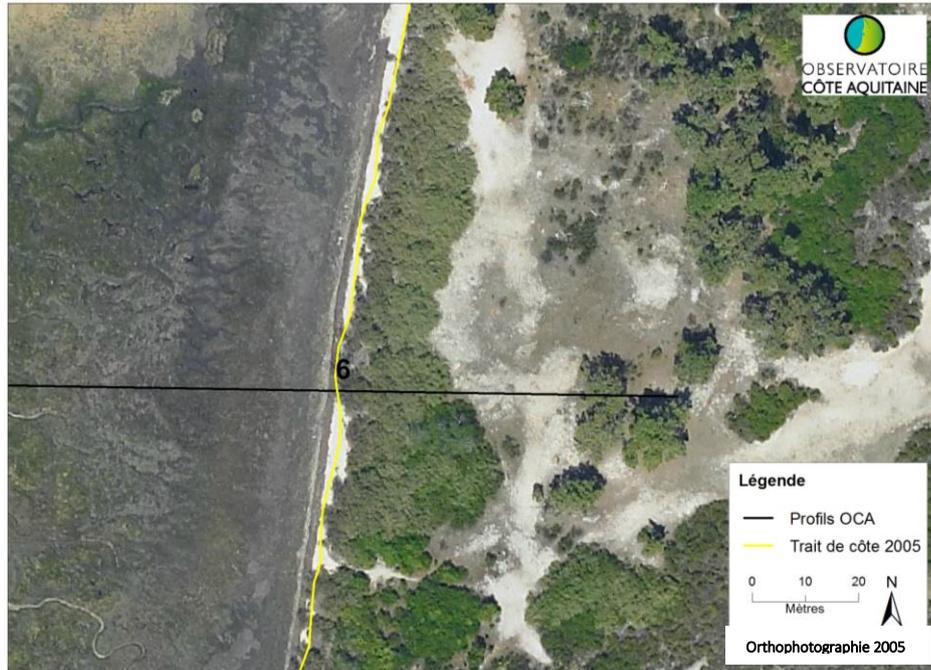
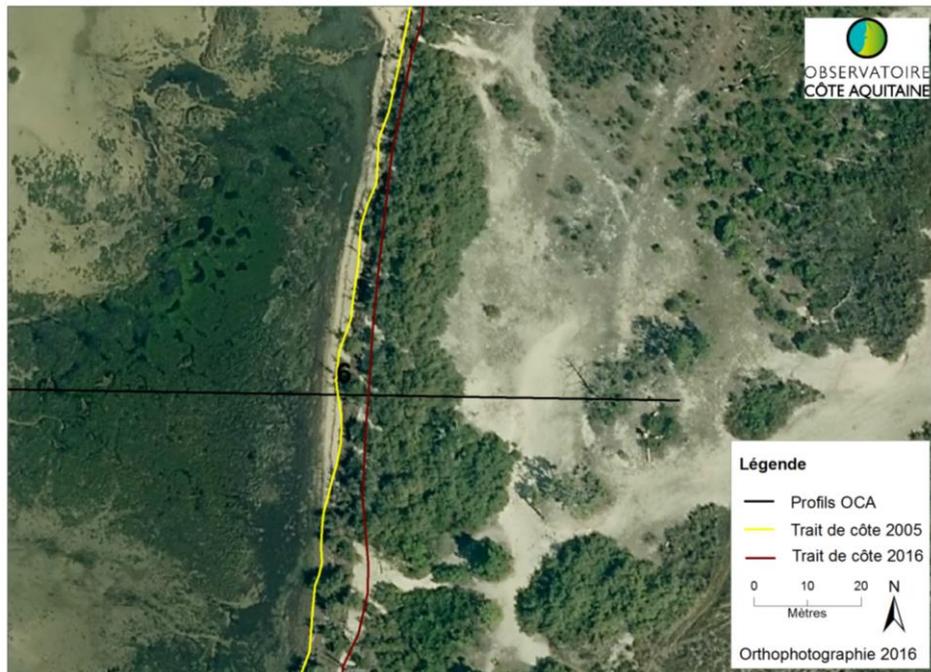
- **des faibles contrastes et faibles variations de couleur entre différents types de végétation.** Les tamaris fixent en général la position du trait de côte. Mais sur certains secteurs, l'érosion a conduit au déracinement puis à la mort des tamaris dont le changement de couleur n'est pas très marqué sur les orthophotographies. La digitalisation peut conduire à positionner le trait de côte à la limite des tamaris morts, alors qu'en réalité il se situe en arrière au niveau de la rupture de pente cachée par les tamaris vivants ou bien à la limite des tamaris vivants (Figure 4). Sur l'orthophotographie de 2005 (Figure 6) le trait de côte a été numérisé à partir de la limite de végétation sans qu'il soit possible de vérifier s'il s'agit d'une première rangée de tamaris morts. En revanche, l'orthophotographie de 2016 (Figure 6) a permis de distinguer une première rangée de tamaris morts et de positionner le trait de côte correctement comme cela a pu être vérifié grâce aux mesures de terrain de mai 2017 (voir paragraphe suivant).

Figure 6 : Digitalisation du trait de côte sur les orthophotographies de 2005 et 2016 à partir de la limite de végétation (tamaris)

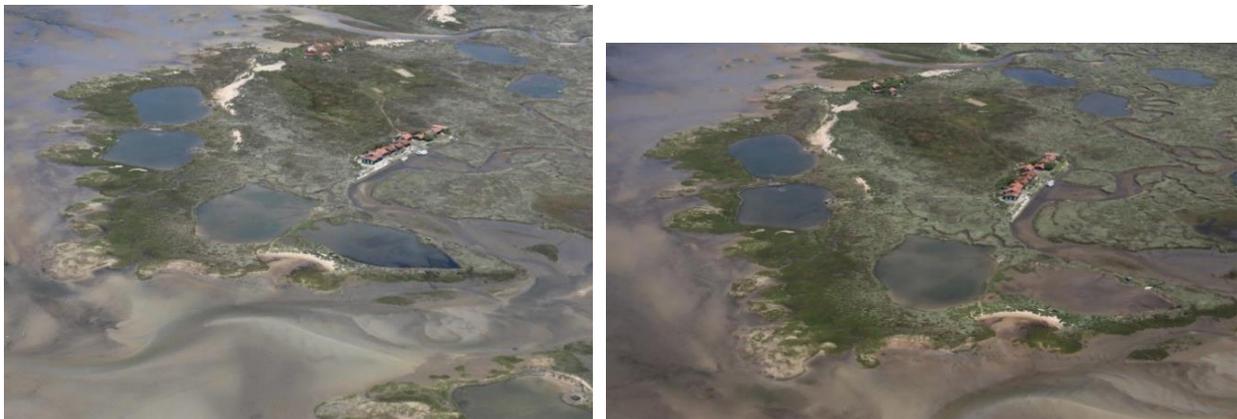
Figure 7 : Exemple de photographies aériennes à l'aplomb du quartier Saous, 2016 à gauche et 2017 à droite (inexistante en 2015), (©ULM Sud Bassin, OCA)

Les Figure 7 et Figure 8 visent à illustrer les observations possibles à partir de ces photos mais aucune évolution marquante sur les 2 à 3 années de photographie n'est constatée sur l'Île aux Oiseaux.

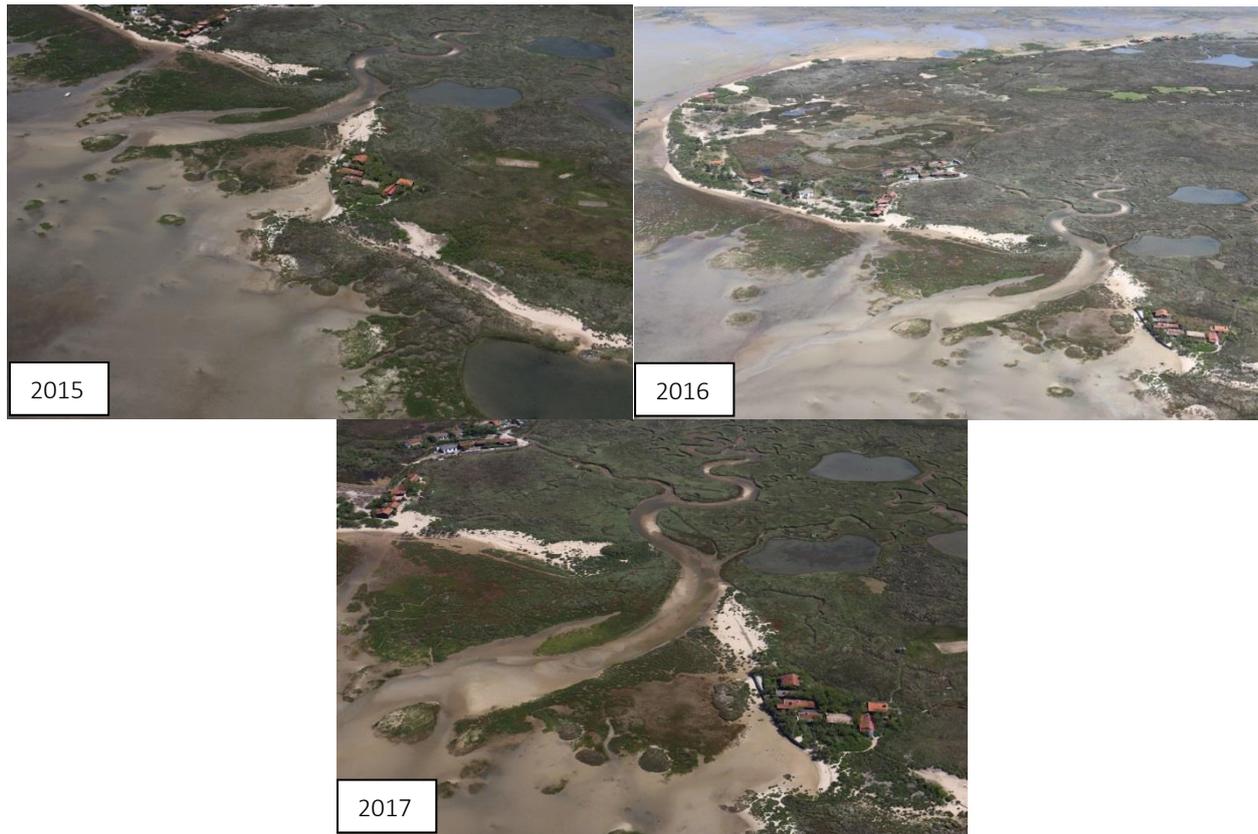
Figure 8 : Exemples de photographies aériennes à l'aplomb du quartier Afrique (@ULM Sud Bassin, OCA)

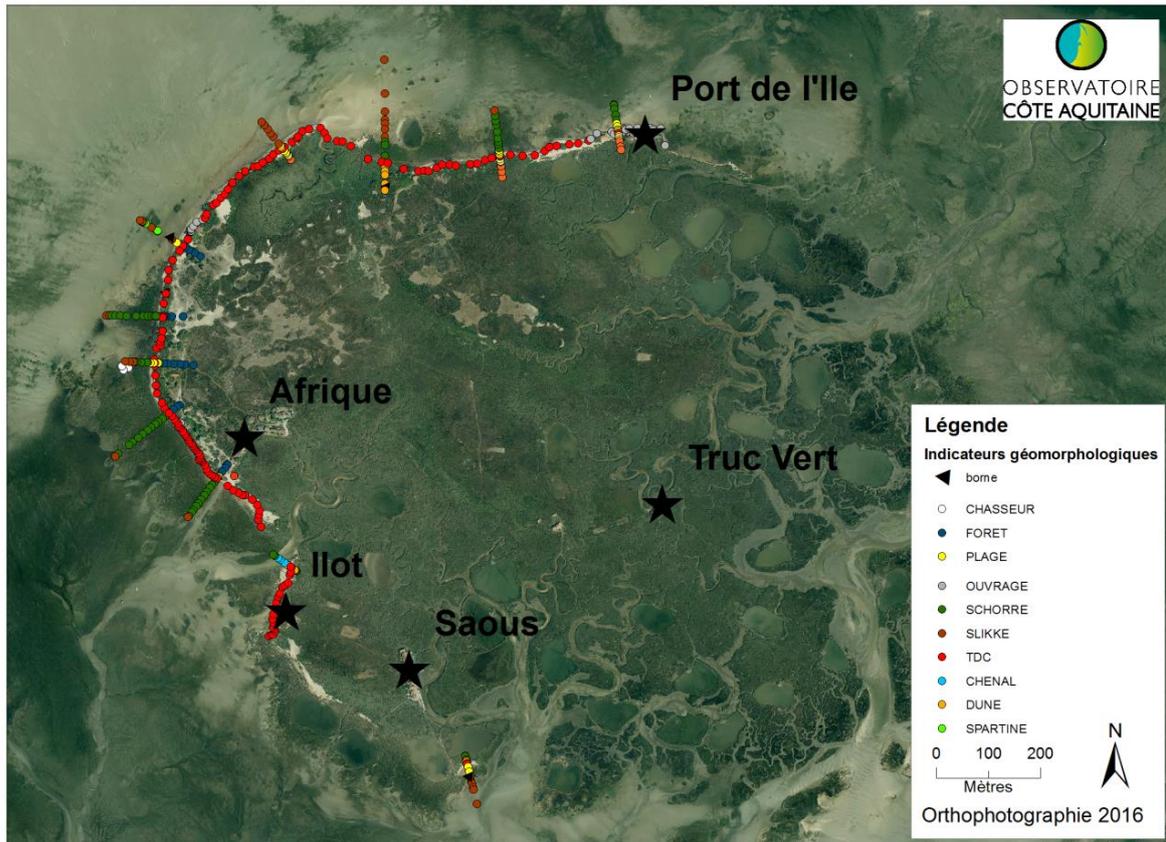
Figure 9 : Localisation des levés DGPS (profils et trait de côte) avec les indicateurs géomorphologiques associés, levés lors de la mission de terrain de l'Observatoire de la Côte Aquitaine du 10 mai 2017

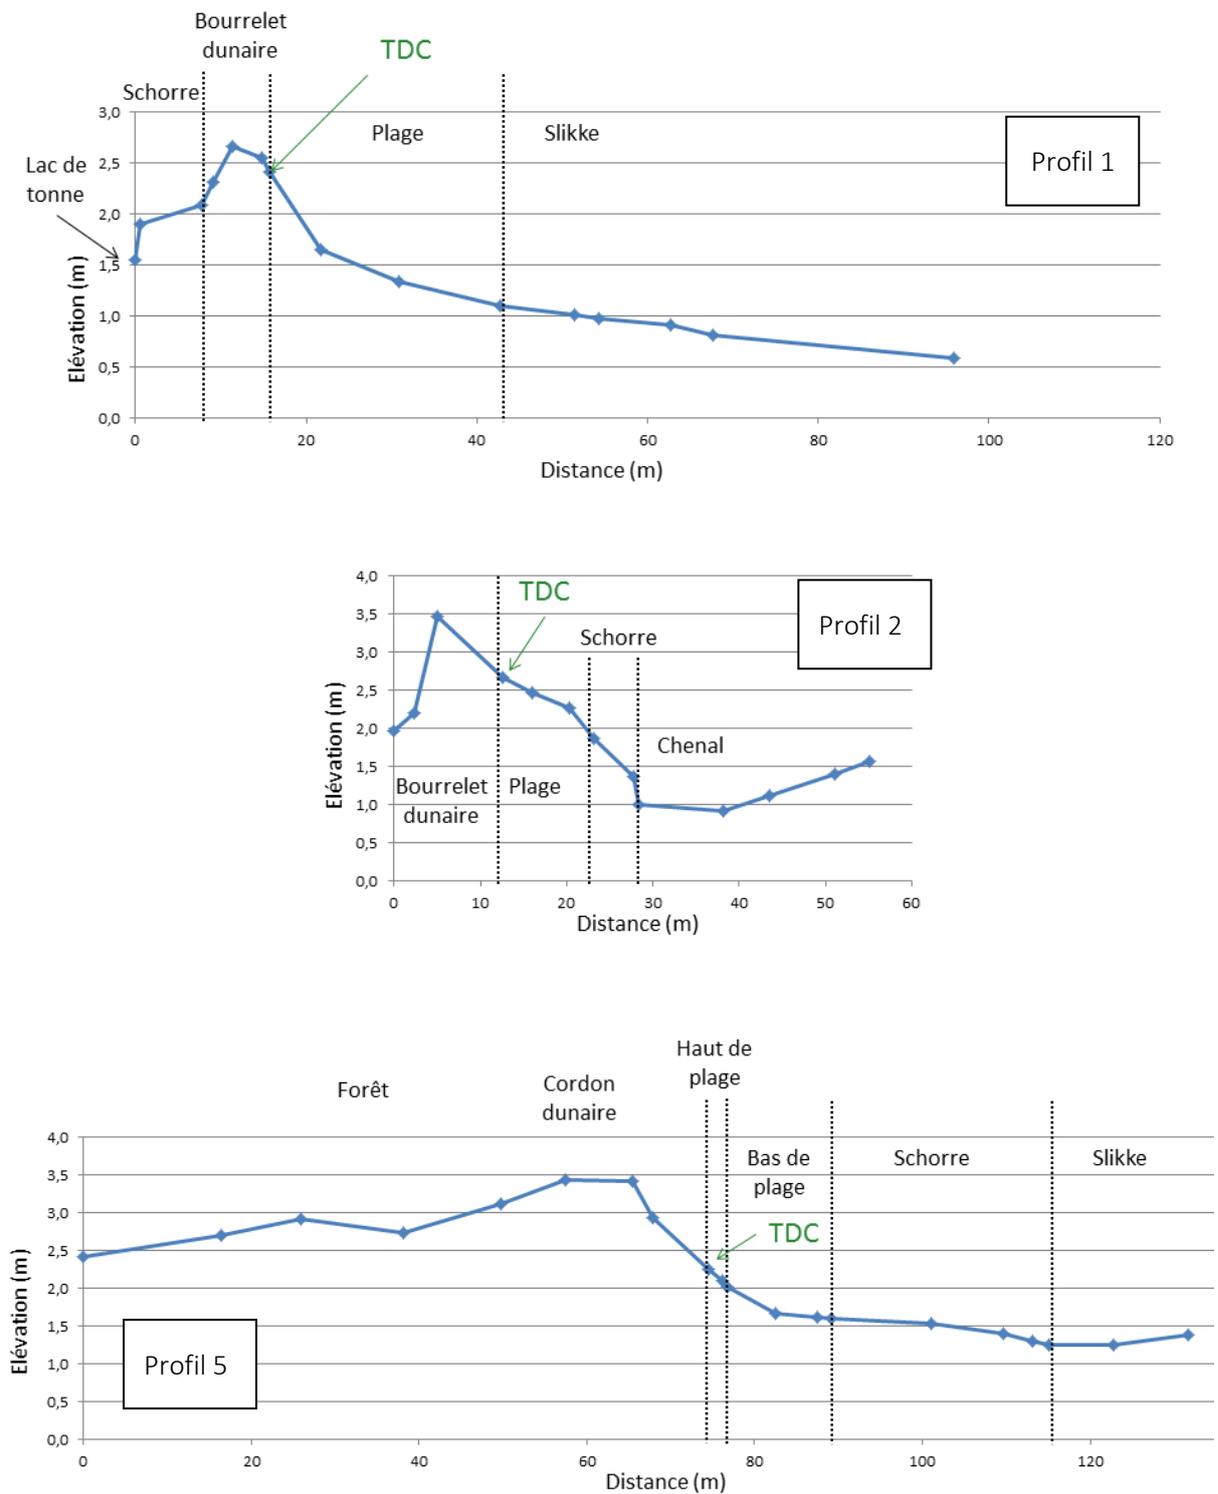
Les résultats sont présentés dans la globalité en Annexe 1 et l'interprétation géomorphologique de trois profils est proposée en exemple sur la Figure 10. Il convient de noter que ces mesures ne sont par ailleurs pas directement et quantitativement comparables aux profils des LIDARs en raison de la différence de précision (± 25 cm pour le LIDAR). Le profil de plage et son évolution peut en revanche être étudié.

Figure 10 : Élévation topographique et indicateurs géomorphologiques sur les profils 1, 2 et 5

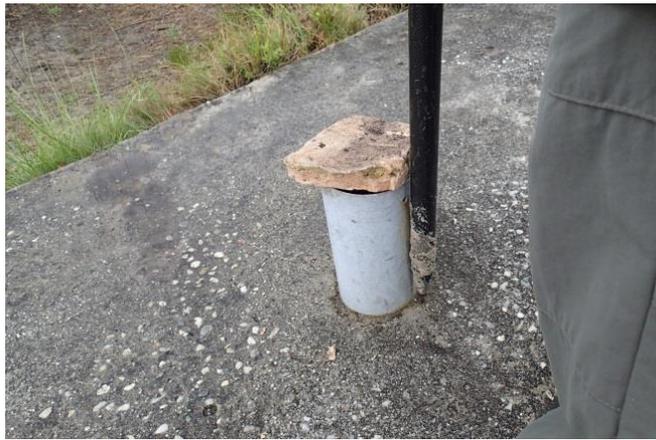
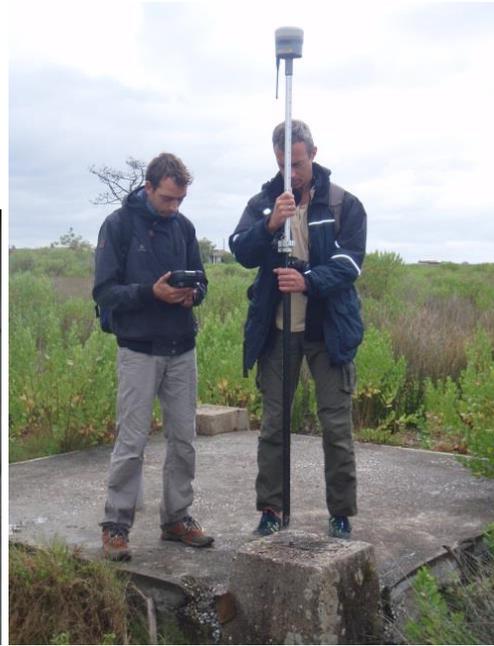
ne nécessite pas la mise en place d'une base fixe pour effectuer les levés DGPS, et permet ainsi un gain de temps non négligeable. Les contraintes du terrain n'ont permis d'identifier qu'un seul point fixe, matérialisé par le puits référencé BSS001ZDDX, présent au nord du village Afrique (Figure 11 et Figure 12). Le puits et la dalle ont ainsi fait l'objet de cinq mesures, une au niveau du tube PVC et quatre à l'intérieur des angles de la plate-forme.

Figure 11 : Points DGPS levés au niveau du puit de l'Île aux Oiseaux (ouvrage référencé BSS001ZDDX)

Ces missions ont révélé une incertitude de l'ordre de 5 cm maximum sur les mesures d'altitude via ORPHEON, contre 2 cm environ avec la base RTK. Ces incertitudes sont toutes deux comprises dans la gamme d'incertitude sur la mesure usuellement admise pour les levés topographiques DGPS.

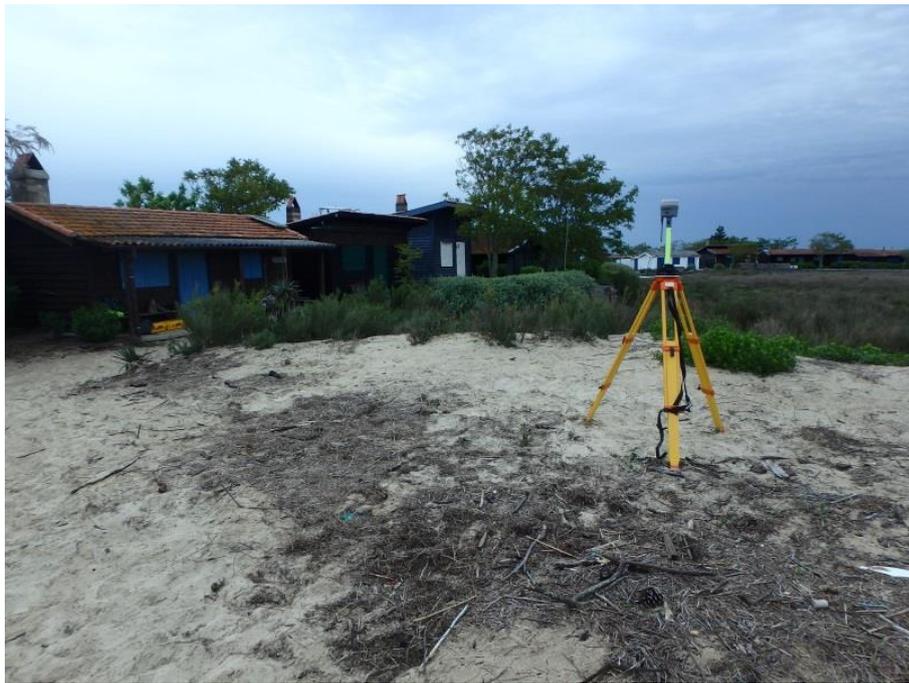
Figure 12 : Base positionnée sur le cordon dunaire du quartier d'Afrique (10/05/2017)

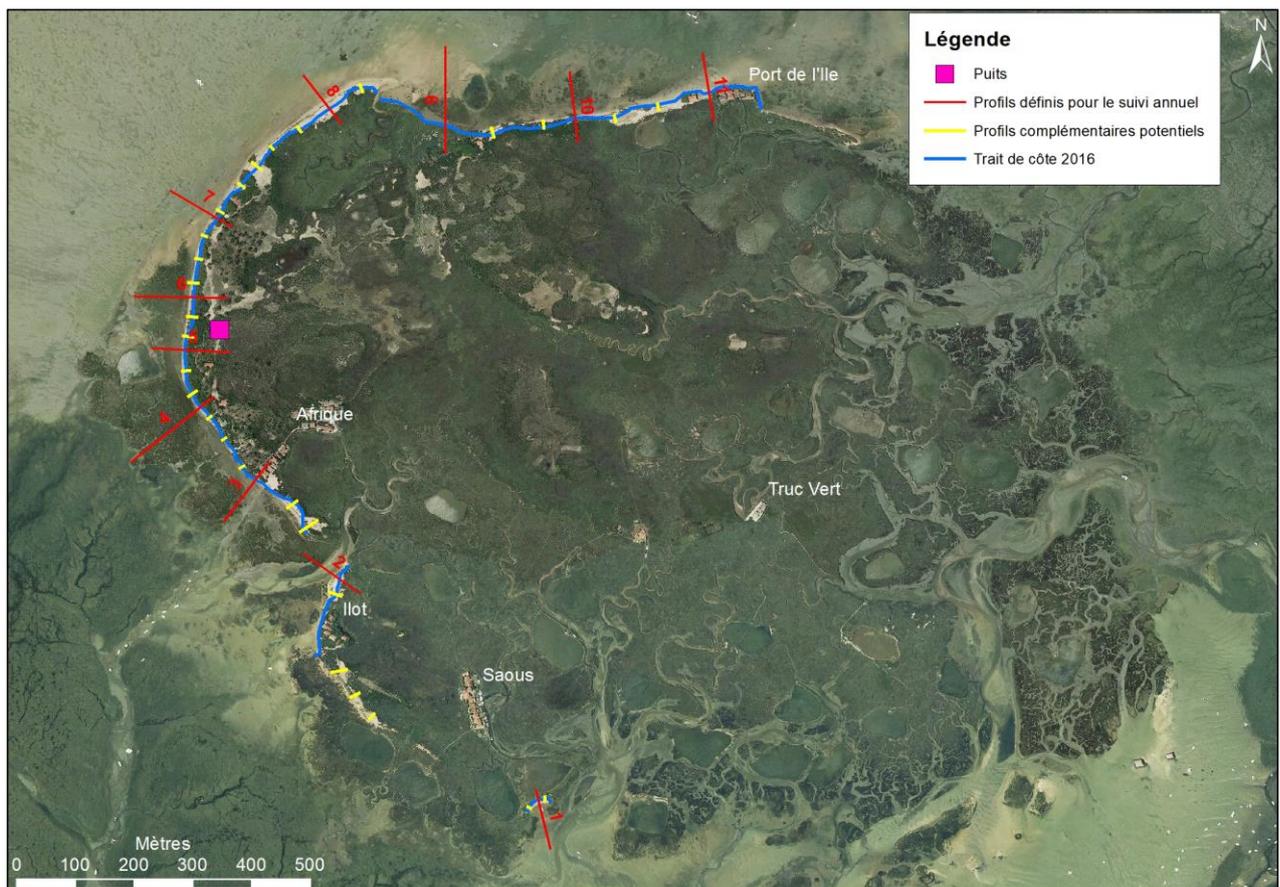
Compte tenu de la difficulté de positionner le trait de côte en raison d'une topographie relativement plane (pas de rupture de pente marquée) et d'une limite de végétation peu marquée (tamaris épars ou déracinés et morts) et de ce fait des différentes interprétations possibles en fonction de l'opérateur, il a été décidé de ne pas maintenir le levé continu du trait de côte. En revanche, des profils courts du haut de plage ou du schorre jusqu'au sommet du cordon dunaire seront levés en complément sous réserve que les conditions de mission le permettent (Figure 13).

Pour les onze profils, dont la localisation exacte est présentée sur la Figure 13, les principaux **indicateurs à relever** dans la mesure du possible, sont les suivants :

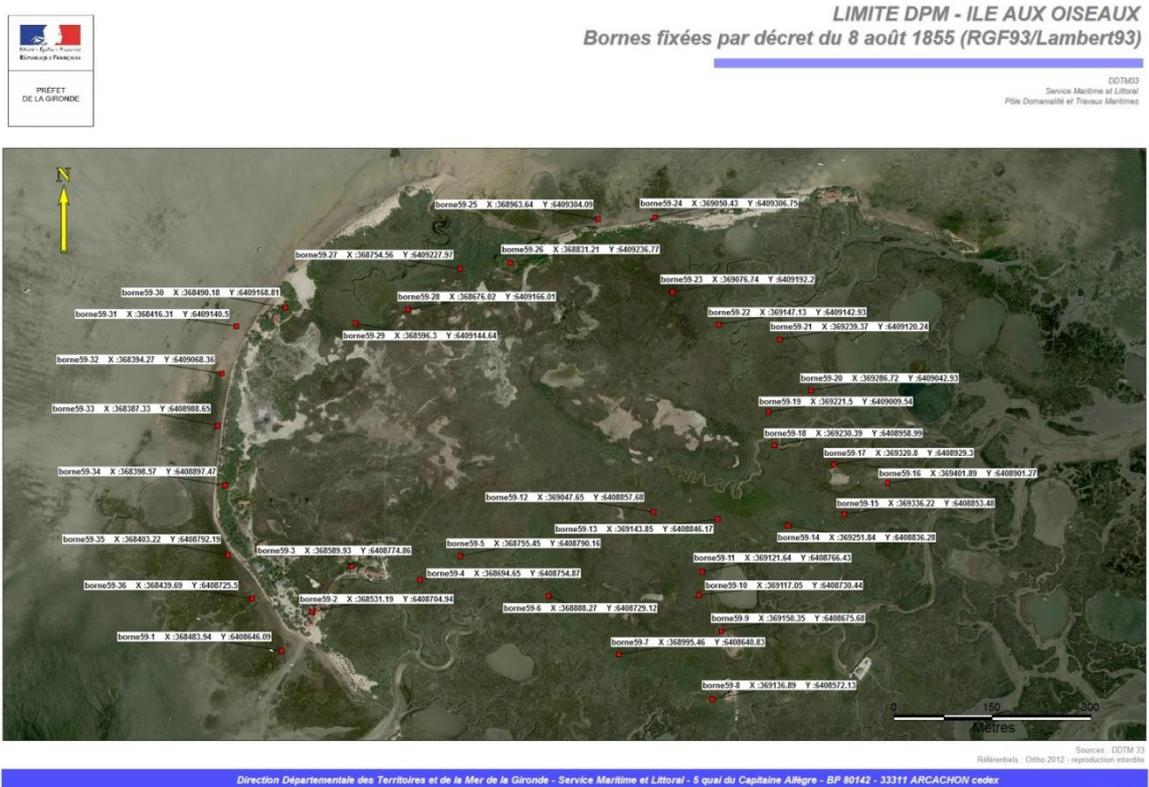
Figure 14 : Localisation des bornes de l'Etat

Seules trois bornes implantées en 1855 par l'Etat (Figure 14) ont pu être retrouvées lors de la mission de terrain le 10/05/2017, tel qu'illustré sur la Figure 15.

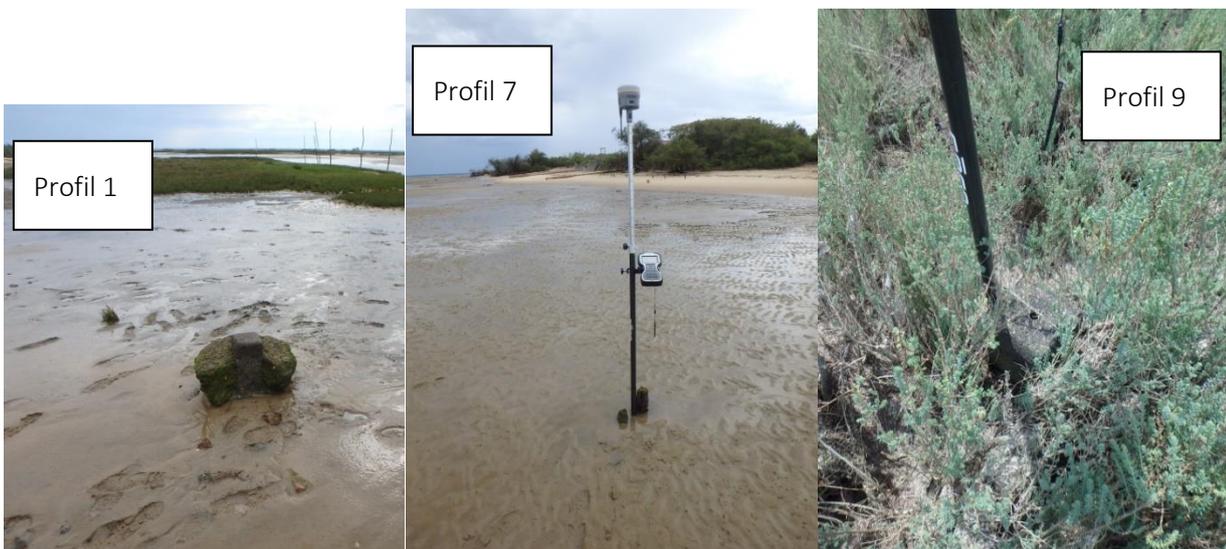
Figure 15 : Bornes de l'Etat implantées en 1855 retrouvées lors de la mission de terrain, le 10/05/2017, de l'Observatoire de la Côte Aquitaine

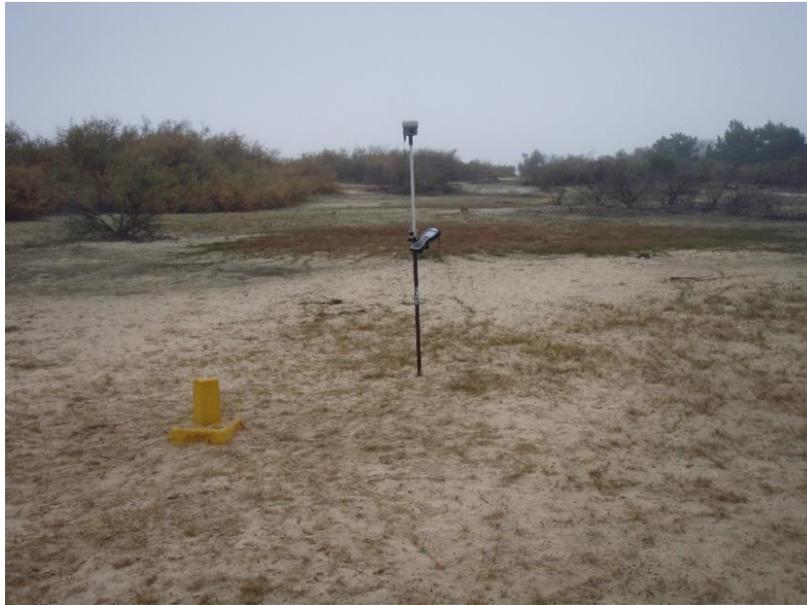
Figure 16 : Exemple de borne intégrée au réseau de suivi : borne B4 implantée au droit du profil 6

Afin d'améliorer la précision des levés DGPS et de faciliter le repérage pour les observations de terrain par le gestionnaire de l'île, six bornes ont été implantées sur l'île, dans la mesure du possible, au droit de profils topographiques préalablement définis. La mission d'implantation s'est déroulée le 5 décembre 2017, en présence d'agents de l'ONF et du gestionnaire de l'île. Les localisations de ces six bornes, dont un exemple est présentée sur la Figure 16, sont exposées sur la Figure 17.

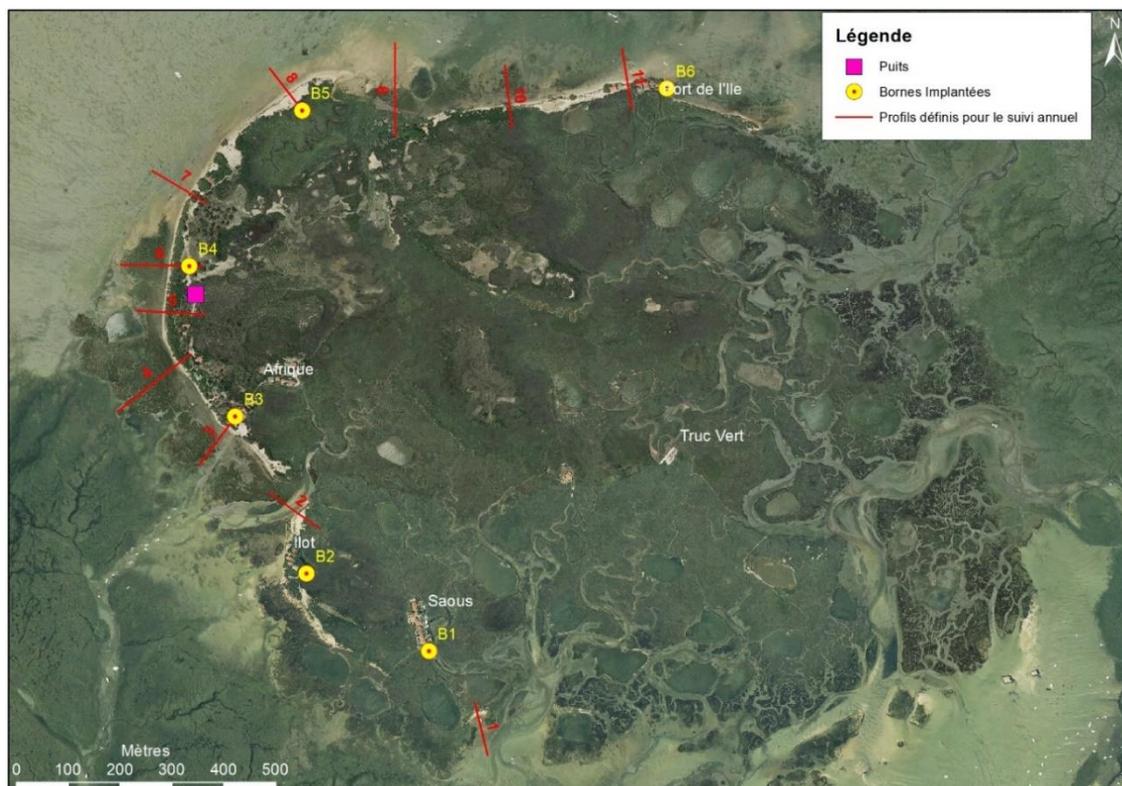
Figure 17 : Localisation des bornes implantées sur l'île aux Oiseaux

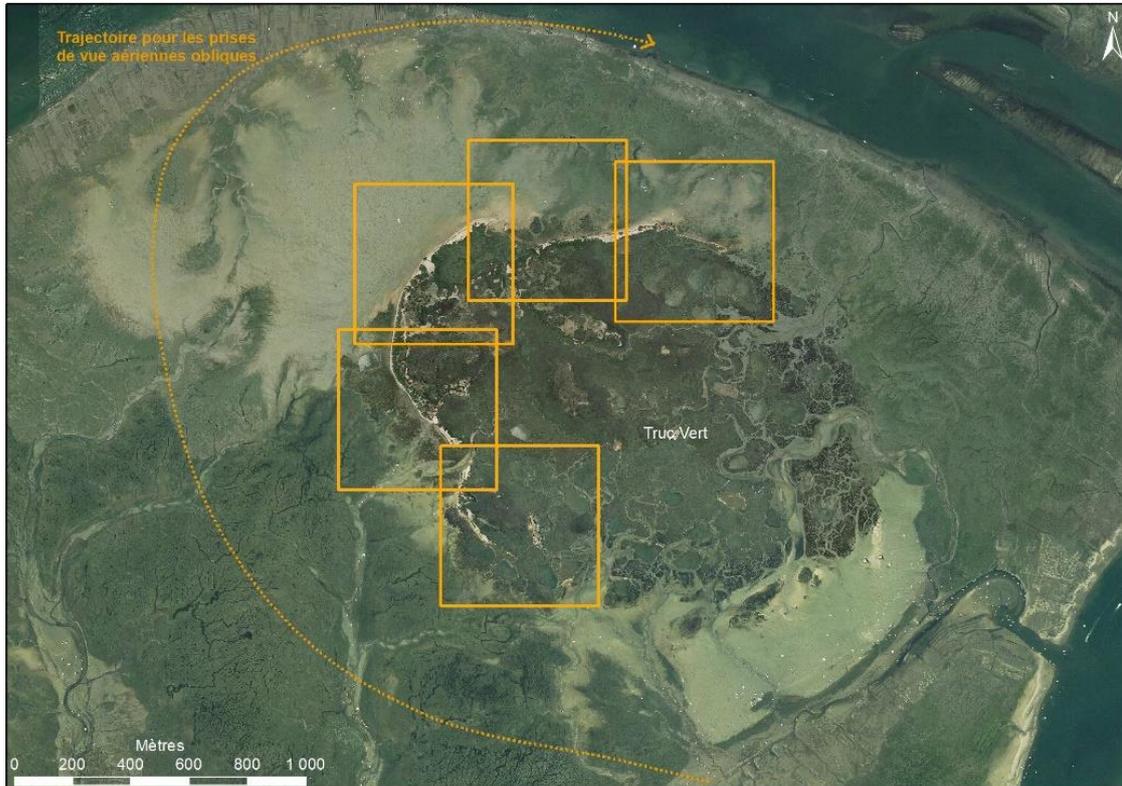
Figure 18 : Proposition de trajectoire et emprises (carrés orange) pour les prises de vue aériennes obliques

Afin d'être exploitées pour un suivi, les photographies aériennes obliques devront présenter autant que possible les mêmes emprises et même échelles d'une année sur l'autre, ce qui n'est pas le cas depuis 2015. La prochaine commande de l'Observatoire de la Côte Aquitaine à son prestataire (2018) tiendra compte de ce besoin. Des emprises et la trajectoire de vol sont proposés sur la Figure 18.

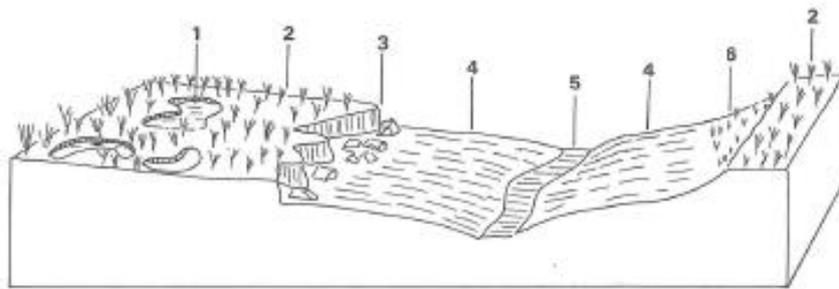
1 : cuvette, 2 : schorre, 3 : microfalaise, 4 : slikke, 5 : chenal de marée, 6 : haute slikke (Source : PASKOFF R., 2006)
