OBSERVATOIRE CÔTE AQUITAINE

Mise en place d'un suivi annuel de l'évolution géomorphologique de l'Île aux Oiseaux

Rapport BRGM/RP-67731-FR
Mars 2018

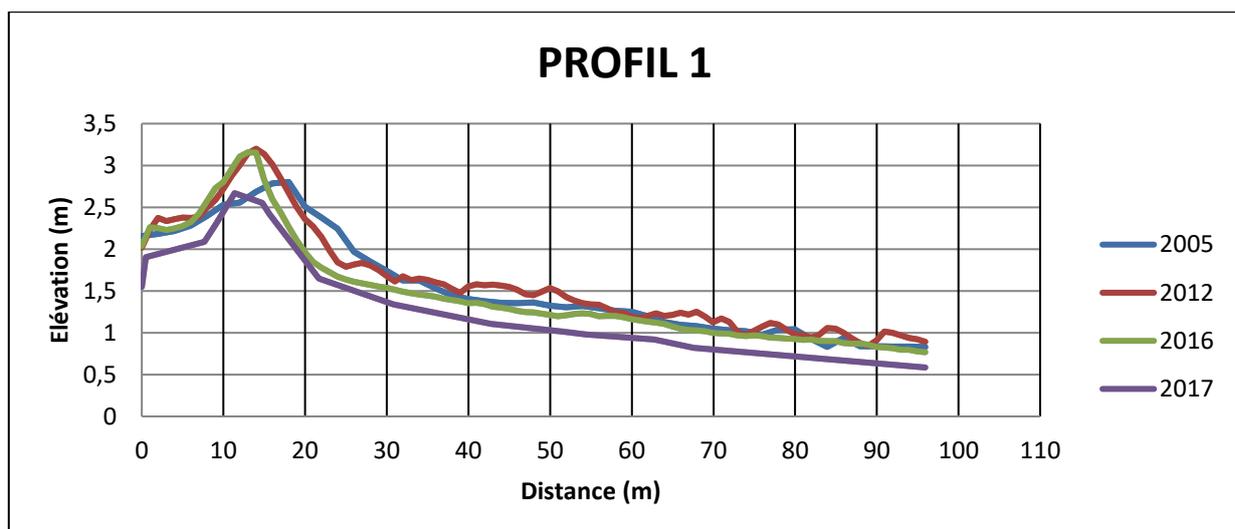
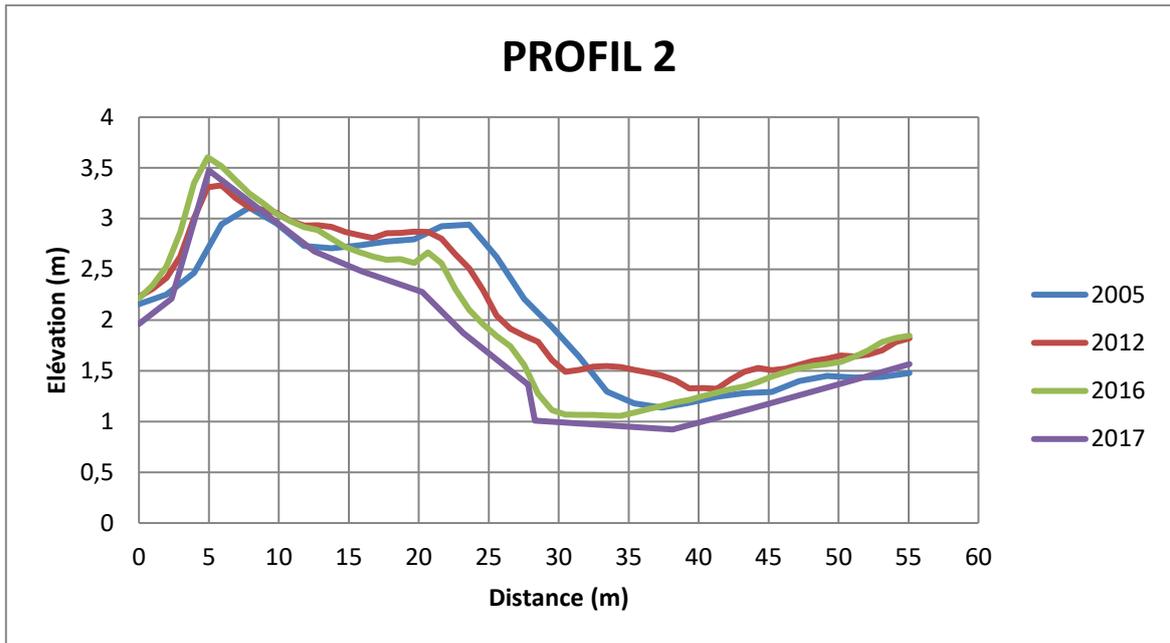
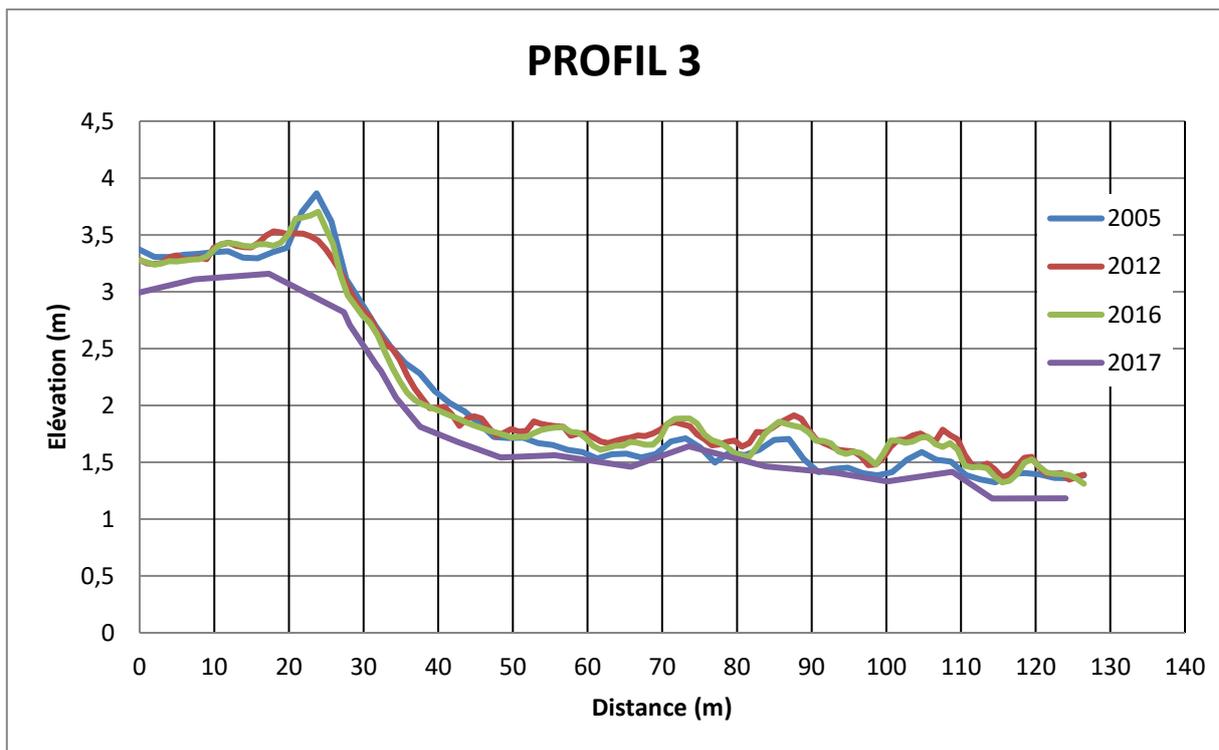
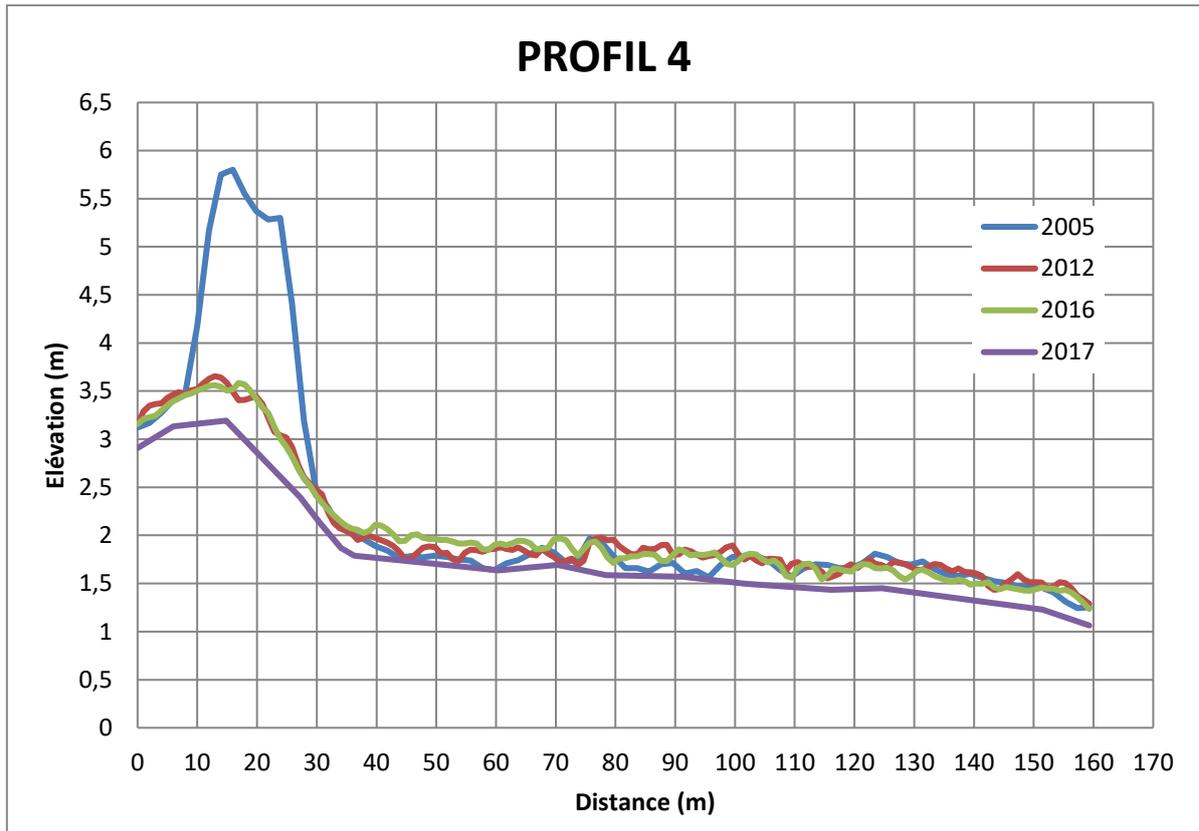
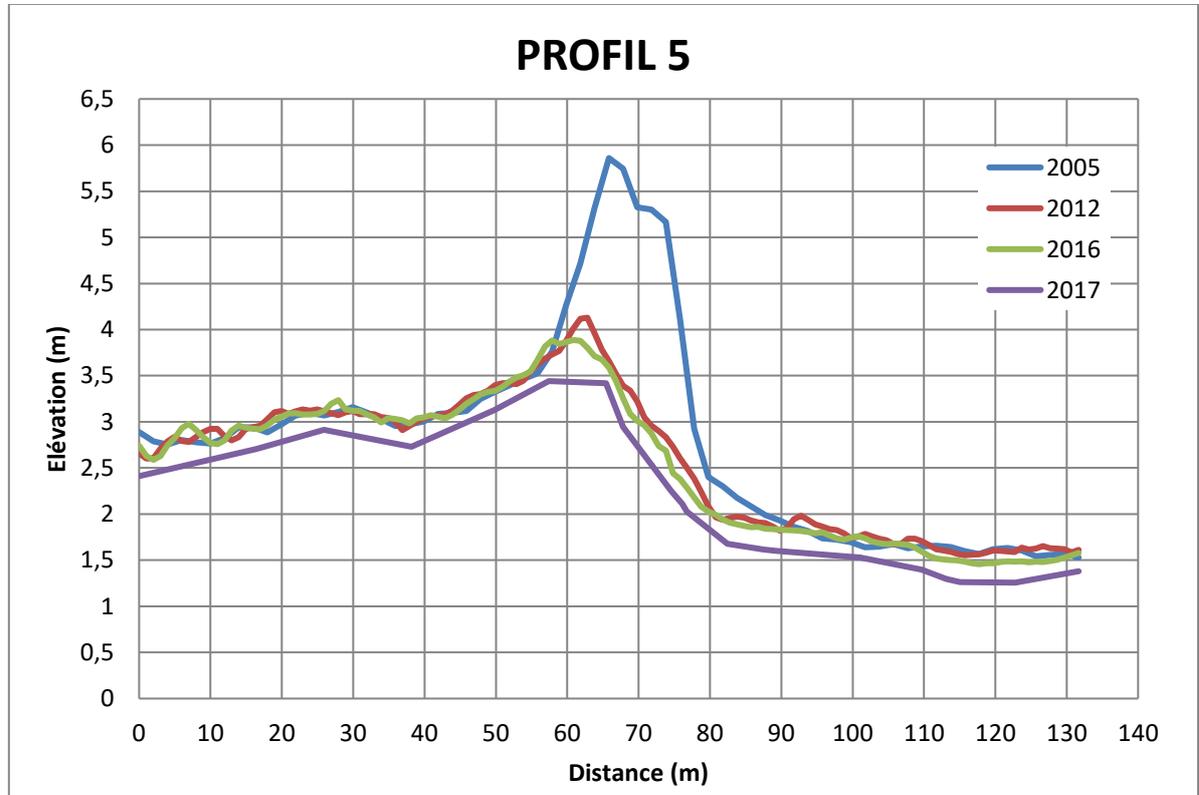
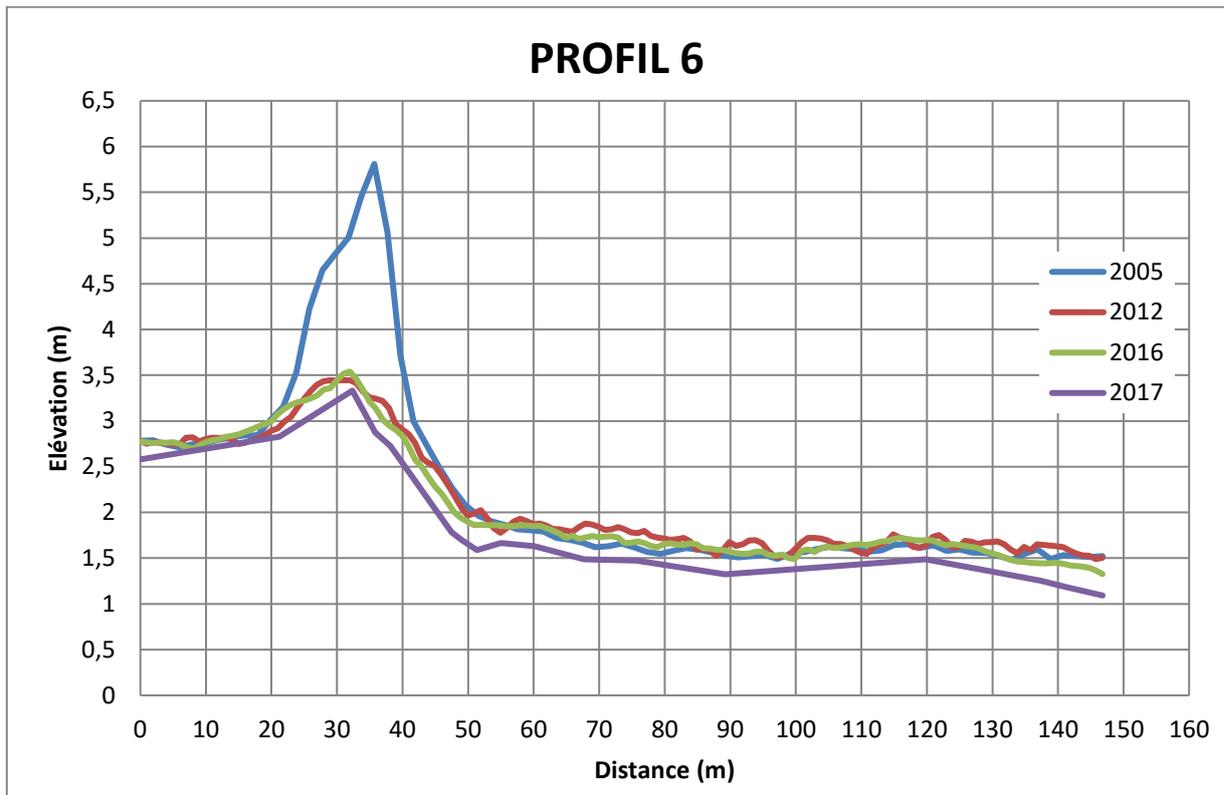
Annexe 1 : Profil topographique au droit des 11 profils définis dans le programme de suivi

☞ Les profils 2005, 2012 et 2016 sont extraits des données LIDARs alors que le profil 2017 est une mesure DGPS. De façon quasi systématique, un décalage vertical de l'ordre de 25 cm est observé entre les données du LiDAR de 2016 et les levés DGPS de 2017. La source de ce décalage est à rechercher dans les incertitudes sur la mesure de 2017, inhérente à un référencement inexact des levés. Toutefois, il reste possible de comparer la morphologie du profil de plage, entre ces différentes années. A titre informatif, les profils types des environnements de l'Île aux Oiseaux (marais maritime) est présenté ci-dessous.
