Réf. : CPTR_BDX_2024_007

Compte-rendu du Réseau tempêtes

Objet : Bilan de la tempête Karlotta (10-11 février 2024)

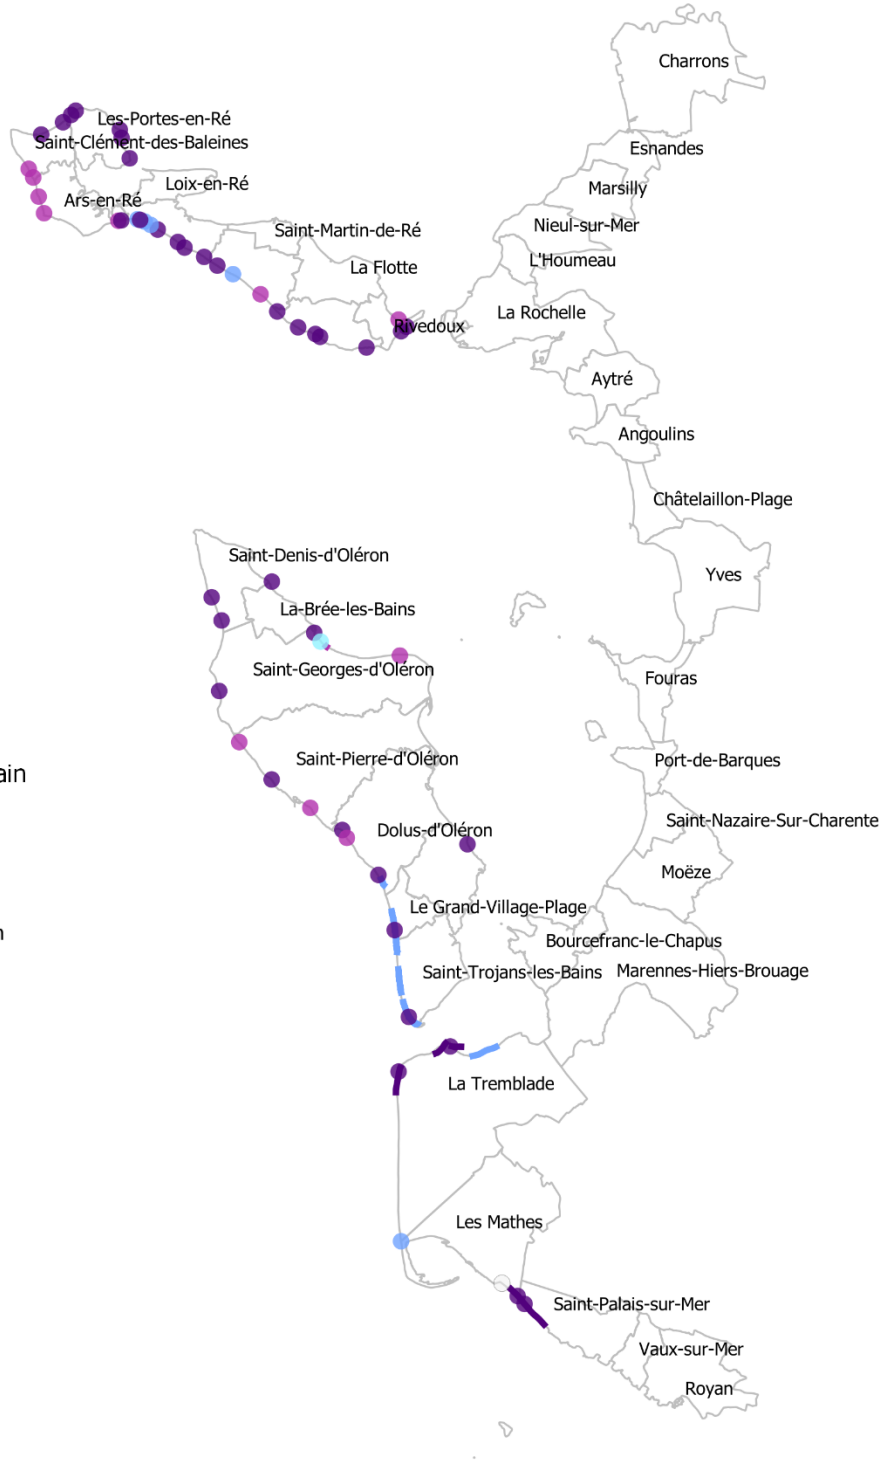
Les observations réalisées par les membres du Réseau tempêtes (cf. section 4) à la suite de cet évènement ont permis de réaliser une cartographie de divers impacts (e.g. : érosion marine, submersion marine, mouvement de terrain) à l'échelle de la Nouvelle-Aquitaine (Figure 5, Figure 6). Les principaux constats sont les suivants :

* L'impact érosif est déterminé sur la base d'observations ponctuelles portées à connaissance des membres du réseau tempêtes de l'OCNA. Il se réfère aux impacts liés aux processus marins et la signification de chacune des classes est la suivante : (i) Faible = Pied de dune non-impacté et faible évolution morphologique de la plage ; (ii) Moyen = Pied de dune non-impacté et abaissement généralisé de la plage ; (iii) Fort = Recul modéré de la dune (< 1 m) ou entailles ponctuelles ; (iv) Sévère = Recul important et généralisé de la dune (> 1 m). Les informations présentées sur ce document ont une valeur indicative. Elles correspondent à une compilation de constats locaux et ponctuels effectués sur le terrain. Elles ne peuvent être considérées comme exhaustives. Les linéaires côtiers colorés indiquent les entailles d'érosion marine relevées par l'ONF.

Figure 5 - Cartographie des impacts (érosion/submersion) de la tempête Karlotta du 10-11/02/2024 sur le littoral de la Charente-Maritime, générée par la compilation des observations de terrain portées à la connaissance des membres du Réseau tempêtes de l'OCNA. © Observatoire de la côte de Nouvelle-Aquitaine

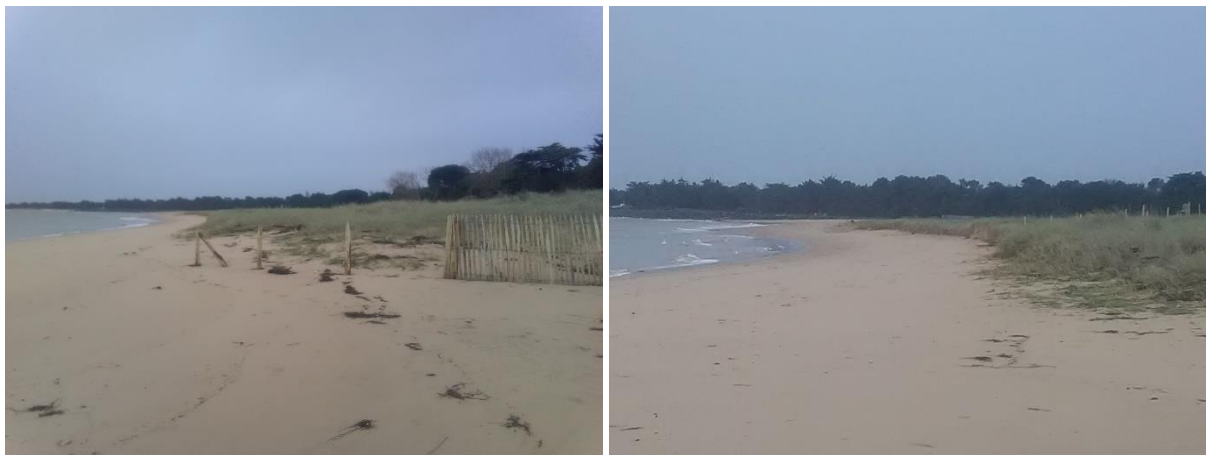
Figure 7 - Plage la Loge le 11/02/2024, vue sud. © CC Ile de Ré

Plage de la Loge : Important abaissement de plage conduisant à la formation d'une falaise d'érosion et un recul du pied de dune de 1-1,5 m (Figure 7).

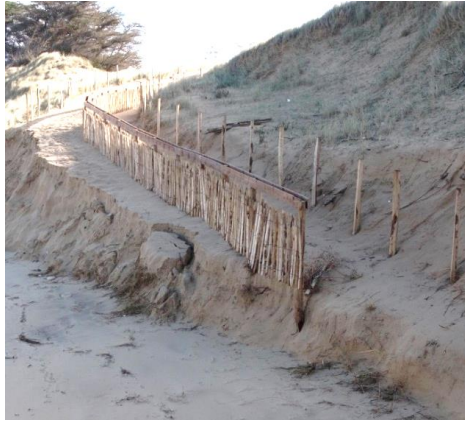
Figure 9 - Accès-plage de Couny après le passage de la tempête Karlotta (photo prise entre le 11/03 et 20/03/2024). © Observatoire de la côte de Nouvelle-Aquitaine

Plage de Couny : Un recul du pied de dune de l'ordre de quelques mètres a été relevé (Figure 9).

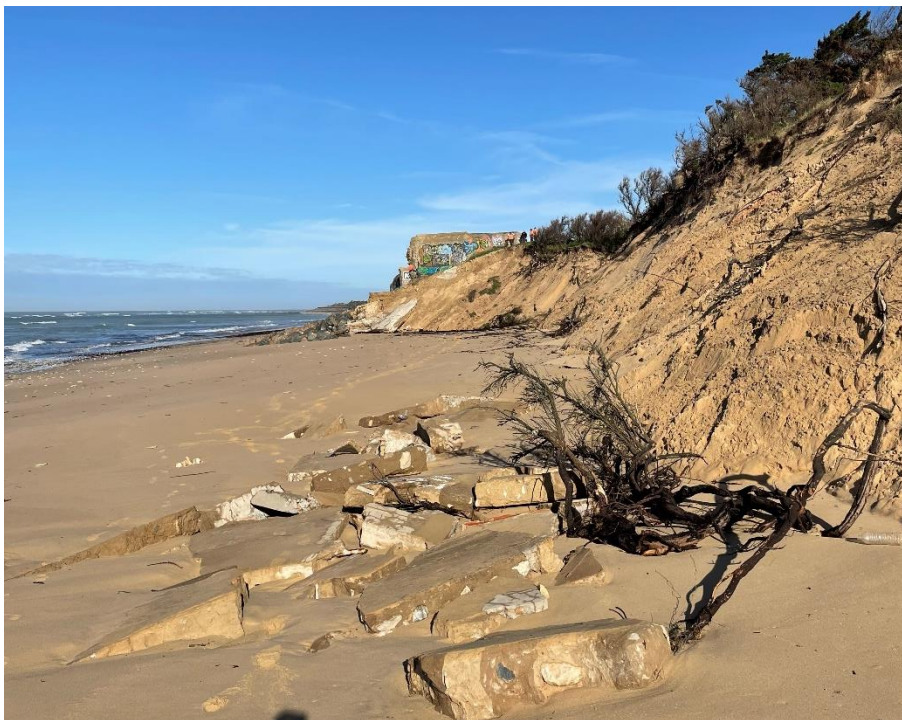
Figure 10 - Plage de la Côte Sauvage le 15/02/2024, vue nord. © CC Ile de Ré

Plage de la Côte Sauvage - Batterie de Karola, Pas de Radia et Pointe de Grignon : Rafraichissement des falaises dunaires générées par les précédents évènements érosifs de l'hiver avec un recul dunaire inférieur à 1 m (Figure 10).

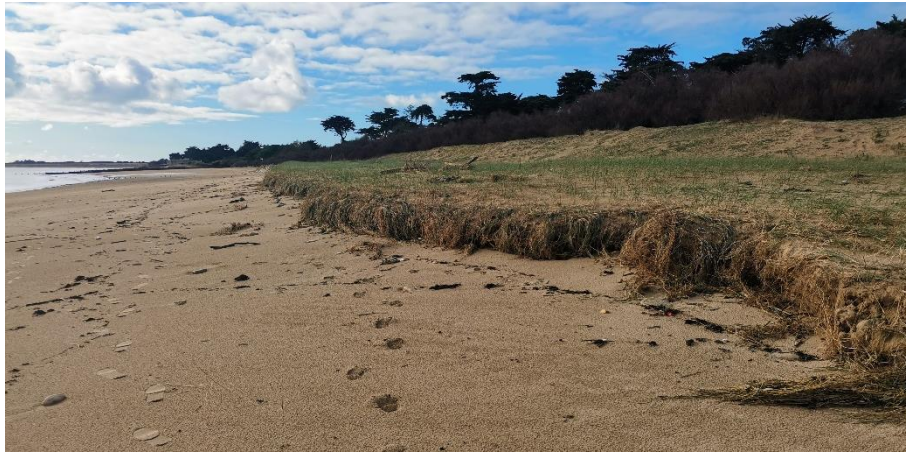
Figure 11 - Plage située à l'ouest de la digue du Boutillon le 12/02/2024, vue ouest. © CC Ile de Ré

Plage du Boutillon Ouest : Recul significatif du trait de côte de l'ordre de 1 m (Figure 11).

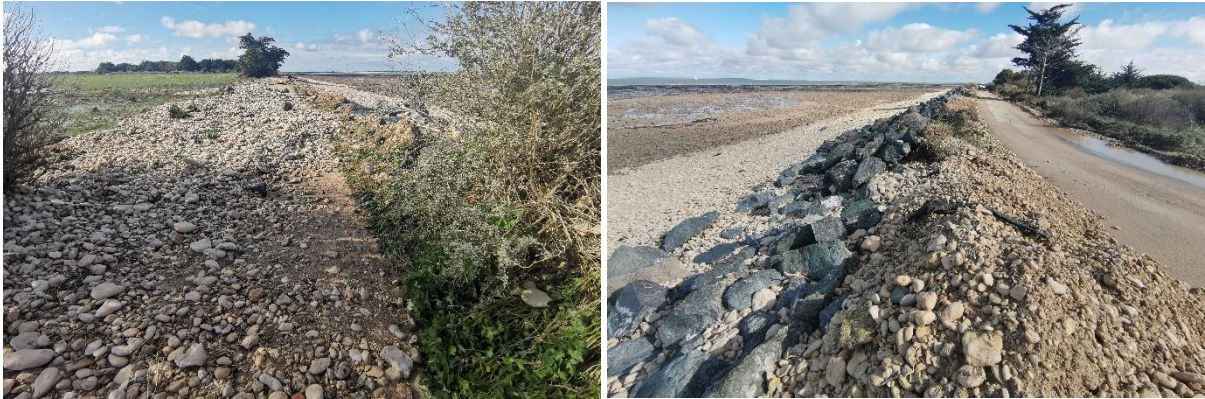
Figure 12 - Pointe du Groin le 12/02/2024, vue ouest (à gauche) et est (à droite). © CC Ile de Ré

Pointe du Groin : La route littorale a été recouverte de galets projetés par les vagues (Figure 12).

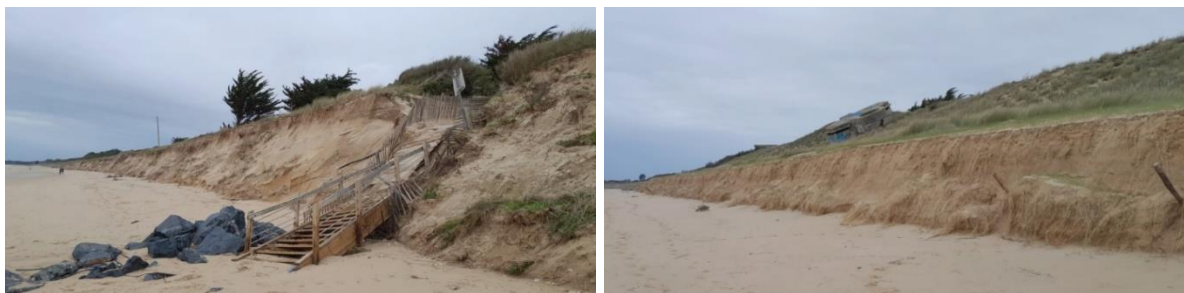
Figure 13 - Plage du Peu Ragot (à gauche) et plage des Anneries au niveau de la batterie Herta (à droite) après le passage de la tempête Karlotta (photo prise entre le 11/03 et 20/03/2024). © Observatoire de la côte de Nouvelle-Aquitaine

De la plage des Prises à la plage du Peu Ragot: Recul du pied de dune généralisé de l'ordre de 2 m (Figure 13).

De la plage des Anneries à la plage des Petites Folies : Recul du pied de dune généralisé de 1-2 m (Figure 13).

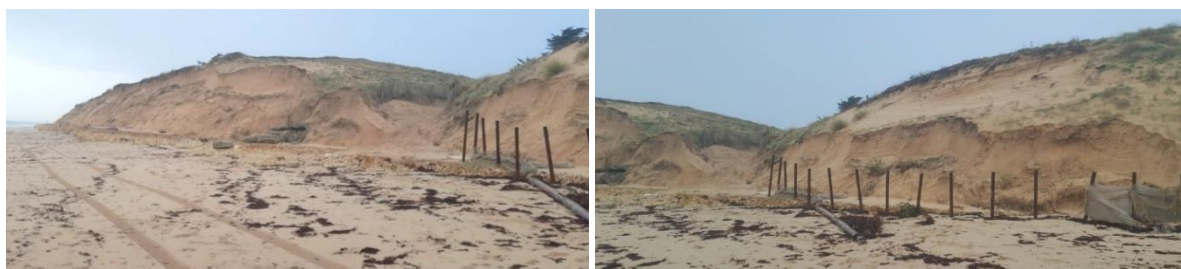
Figure 14 - Accès-plage des Gouillauds après le passage de la tempête Karlotta (photo prise entre le 11/03 et 20/03/2024). © Observatoire de la côte de Nouvelle-Aquitaine

Plage des Gouillauds : Un recul du pied de dune de l'ordre de 1 m a été relevé (Figure 14).

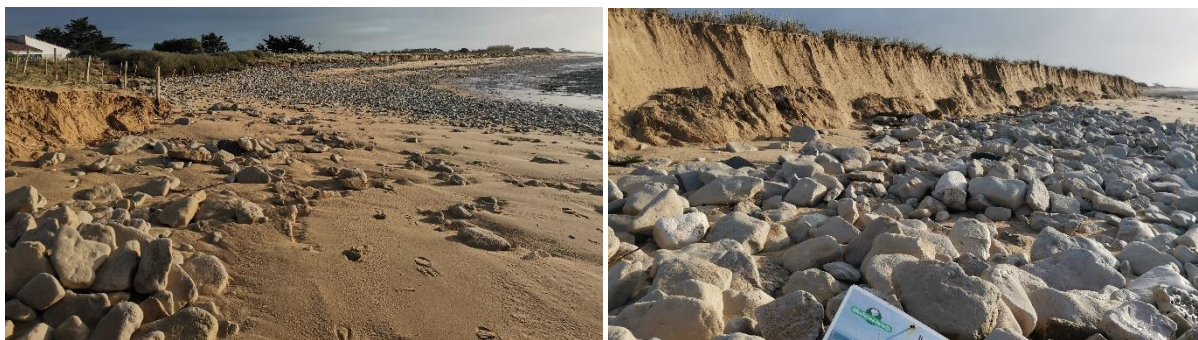
Figure 15 - Plage de Port Notre-Dame le 11/02/2024, vue est. © CC Ile de Ré

Plage de Port Notre-Dame : Recul significatif du pied de dune d'au moins 1 m (Figure 15).

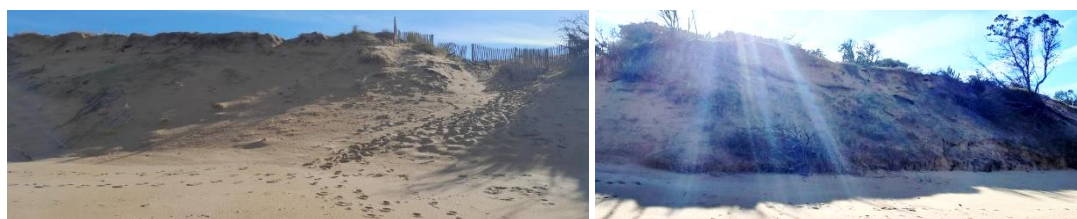
Figure 16 - Plage des Saumonards le 14/02/2024, vue sud (à gauche) et sud-ouest (à droite). © Observatoire de la côte de Nouvelle-Aquitaine

Plage des Saumonards : Légère érosion du pied de dune inférieure à 0,5 m (Figure 16).

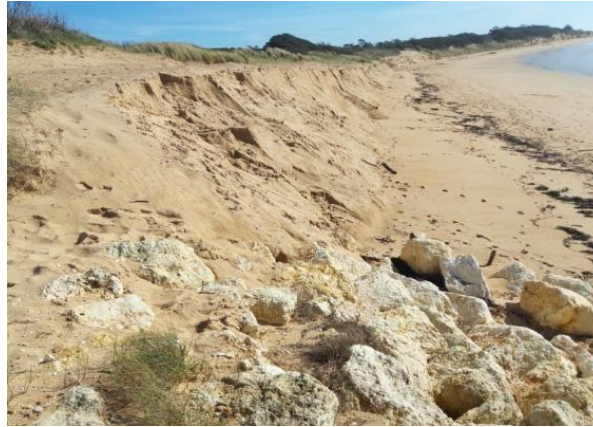
Figure 17 - Plage de la Perroche le 16/02/2024, vue sud-est. © CC île d'Oléron

Plage de la Perroche : Recul du pied de dune de 4 m sur le cordon dunaire situé à l'est de la plage (Figure 17).

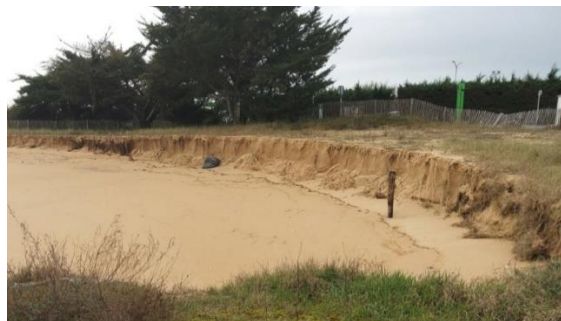
Figure 18 - Plage aux abords de la Pointe des Doux le 16/02/2024, vue sud. © CC île d'Oléron

Pointe des Doux : Un recul de 3 m a été observé sur ce site habituellement peu sensible à l'érosion de par son exposition vers l'est (Figure 18).

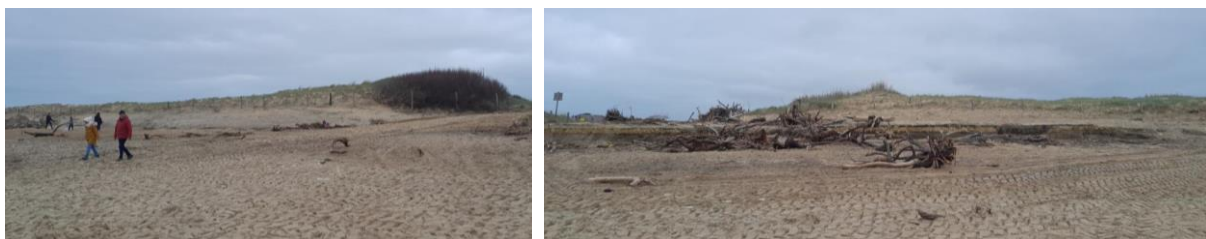
Figure 19 - Plage Centrale le 19/02/2024, vue est. © Observatoire de la côte de Nouvelle-Aquitaine

Plage Centrale : Un recul d'environ 6 m a été constaté (Figure 19).

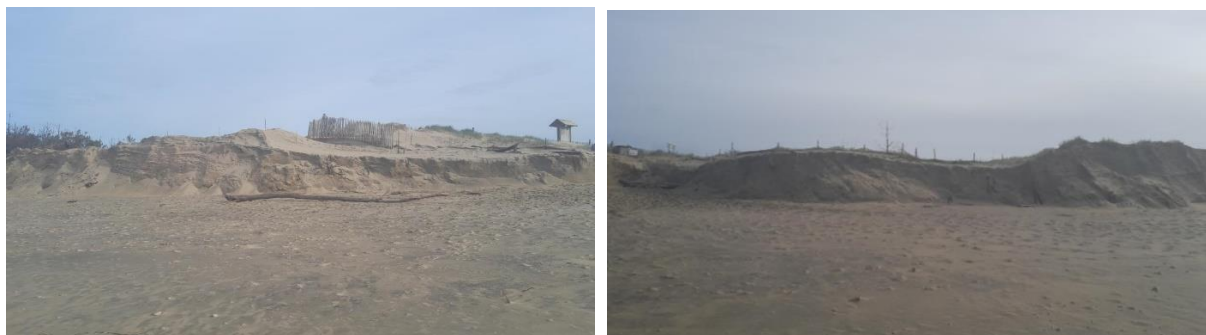
Figure 20 - Plage du Petit Train le 16/02/2024, vue est. © Observatoire de la côte de Nouvelle-Aquitaine

Plage du Petit Train : Un recul d'environ 5 m a été constaté (Figure 20).

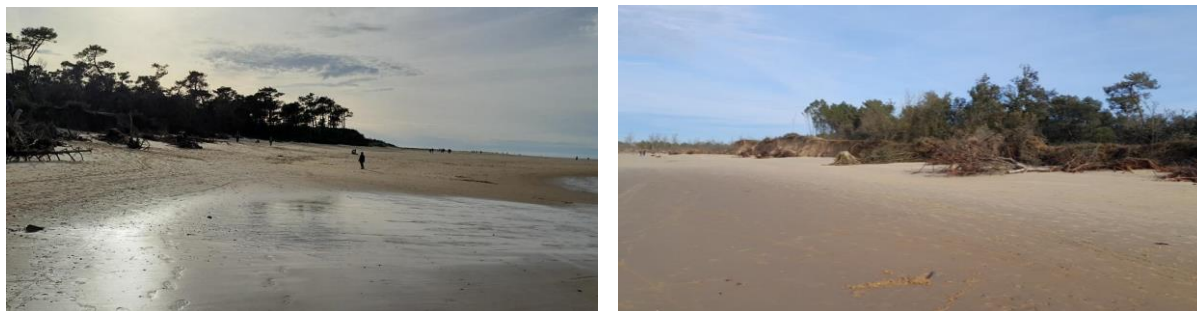
Figure 21 - Plage de l'Embellie le 12/02/2024, vue nord-est. © Observatoire de la côte de Nouvelle-Aquitaine

Plage de l'Embellie : Il a été observé un recul du trait de côte compris entre 5 et 7 m sur une distance d'environ 600 m (Figure 21).

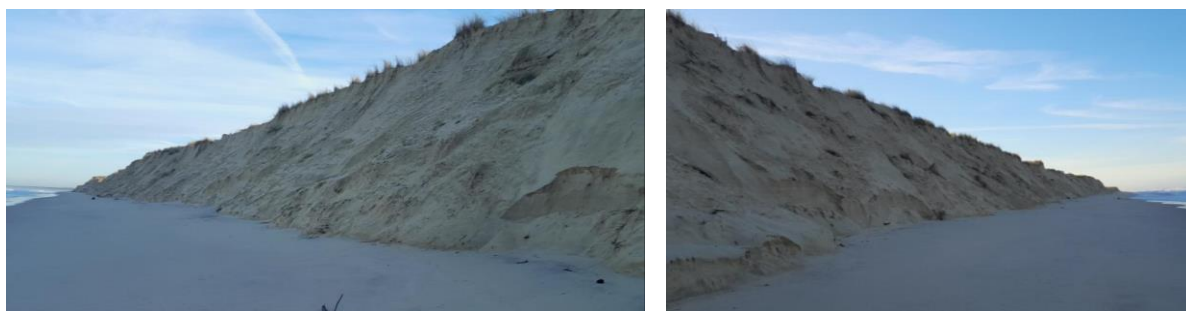
Figure 22 - Plage de la Pointe Espagnole le 14/02/2024, vue nord (à gauche) et sud (à droite). © Observatoire de la côte de Nouvelle-Aquitaine

Plage de la Pointe Espagnole : Il a été observé un recul du trait de côte compris entre 5 et 10 m sur une distance d'environ 1000 m ainsi qu'une falaise d'érosion de hauteur comprise entre 5 et 10 m (Figure 22).

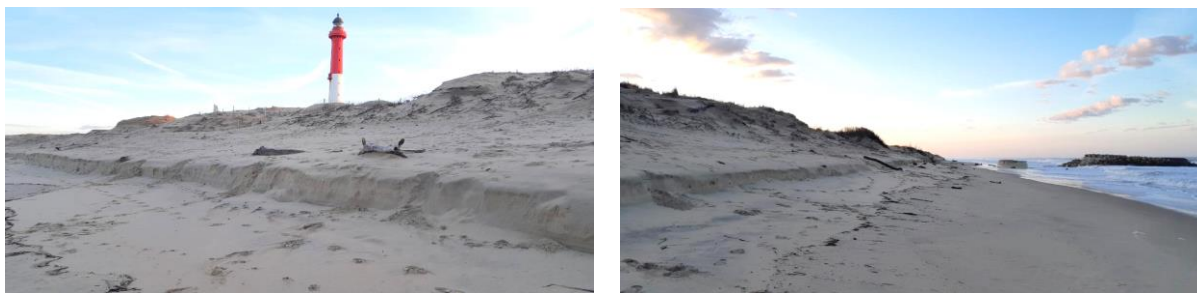
Figure 23 - Plage du phare de la Coubre le 14/02/2024, vue nord (à gauche) et sud (à droite). © Observatoire de la côte de Nouvelle-Aquitaine

Plage du phare de la Coubre : Léger abaissement du haut de plage (Figure 23).

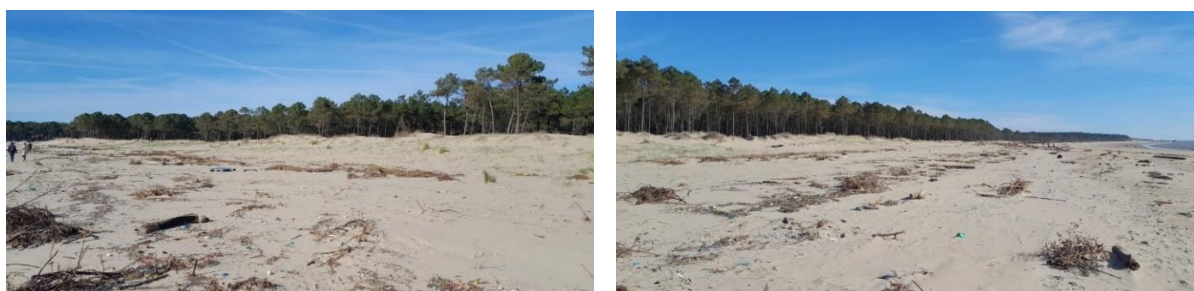
Figure 24 - Plage au sud du Club Med le 14/02/2024, vue nord (à gauche) et sud (à droite). © Observatoire de la côte de Nouvelle-Aquitaine

Plage au sud du Club Med : Sur ce secteur, il a été constaté un léger dépôt de sédiment dont l'épaisseur est comprise entre 0 et 1 m (Figure 24).

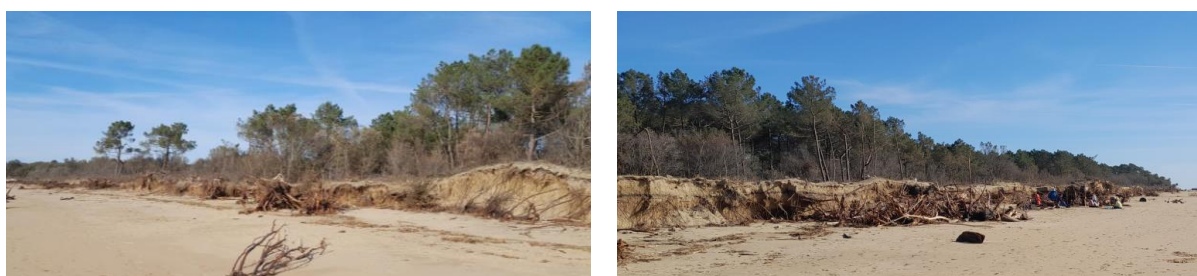
Figure 25 - Plage de la Lède le 12/02/2024, vue nord-ouest (à gauche) et sud-est (à droite). © Observatoire de la côte de Nouvelle-Aquitaine

Plage de la Lède : Il a été observé un recul du trait de côte compris entre 2 et 3 m, sur une longueur d'environ 2000 m (Figure 25).

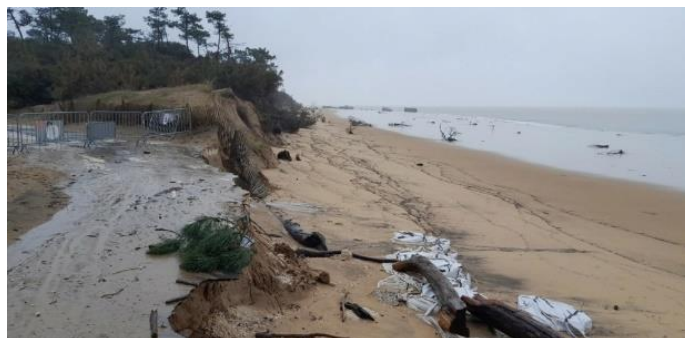
Figure 26 - Plage de la Grande Côte au droit du parking des Combots le 12/02/2024, vue sud. © Observatoire de la côte de Nouvelle-Aquitaine

Plage de la Grande Côte : L'érosion générée par la tempête Karlotta a fait reculer le trait de côte jusqu'à la piste cyclable dont une partie s'est effondrée (Figure 26).

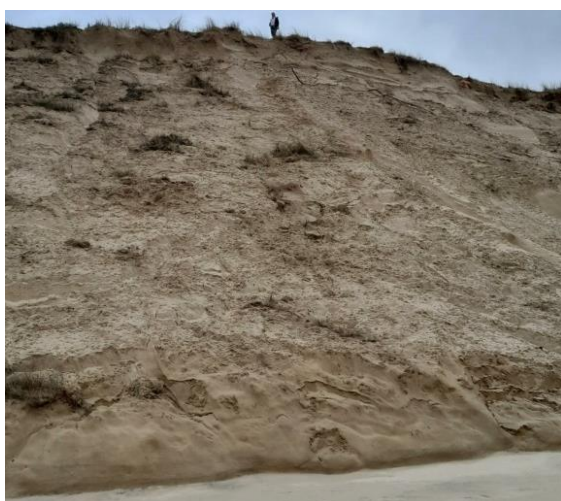
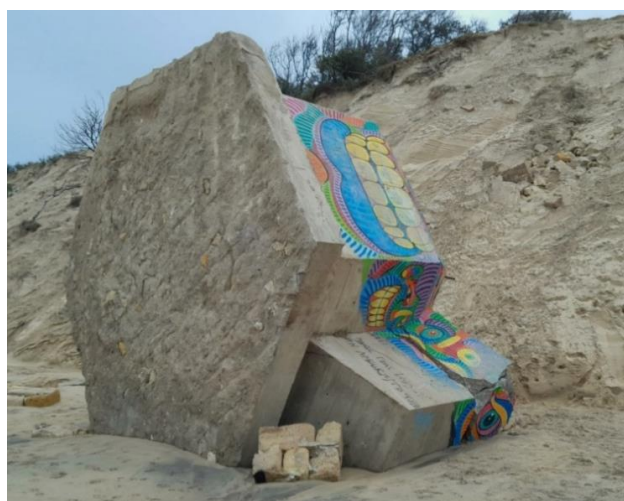
Figure 27 - Dune de la Tour Noire (à gauche) et bunker de la tour noire (à droite) le 13/02/2024. © Observatoire de la côte de Nouvelle-Aquitaine

Nord des digues d'Arros et dune de Tout-Vent : La banquette du banc Saint-Nicolas a été submergée lors de cet épisode mais aucune érosion n'a été constatée. Au nord des Cantines, au niveau du lieu-dit « la Tour Noire » un recul de 5 m a été observé et un nouveau bunker a basculé sur la plage (Figure 27). Sur la zone allant des brise-lames des Cantines aux Arros, il a été constaté des marques d'érosion régulières, plus marquées au nord qu'au sud (Figure 28).

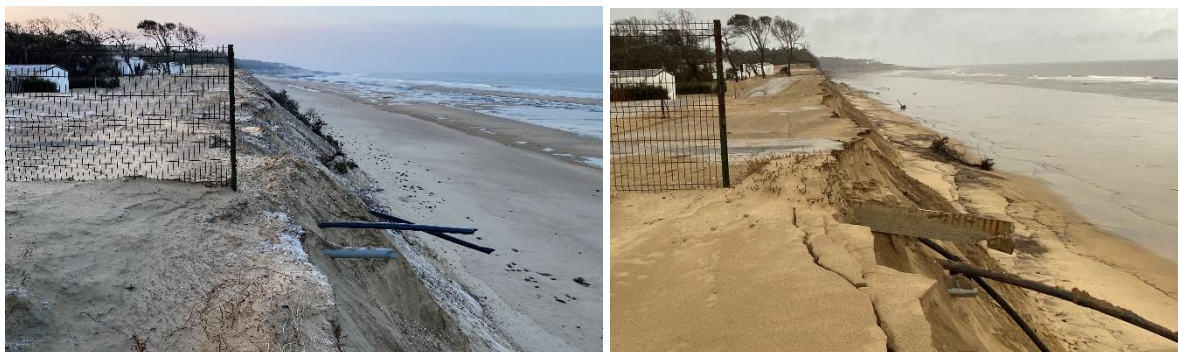
Figure 29 - Camping des Sables d'Argent le 12/01/2024 (à gauche) et le 12/02/2024 (à droite), vue sud.
© Observatoire de la côte de Nouvelle-Aquitaine

Camping des Sables d'Argent : Une érosion importante a été observée. La comparaison entre une photo de mi-janvier (post Ciaran/Domingos) et une photo de l'après Karlotta permet d'estimer le recul à des valeurs comprises entre 1 et 2 m (Figure 29).

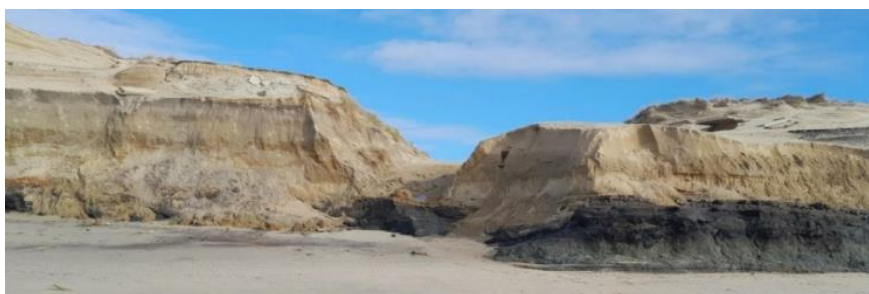
Figure 30 - Descente de la Négade le 13/02/2024, vue est. © Observatoire de la côte de Nouvelle-Aquitaine

Pointe de la Négade : Un recul d'environ 2 m a été observé (Figure 30).

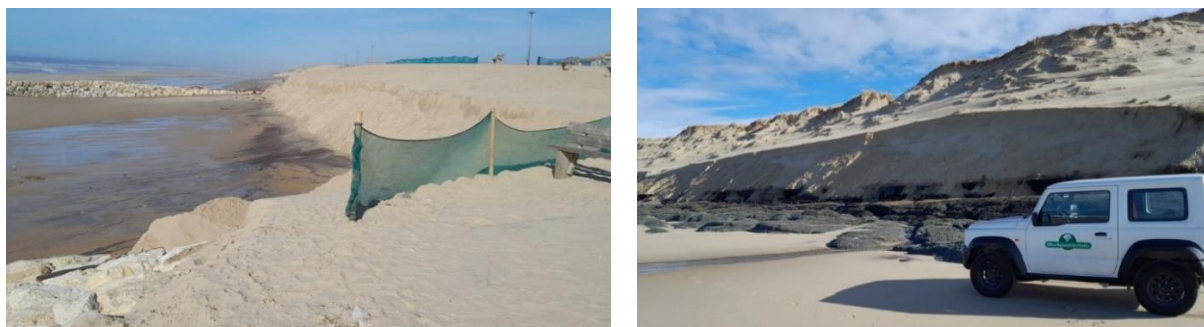
Figure 31 - Montalivet-les-Bains le 13/02/2024, vue nord depuis la Rotonde (à gauche). Illustration des paléosols observés le 13/02/2024 au pied des entailles dunaires entre Vensac et Naujac-sur-Mer et (à droite).
© Observatoire de la côte de Nouvelle-Aquitaine

De nombreuses entailles d'érosion ont été relevées sur le secteur allant de Vensac à Naujac-sur-Mer. Les reculs associés sont significatifs sans toutefois être extraordinaires. Il a également été relevé un abaissement marqué des plages avec l'apparition de nombreux paléosols. Sur le front de mer de Montalivet l'érosion n'a pas impacté les infrastructures (Figure 31).

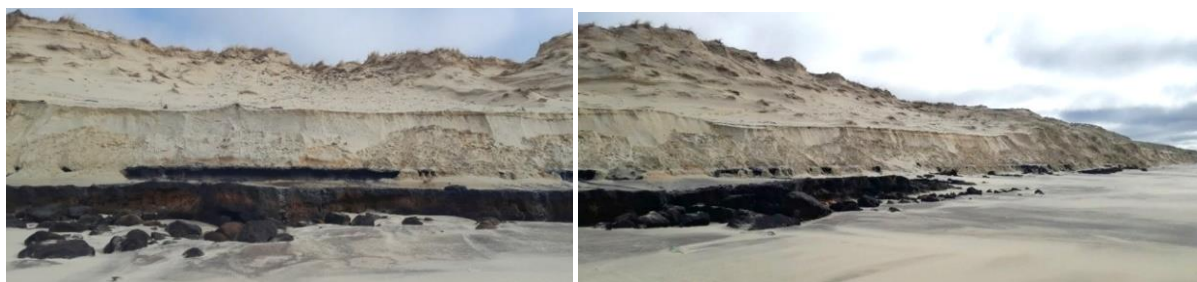
Figure 32 – Secteur au nord de Lacanau-Océan le 12/02/2024, vue est (à gauche) et sud (à droite). © Observatoire de la côte de Nouvelle-Aquitaine

Secteur au nord de Lacanau-Océan : Présence d'une entaille d'érosion de 4 m de hauteur pour 10 m de profondeur sur une distance de 400 m, faisant ressortir les paléosols en pied de dune (Figure 32).

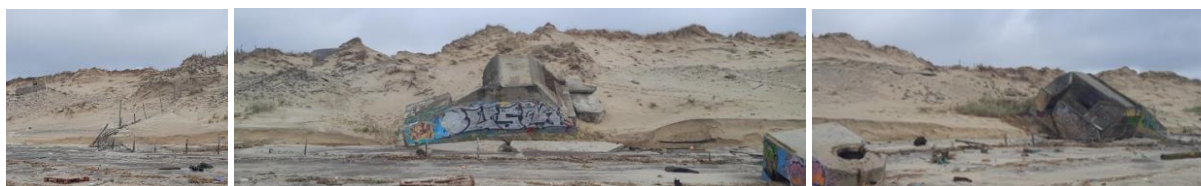
Figure 33 - Plage de l'Alexandre le 12/02/2024. © Observatoire de la côte de Nouvelle-Aquitaine

Plage de l'Alexandre : Il a été observé un recul généralisé lié à l'évènement estimé entre 5 et 10 m ainsi qu'un abaissement du niveau de plage compris entre 1 et 2 m (Figure 33). Il a été relevé une entaille d'érosion d'environ 6 m de profondeur sur une distance de 200 m.

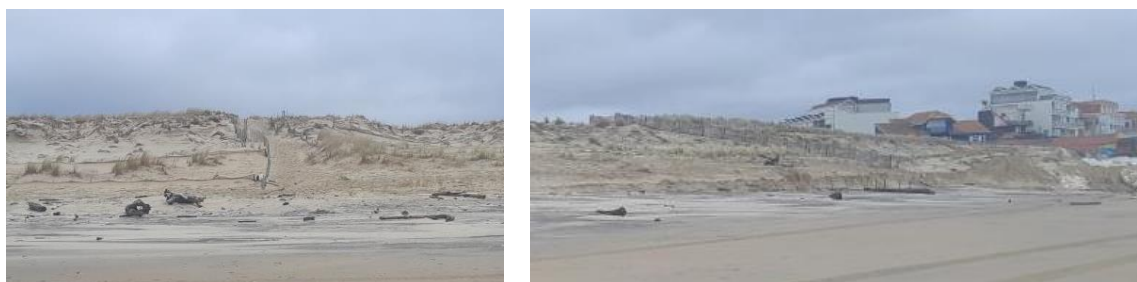
Figure 34 - Plage Nord le 12/02/2024, vue est (à gauche) et sud-est (à droite). © Observatoire de la côte de Nouvelle-Aquitaine

Plage Nord : Il a été observé un recul généralisé de 1 à 3 m ainsi qu'un abaissement du niveau de plage compris entre 1 et 2 m (Figure 34).

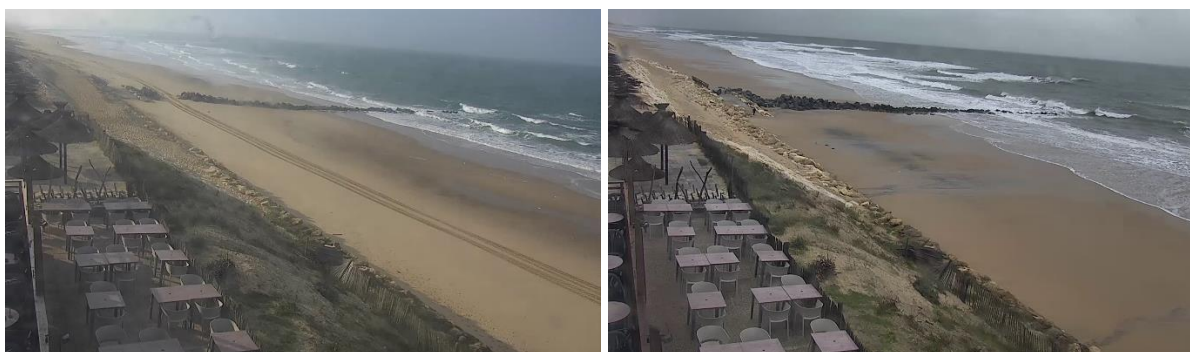
Figure 36 - Plage Centrale le 07/02/2024 (à gauche) et le 12/02/2024 (à droite), vue sud. © CCMA/CASAGEC

Plage Centrale : L'analyse des images acquises par les caméras CASAGEC montre qu'il s'est produit un abaissement du niveau du haut de plage en pied d'ouvrages d'au moins 1 m (Figure 35, Figure 36).

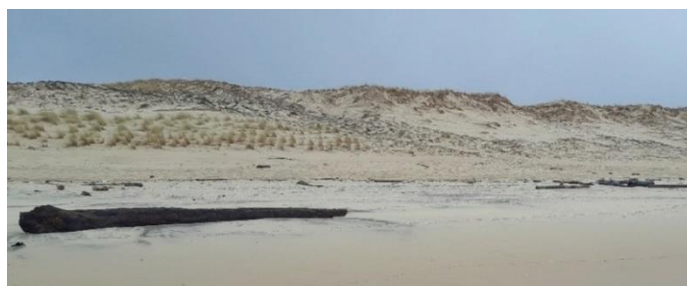
Figure 37 - Plage de la Forestière le 12/02/2024, vue sud-est. © Observatoire de la côte de Nouvelle-Aquitaine

Plage de la Forestière : Pas d'érosion du pied de dune (Figure 37).

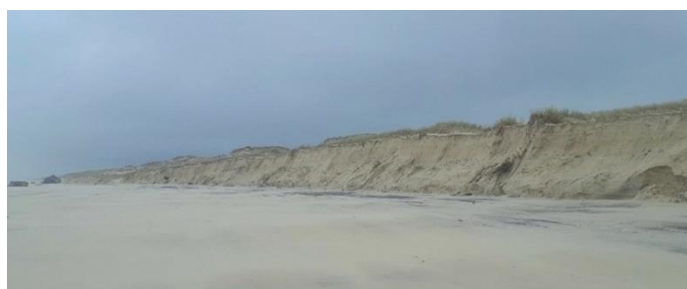
Figure 38 - Plage au sud des blockhaus du Lion le 12/02/2024, vue nord-est. © Observatoire de la côte de Nouvelle-Aquitaine

Plage du Lion : Présence d'une entaille d'érosion de 4-5 m de haut et 8 m de profondeur sur une distance de 400 m (Figure 38).

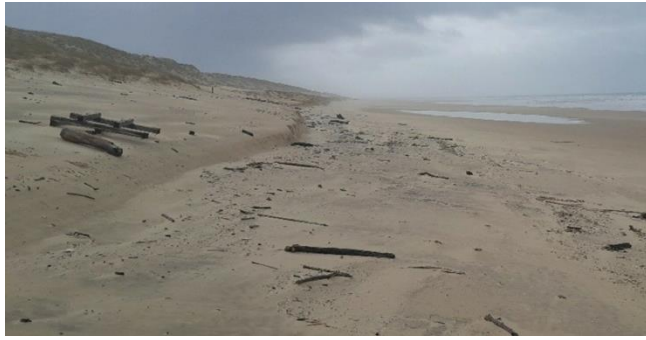
Figure 39 - Le Porge Nord le 12/02/2024, vue sud. © Observatoire de la côte de Nouvelle-Aquitaine

Présence d'entailles d'érosion de 2 m de profondeur pour 0,5 m de haut. Ces entailles se succèdent de manière quasi continue sur une distance d'environ 500 m (Figure 39).

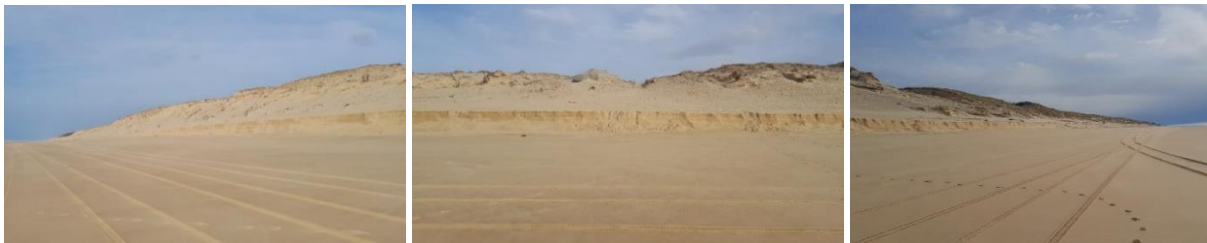
Figure 41 - Plage de la Torchère le 15/02/2024, vue nord (à gauche), est (au centre) et sud (à droite).
© Observatoire de la côte de Nouvelle-Aquitaine

Plage de la Torchère : Le recul lié à l'évènement est estimé entre 1 et 3 m et l'abaissement du niveau de plage entre 1 et 2 m. Il a été relevé une entaille d'érosion d'environ 5 m de profondeur sur une distance de 300 m (Figure 41).

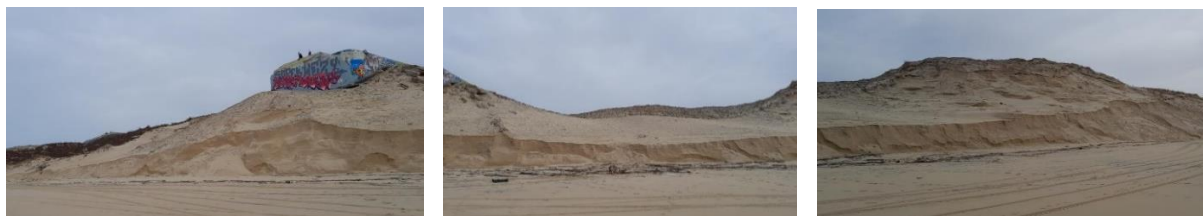
Figure 42 - Plage de l'Horizon le 15/02/2024, vue nord (à gauche), est (au centre) et sud (à droite). © Observatoire de la côte de Nouvelle-Aquitaine

Plage de l'Horizon : Ce secteur a été fortement touché par la tempête Karlotta. Le recul du trait de côte lié à l'évènement est compris entre 5 et 10 m, l'abaissement du niveau de plage est supérieur à 2 m et des entailles d'érosion profondes de 12 m et sur des distances de l'ordre de 1000 m ont été relevées (Figure 42).

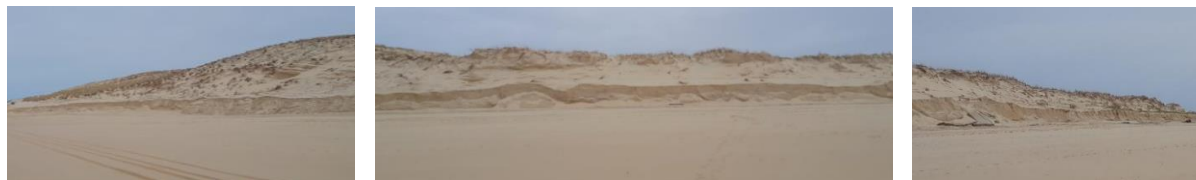
Figure 43 - Village des Blockhaus le 15/02/2024, vue nord (à gauche), est (au centre) et sud (à droite). © Observatoire de la côte de Nouvelle-Aquitaine

Village des blockhaus : Le recul lié à l'évènement est estimé entre 3 et 5 m et l'abaissement du niveau de plage entre 1 et 2 m. Il a été relevé une entaille d'érosion d'environ 5 m de profondeur sur une distance d'environ 500 m (Figure 43).

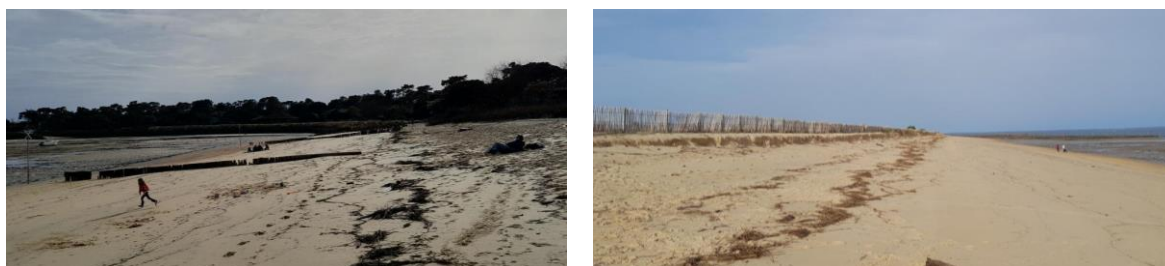
Figure 44 - Racine du Mimbeau le 15/02/2024, vue sud (à gauche) et nord (à droite). © Observatoire de la côte de Nouvelle-Aquitaine

Racine du Mimbeau : Les impacts liés à l'évènement sont mineurs, le recul est inférieur à 0,5 m et l'abaissement du niveau de plage inférieur à 1 m (Figure 44). Aucune submersion marine n'a été relevée.

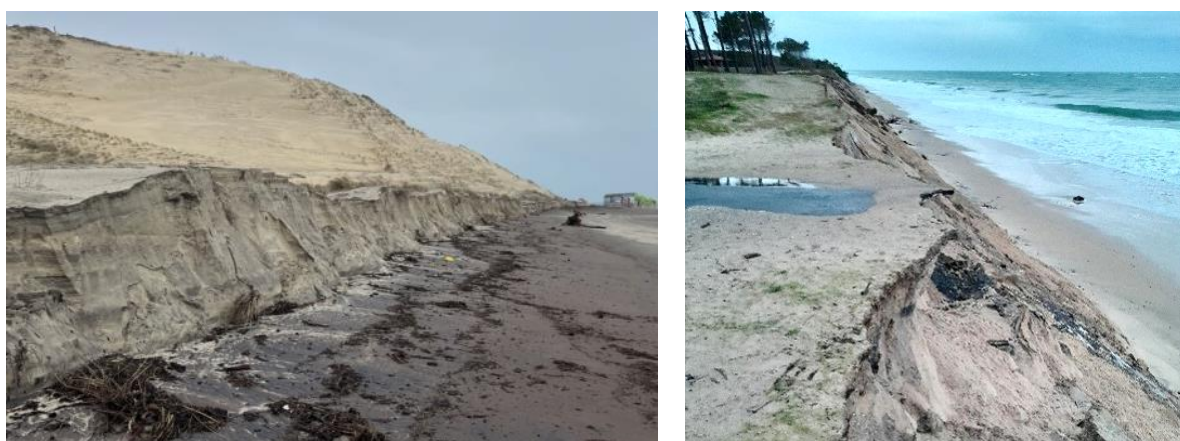
Figure 46 - Secteur Gaillouneys le 12/02/2024 (à gauche) et plage du Petit Nice le 14/02/2024 (à droite).
© Observatoire de la côte de Nouvelle-Aquitaine

Secteur des Gaillouneys : Erosion de la banquette de haut de plage sur une profondeur d'environ 4-5 m conduisant à la formation et/ou au rafraîchissement d'une falaise d'érosion de 1,5 m de haut (Figure 46).

Plage du Petit Nice : Recul de 2 m au droit du poste de secours du Petit Nice. Entaille d'érosion sur une longueur de plus de 1600 m. A ce stade, les infrastructures situées au niveau du parking sont directement menacées par l'érosion (poste de secours à 31 m de la falaise d'érosion, kiosque à 25 m et parking sud à 30 m) (Figure 46).

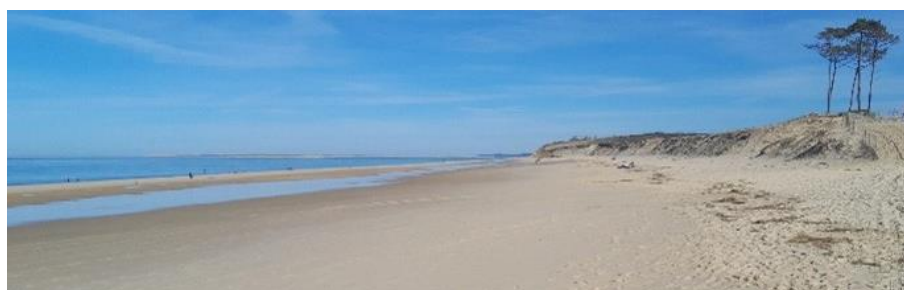
Figure 47 - Plage de la Lagune le 14/02/2024, vue nord. © Observatoire de la côte de Nouvelle-Aquitaine

Plage de la Lagune : Des apports naturels en sédiments ont été observés sur la plage de la Lagune (Figure 47).

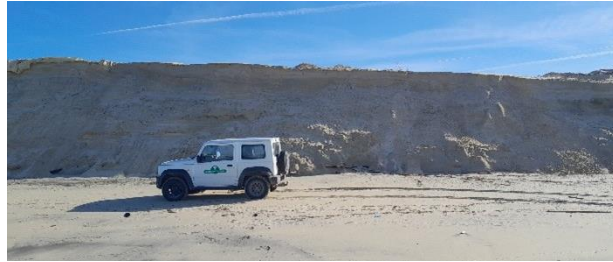
Figure 48 - Plage des Viviers le 14/02/2024, vue est. © Observatoire de la côte de Nouvelle-Aquitaine

Plage des Viviers : Sur ce secteur il a été observé un recul dunaire d'environ 5 à 6 m (Figure 48).

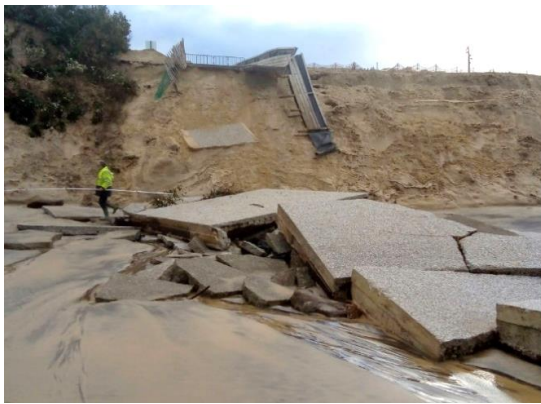
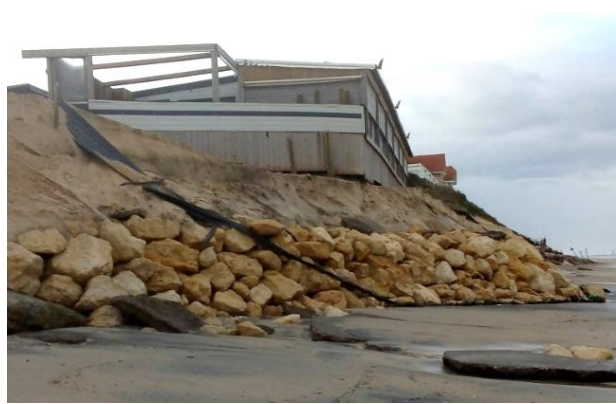
Figure 49 - Plage Centrale le 12/02/2024 au droit de l'accès-plage, vue est (à gauche) et sud (à droite). © CC Grands Lacs

Plage Centrale : Le niveau de l'érosion rappelle celui de l'hiver 2013-2014. Il a été observé un abaissement du niveau de plage d'environ 1,5 m ainsi qu'un recul de l'ordre de 10 à 12 m, particulièrement visibles au niveau du blockhaus (Figure 49 et Figure 50). Une falaise d'érosion rectiligne de hauteur comprise entre 5,5 et 8,5 m de haut s'est formée. L'accès plage en dur a été détruit et le bar La Playa se trouve désormais en bordure de la falaise d'érosion.

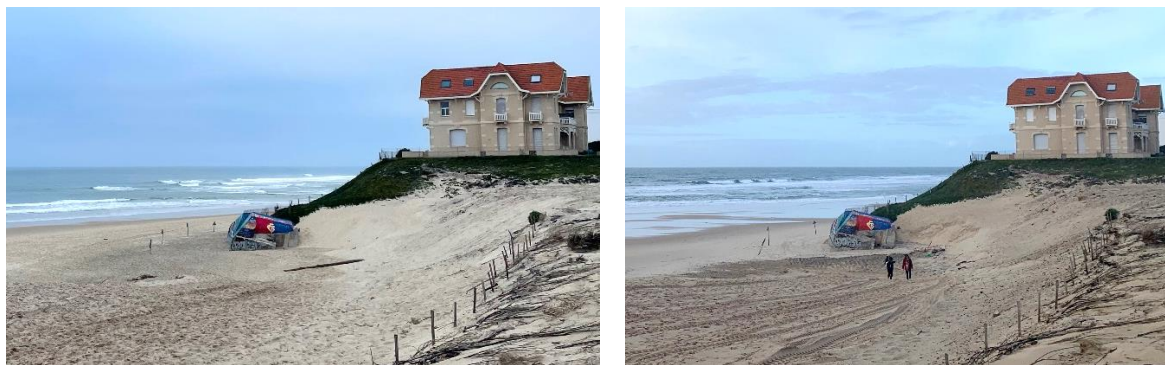
Figure 51 - Plage Sud le 03/02/2024 (à gauche) et le 16/02/2024 (à droite), vue nord-ouest. © CoastSnap Nouvelle-Aquitaine

Plage Sud : Des photos prises quelques jours avant et quelques jours après la tempête témoignent d'une encoche d'érosion qui s'est accentuée à l'arrière du blockhaus ainsi que d'un abaissement du niveau de plage à ce même endroit d'environ 0,5m (Figure 51).

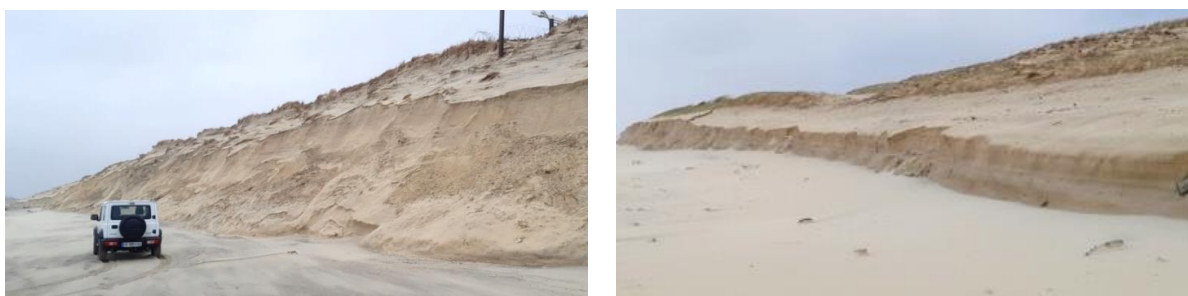
Figure 52 - Site DGAEM le 12/02/2024, secteur Biscarrosse vue nord (à gauche) et secteur Mimizan vue nord (à droite) . © Observatoire de la côte de Nouvelle-Aquitaine

Secteur DGAEM : 13 km de falaise d'érosion ont été recensés sur ce secteur long de 23 km. La situation s'est particulièrement dégradée sur la partie nord (secteur Biscarrosse) avec la formation de falaises de plus de 4 m de haut (Figure 52). Sur le reste du secteur les impacts sont limités à une érosion des coins sableux.

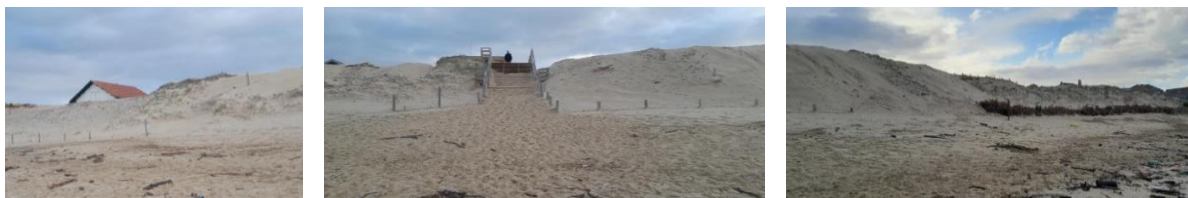
Figure 53 - Plage Nord le 12/02/2024, vue nord (à gauche), est (au centre) et sud (à droite). © Observatoire de la côte de Nouvelle-Aquitaine

Plage Nord : Pas de recul du pied de dune (Figure 53).

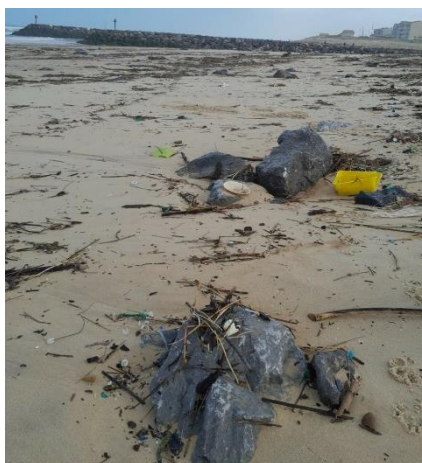
Figure 54 - Enrochements éparpillés sur la plage Sud le 12/02/2024, vue nord. © Observatoire de la côte de Nouvelle-Aquitaine

La tempête Karlotta a eu un impact significatif sur le secteur nord du littoral de Mimizan en termes d'érosion marine. Des blocs de pierre se sont décrochés de la digue Sud du courant de Mimizan et ont été déposés sur une distance de 150 m en direction du sud (Figure 54).

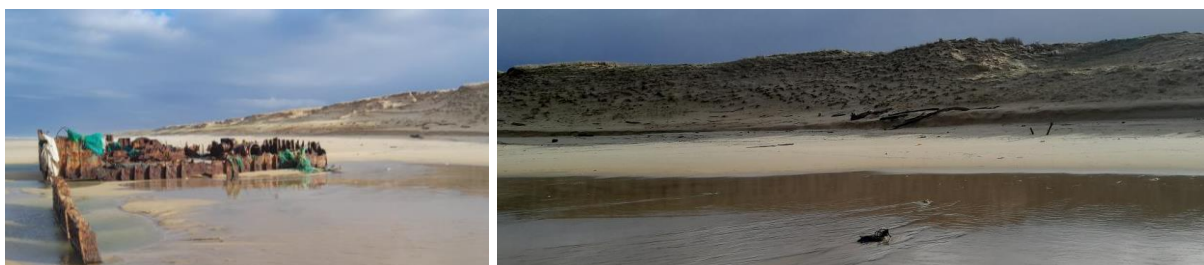
Figure 56 - Plage au niveau de l'épave du Virgo le 12/02/2024, vue nord (à gauche) et est (à droite). © Observatoire de la côte de Nouvelle-Aquitaine

Epave du Virgo : Légère érosion du pied de dune avec rafraîchissement d'une micro-falaise d'érosion déjà présente (Figure 56).

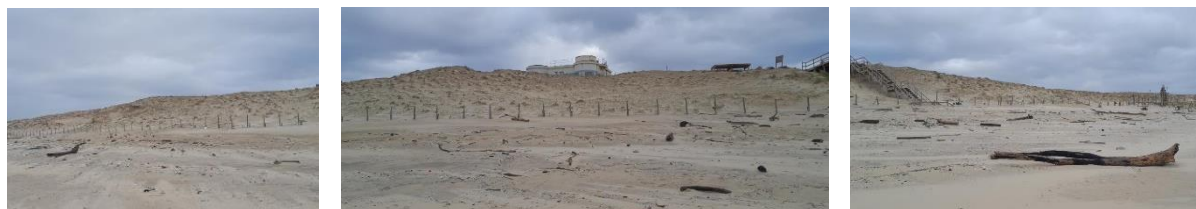
Figure 57 - Plage de Lespecier le 12/02/2024, vue nord (à gauche), est (au centre) et sud (à droite).

Plage de Lespecier : Pas d'érosion du pied de dune (Figure 57).

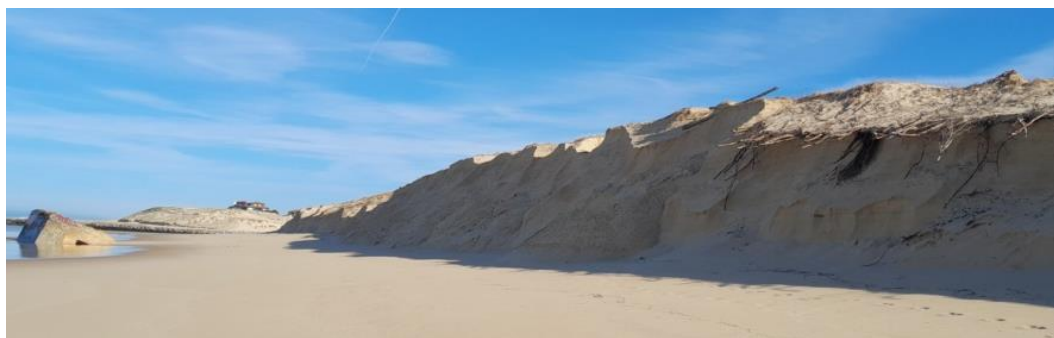
Figure 58 - Plage située au sud du courant de Contis le 14/02/2024, vue nord. © Observatoire de la côte de Nouvelle-Aquitaine

Une érosion importante du cordon dunaire a été observée. Les reculs du pied de dune ont atteint des valeurs allant jusqu'à 6 à 7 m formant des falaises d'érosion pouvant atteindre les 6 m de haut et sur des distances de 1,3 km pour les plus longues (Figure 58). De nouvelles entailles se sont formées au niveau de l'avant dune. Les niveaux de plage sont très bas et l'abaissement des plages lié à l'évènement dans le secteur est estimé entre 1 et 2 m.

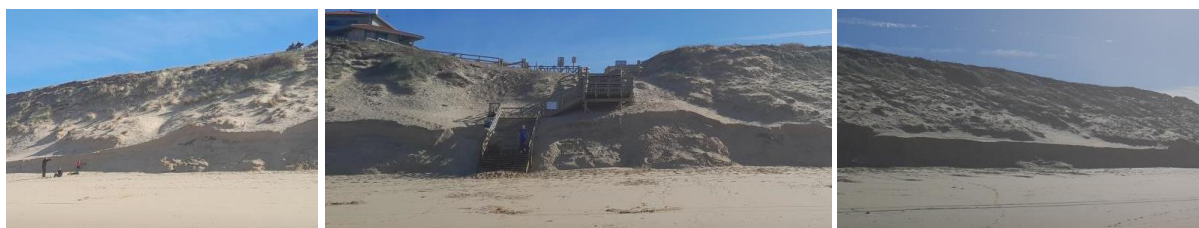
Figure 59 - Plage du Cap de l'Homy le 14/02/2024, vue nord (à gauche), est (au centre) et sud (à droite).

Cap de l'Homy : L'entaille située au droit du poste de secours s'est accentuée, créant des dégradations au niveau de l'escalier d'accès dont les dernières marches sont suspendues dans le vide (Figure 59). Recul et abaissement de plage estimés respectivement à 1-3 m et 1-2 m.

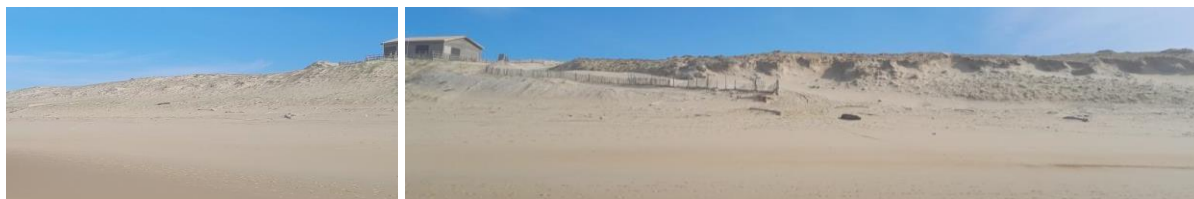
*Figure 60 - Plage de l'Arnaoutchot le 14/02/2024 vue nord (à gauche), est (au centre) et sud (à droite).
© Observatoire de la côte de Nouvelle-Aquitaine*

Plage de l'Arnaoutchot : Légère érosion du pied de dune inférieure à 0,5 m et abaissement du haut de plage de 1-2 m (Figure 60).

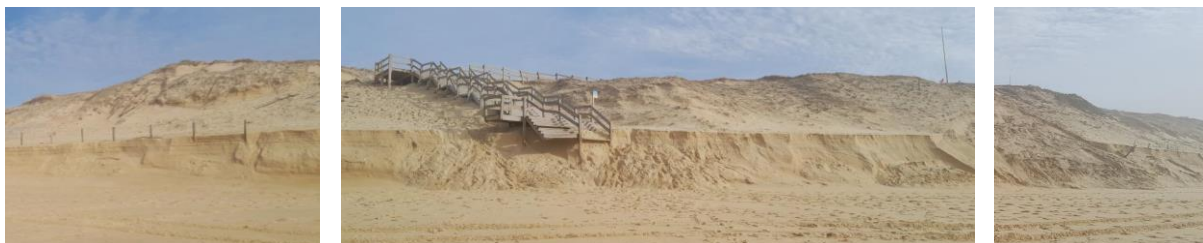
Plage Centrale : Il a été observé un recul du pied de dune compris entre 5 et 10 m ainsi qu'un abaissement du niveau du haut de plage supérieur à 2 m. Il est à noter des dégâts structuraux avec la perte d'une partie de l'escalier d'accès à la plage et de la clotûre (Figure 61).

Figure 61 - Plage de Messanges le 14/02/2024, vue est. © Observatoire de la côte de Nouvelle-Aquitaine

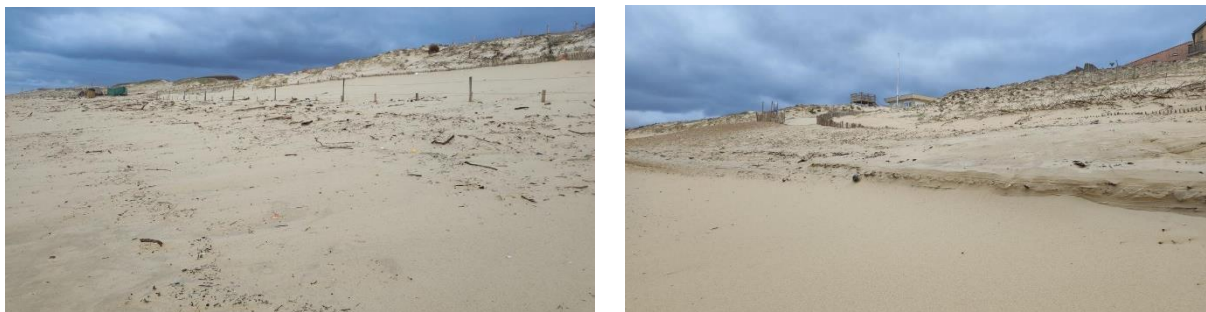
Plage des Sablères et plage Centrale Nord : Pas de recul du pied de dune ni d'abaissement notable du haut de plage. Le jet de rive a atteint ponctuellement le pied de dune (Figure 62, Figure 63).

Figure 62 - Plage des Sablères le 12/02/2024, vue nord depuis le nord (à gauche) et le sud (à droite) de l'accès-plage. © Mairie de Vieux-Boucau-les-Bains

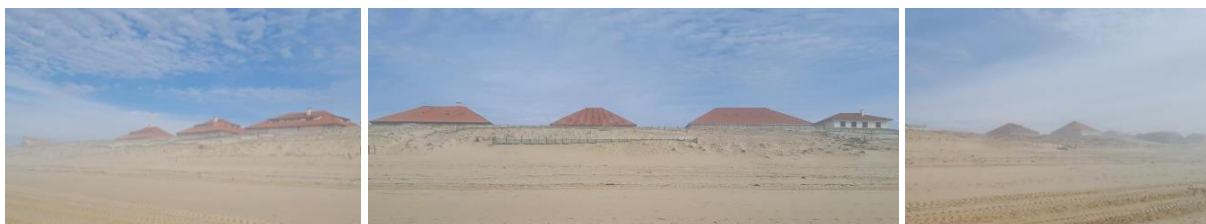
Figure 63 - Plage Centrale Nord le 14/02/2024, vue nord (à gauche), est (au centre) et sud (à droite). © Observatoire de la côte de Nouvelle-Aquitaine
