Réf. : CPTR_BDX_2024_007

Compte-rendu du Réseau tempêtes

Objet : Bilan de la tempête Karlotta (10-11 février 2024)

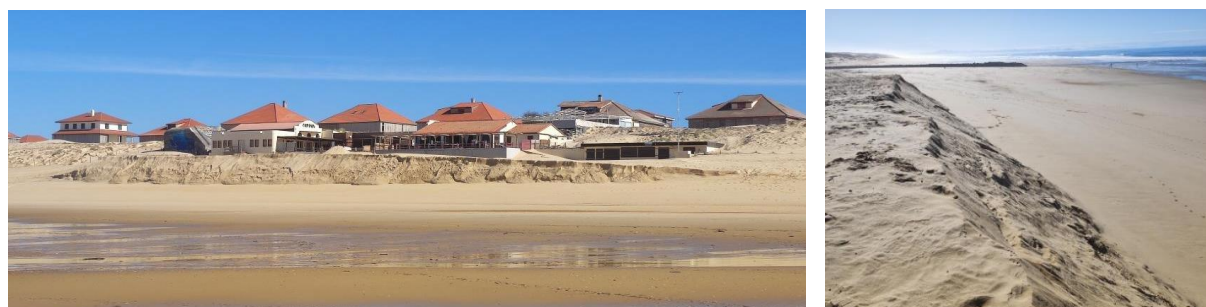
Plage Centrale : Des impacts significatifs ont été observés sur ce secteur. La berme artificielle de protection a nettement été grignotée par les vagues (Figure 64) avec un recul à sa base de 1-3 m accompagné d'un abaissement de plage de 1-2 m. La berme a aussi été ponctuellement franchie par des paquets de mer.

Figure 64 - Plage Centrale le 13/02/2024 vue vers l'est (à gauche) et le sud (à droite). © Mairie de Vieux-Boucau-les-Bains

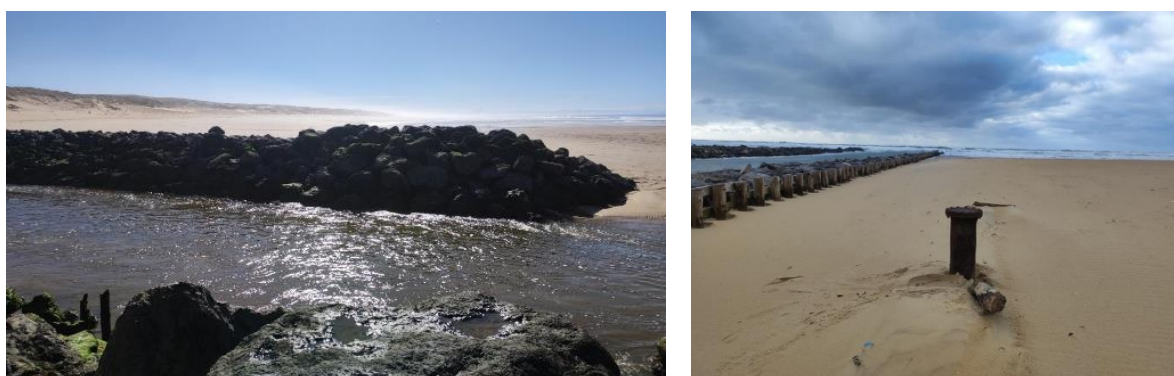
Plage Sud : Un léger abaissement du niveau de plage inférieur à 1 m a été relevé (Figure 65). Des blocs de la digue du courant de Soustons ont été déplacés au cours de l'évènement.

Figure 65 - Digue du courant de Soustons le 13/02/2024, vue sud (à gauche) et ouest (à droite). © Mairie de Vieux-Boucau-les-Bains

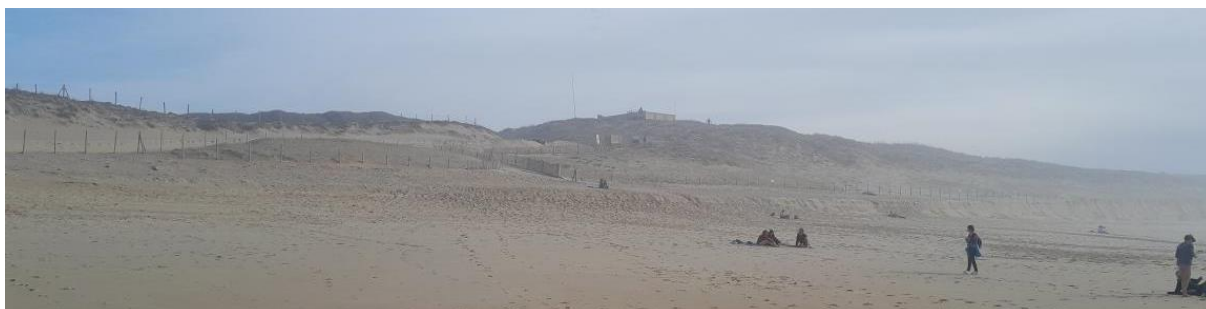
Plage Centrale : Une importante entaille d'érosion s'est formée au droit de l'accès-plage avec une profondeur maximale de l'ordre de 8 m sur un linéaire d'environ 250 m vers le sud (Figure 66). Cette entaille s'accompagne d'un abaissement du haut de plage supérieur à 2 m.

Figure 66 - Plage Centrale de Soustons le 14/02/2024, vue sud. © Observatoire de la côte de Nouvelle-Aquitaine

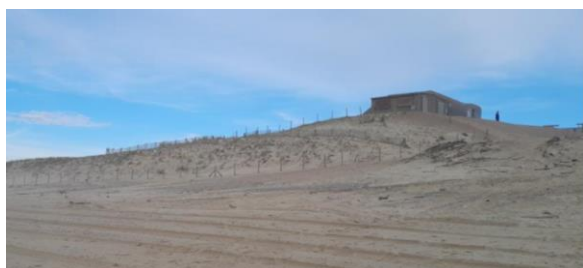
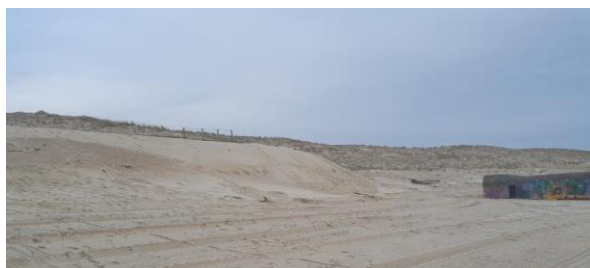
Plage des Casernes : Pas de recul du trait de côte ni abaissement du haut de plage (Figure 67).

Figure 67 - Plage des Casernes le 14/02/2024, vue nord (à gauche) et sud (à droite). © Observatoire de la côte de Nouvelle-Aquitaine

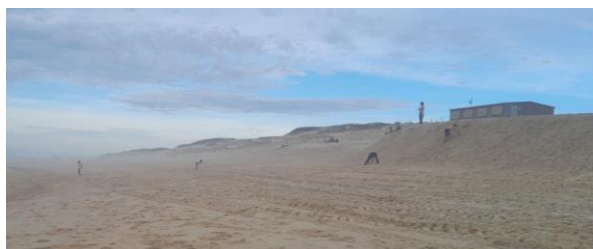
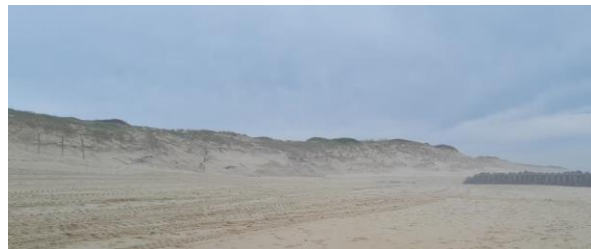
Plage du Penon : Légère érosion du pied de dune de la concession de plage inférieure à 1 m et léger abaissement du haut de plage inférieur à 1 m (Figure 68)

Figure 68 - Plage du Penon le 14/02/2024, vue nord (à gauche) et sud (à droite). © Observatoire de la côte de Nouvelle-Aquitaine

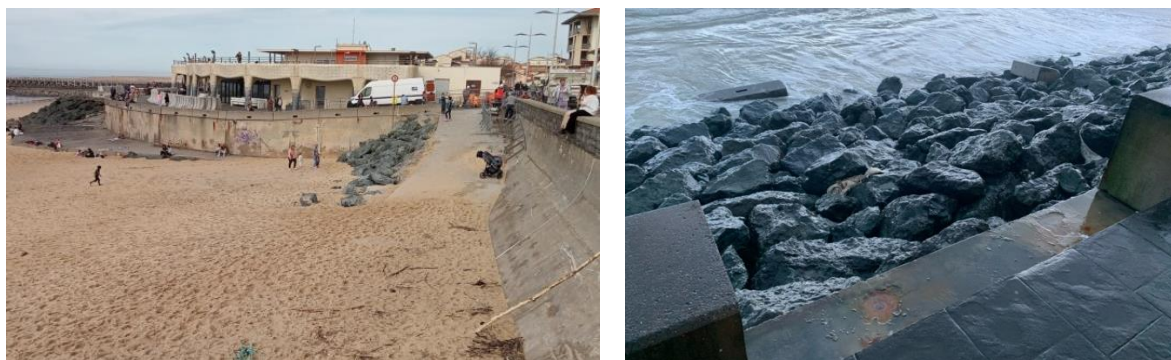
Figure 69 - Plage Centrale le 14/02/2024. © Mairie de Capbreton

Plage de l'Estacade / Plage Centrale : Il a été constaté d'importants départs de sable ainsi que des dégâts structuraux sur ces plages urbaines (dégradation de murets et départs de blocs de béton, parking inondé) (Figure 69).

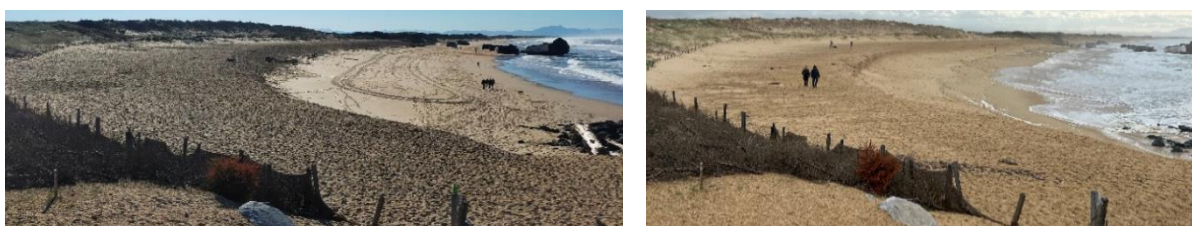
Plage du Santocha : L'encoche d'érosion située au droit de l'accès nord de la plage du Santocha s'est accentuée, faisant reculer l'arrête du merlon sableux d'environ 1 m (Figure 71, Figure 72).

Figure 72 - Plage du Santocha le 24/01/2024 (à gauche) et le 11/02/2024 (à droite). © CoastSnap Nouvelle-Aquitaine

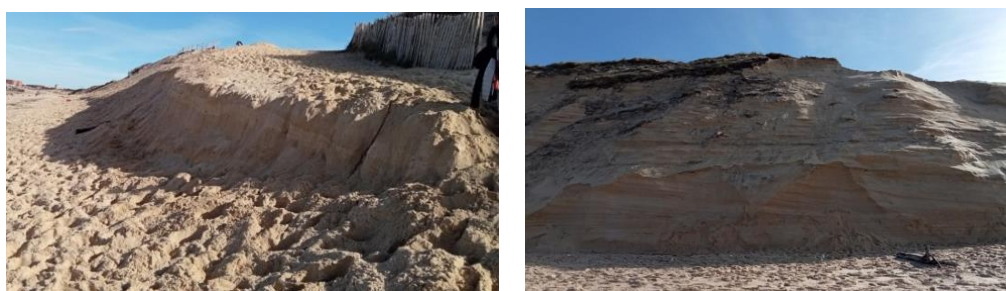
Plage de la Piste / Les Océanides : Sur ce secteur l'érosion s'est accentuée suite au passage de Karlotta. Des marches d'érosion se sont formées aux droits des accès-plages et des falaises dunaires se sont amplifiées (Figure 73).

Figure 73 - Plage de la Piste vue nord (à gauche) et plage des Océanides vue est (à droite), le 14/02/2024. © Mairie de Capbreton

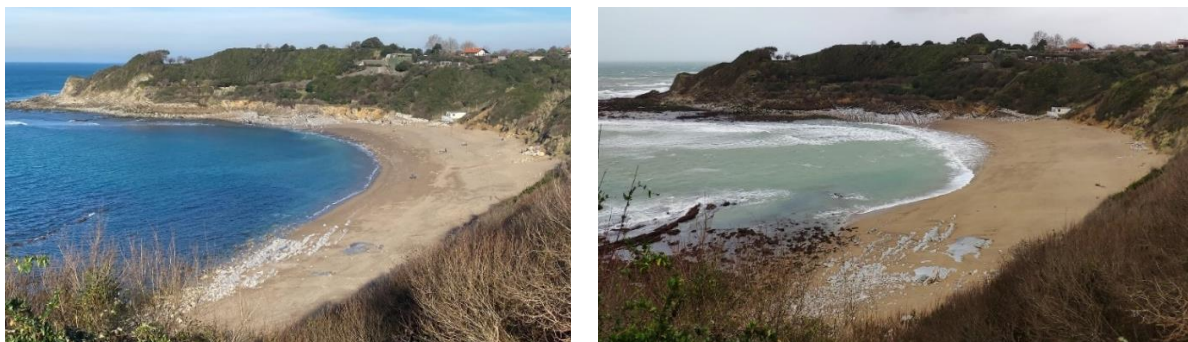
Plage de Lafitenia : La tempête Karlotta a légèrement désensablé (ensablé) le platier rocheux sur la gauche (droite) de la plage (Figure 74).

Figure 74 - Plage de Lafitenia le 03/02/2024 (à gauche) et le 12/02/2024 (à droite). © CoastSnap Nouvelle-Aquitaine
