Rapport final

Suivi des entailles d'érosion — Synthèse annuelle Campagne 2021 (d'octobre 2020 à Juin 2021)

10/09/2021

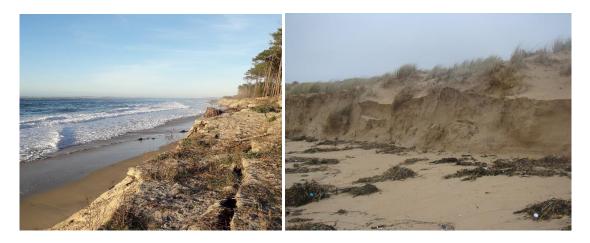
Figure 1: Exemple d'entailles d'érosion sur le littoral Aquitain

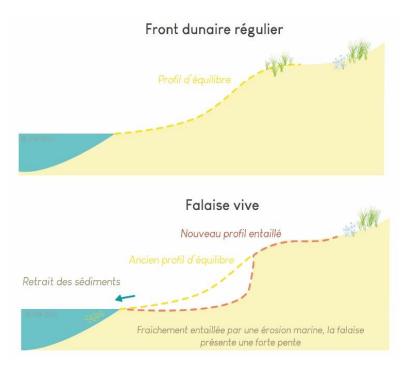
Une entaille d'érosion marine est une encoche dans le pied du versant externe du cordon dunaire, résultat de fortes érosions marines survenant lors d'événements tempétueux ou lors de la conjonction de fortes houles et de forts coefficients de marée. Ces entailles d'érosion se traduisent sous la forme de falaises dunaires vives, ne sont prises en compte que celles formées pendant la dernière période hivernale. (Voir ci-dessous).

Figure 2 : Création d'une entaille d'érosion marine sur un front dunaire régulier

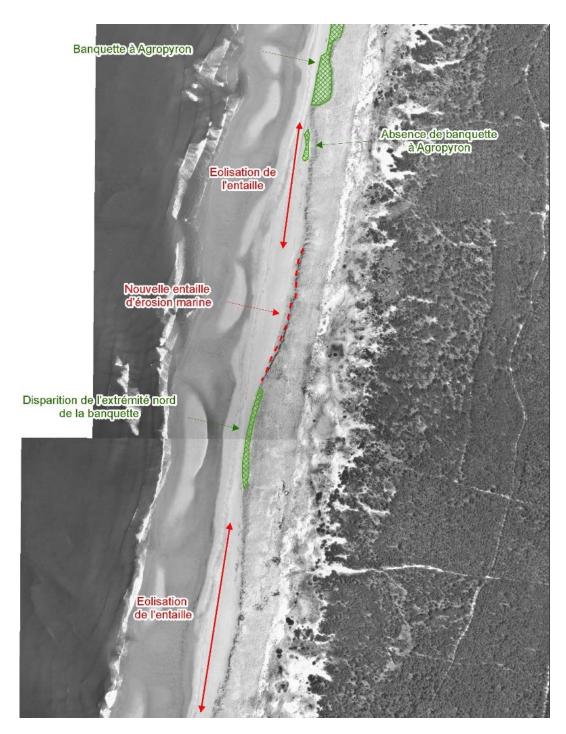
Figure 3: Exemple d'entaille d'érosion

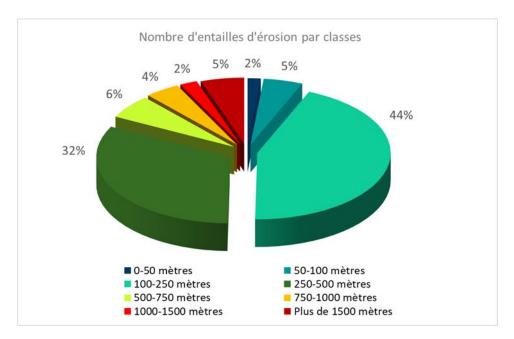
La répartition des entailles d'érosion marine par classe de longueur est similaire aux autres années avec une prédominance des classes comprises entre 100 et 500 m qui regroupent plus de 75% des entailles relevées.

Figure 9: Répartition par classe des entailles d'érosion

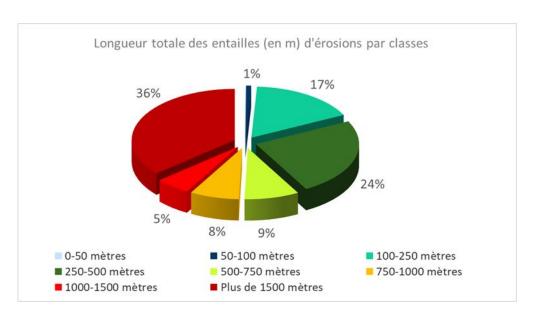
Figure 10: Répartition des entailles selon leur longueur

Bien que les classes d'entailles d'érosion comprises entre 100 et 500 m regroupent plus de 75 % des relevés, leur part sur le linéaire total relevé chute à 41%. En effet, une zone d'érosion marine homogène au sud de Biscarrosse dans les Landes fait chuter ce pourcentage ; 10 grandes entailles d'érosion marine relevées regroupent à elles seules 35% du linéaire total relevé.

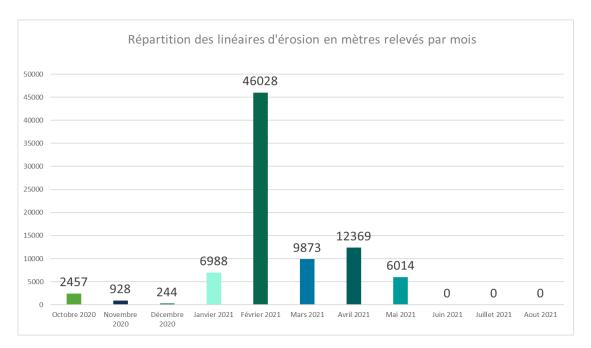
Figure 11: Répartition temporelle des relevés

La répartition temporelle des relevés d'entailles d'érosion met en avant un pic au mois de février qui regroupe à lui seul 55% des relevés. Ce pic du mois de février est très certainement la conséquence de la tempête Justine survenue les 30,31 janvier et 1^{er} février. Les caractéristiques de cet évènement de cet évènement très érosif sont les suivantes :, une forte houle de hauteur significative de 7 mètre, conjuguée à des coefficients de marée de 90 à 93 et à des vents atteignant 90 – 110 km/h en rafales. Cette tendance est similaire aux années précédentes et correspond à la période des plus grandes marées.

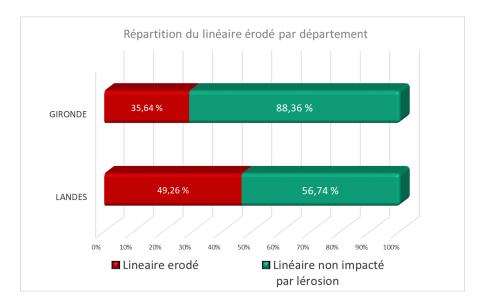
Figure 12: Répartition spatiale des relevés par département

Cette année, le département des Landes a été le plus impacté en termes de linéaire d'érosion marine relevé. Une nouvelle fois, ceci s'explique par la présence d'une zone d'érosion homogène et constante sur de grands linéaires au droit des communes de Gastes et Sainte Eulalie en Born.

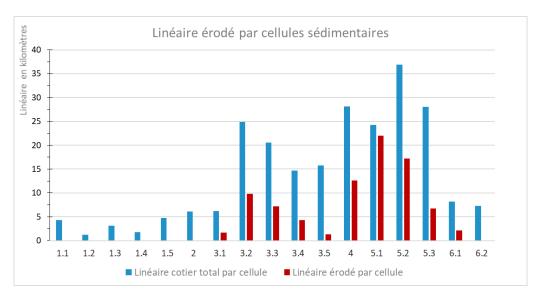
Figure 13: Répartition spatiale par cellules sédimentaires

Les cellules sédimentaires les plus impactées par les érosions marines pour l'hiver 2020-2021 (cellules 5.1, 5.2 et 5.3) correspondent à une zone s'étendant de Biscarosse à Soorts-Hossegor dans le département des Landes. Le nord de cette zone a subi des entailles d'érosion couvrant de grands linéaires alors que le sud de la zone a été touché par des entailles d'érosion morcelées sur de plus faible linéaires.

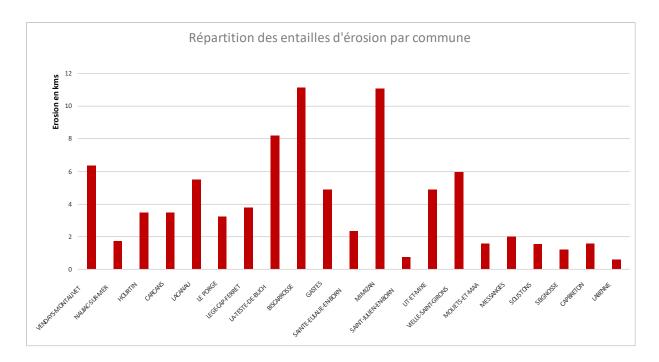
Figure 14: Répartition par commune

Le graphique ci-dessus fait ressortir principalement deux communes (Biscarosse et Mimizan) ayant subi le plus de linéaire d'érosion marine. Cette tendance est à nuancer par le fait que les communes regroupant les plus grands linéaires d'entailles d'érosion sont aussi celles ayant les plus longs linéaires côtiers.

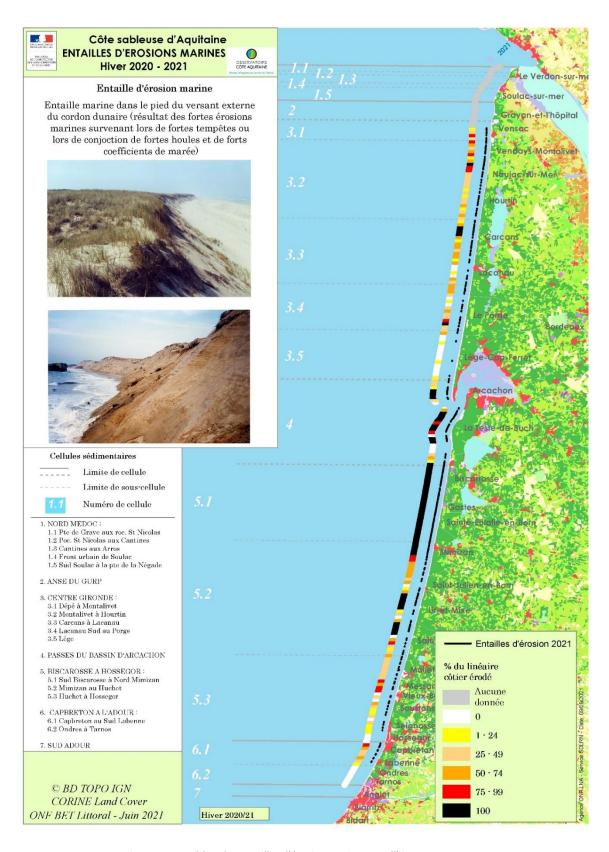
Figure 15: Synthèse des entailles d'érosion marine pour l'hiver 2020 – 2021

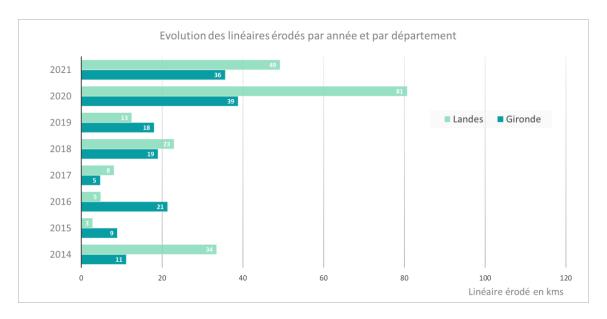
Figure 16 : Evolution sur les cinq dernières campagnes terrain

Après un hiver 2019-2020 qui a connu une forte augmentation des linéaires d'érosion pour les deux départements, cette année, la côte de l'ex Aquitaine a subi une érosion marine de moindre importance bien que toujours supérieure aux précédentes années (période 2014-2018).

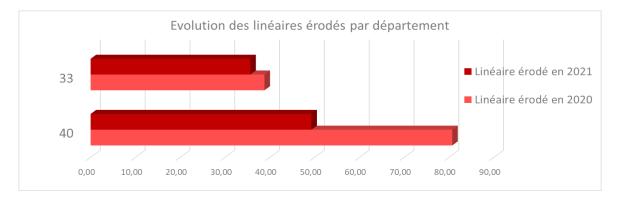
Figure 17 : Evolution des linéaires érodés par département sur les deux précédentes missions

Le linéaire d'entailles d'érosion marine relevé sur le département de la Gironde est quasi stable alors que le département des Landes connaît une baisse importante (passant de 80 kml à 49 kml) tout en restant plus élevé que lors de la période 2014 - 2018.
