OBSERVATOIRE
CÔTE AQUITAINE

Référence : NT_AQI_2018_005

Note de l'Observatoire de la Côte Aquitaine

Bilan de l'évènement du 02/03/2018

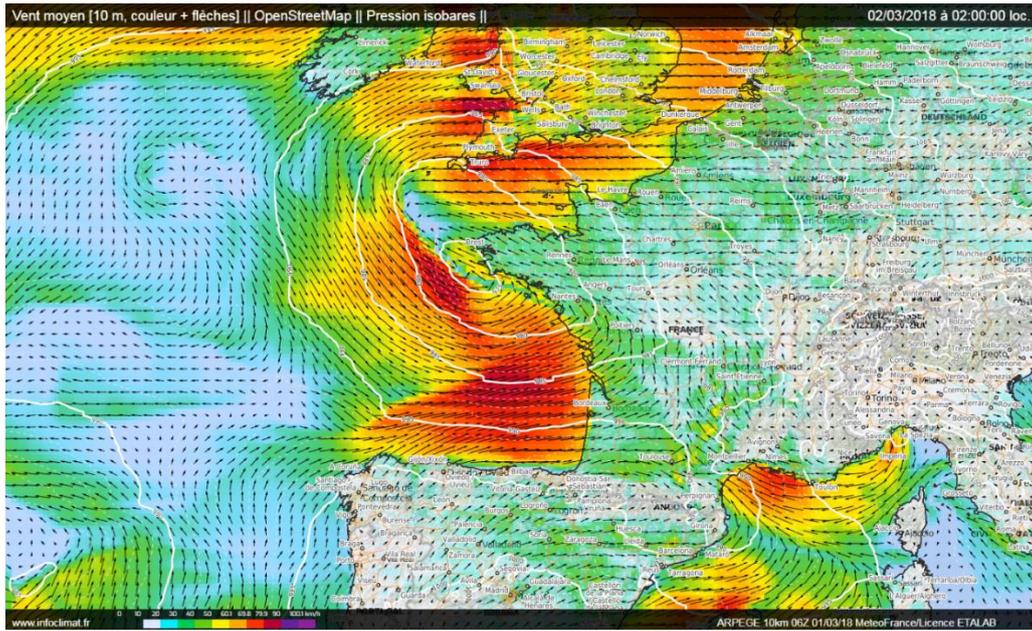
Figure 1 : Prévisions météo (vitesse moyenne km/h et direction des vents) et pression atmosphérique en surface (hPa) – source modèle ARPEGE 10km - source Météo-France

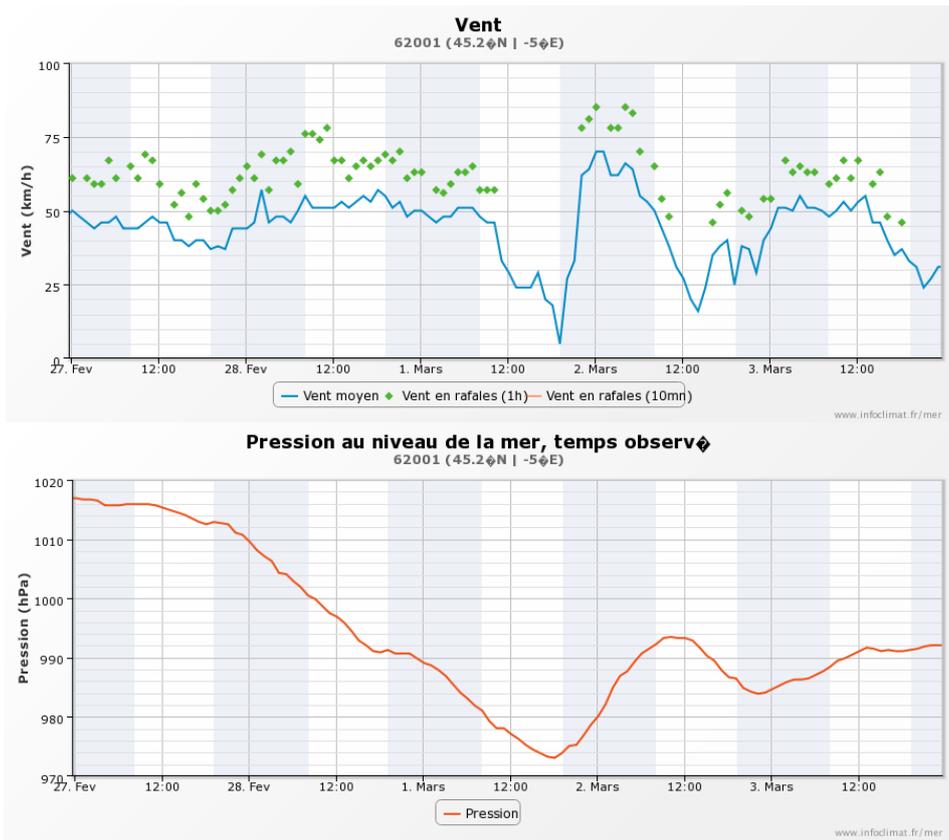
Au large, au niveau de la bouée Gascogne, le vent a soufflé avec des vitesses moyennes comprises entre 50 et 65 km/h avec des rafales autour de 85-90 km/h durant la nuit du 1^{er} au 2 mars 2018. Le passage de la dépression (minimum de 973 hPa) s’effectue le 1^{er} mars vers 14h-16h.

Figure 2 : Évolution temporelle du vent moyen (bleu), du vent en rafales horaire (vert) et la pression atmosphérique au niveau de la mer à la bouée Gascogne - source infoclimat.fr

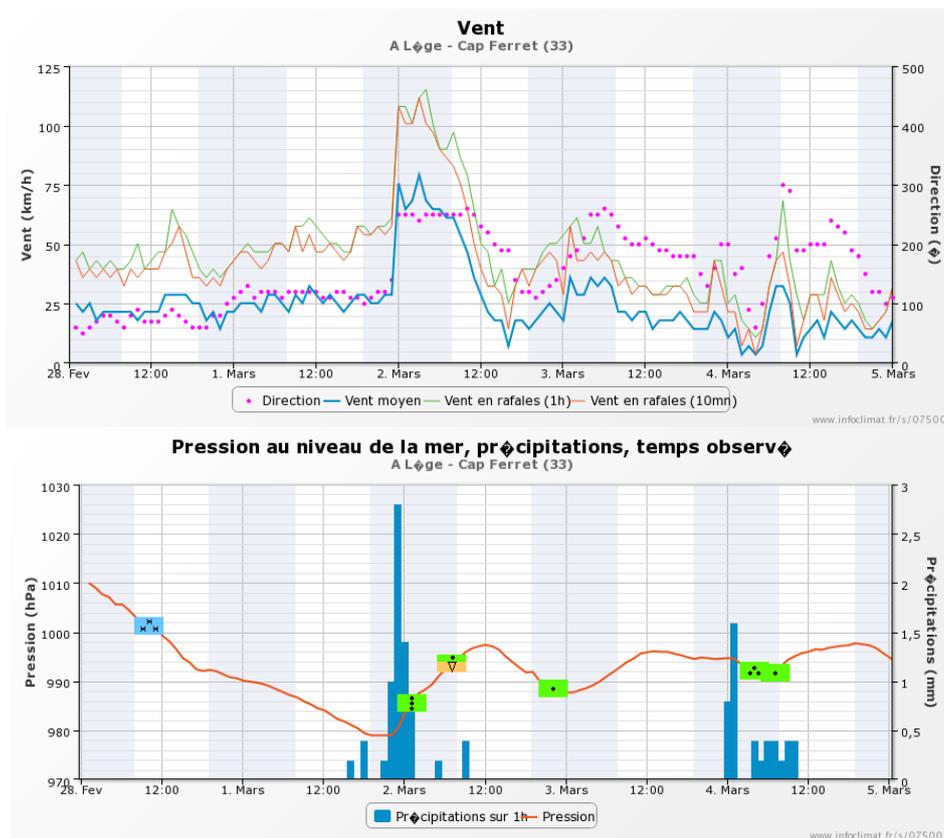
À la côte, la station météo de la pointe du Cap-Ferret a enregistré des vents de l’ordre de 70-75 km/h avec des rafales supérieures à 100 km/h à partir de 23h le 1^{er} mars et ce jusqu’au vendredi 2 mars vers 9h-10h. Les directions de provenance sont passées brutalement de secteur est-sud-est à ouest-sud-ouest s’accompagnant d’une hausse de l’intensité des vents. Le minimum dépressionnaire (979 hPa) est enregistré le 1^{er} mars vers 19h-22h.

Figure 3 : Évolution temporelle du vent moyen (bleu), du vent en rafales horaire (vert), du vent en rafales à 10 minutes (rouge-orange) et des directions de provenance (points mauves) au niveau de la station météo du Cap-Ferret (source infoclimat.fr)

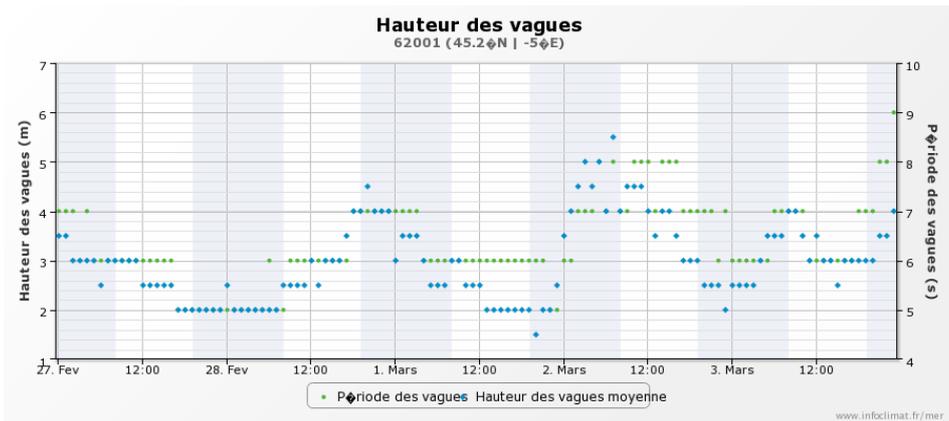
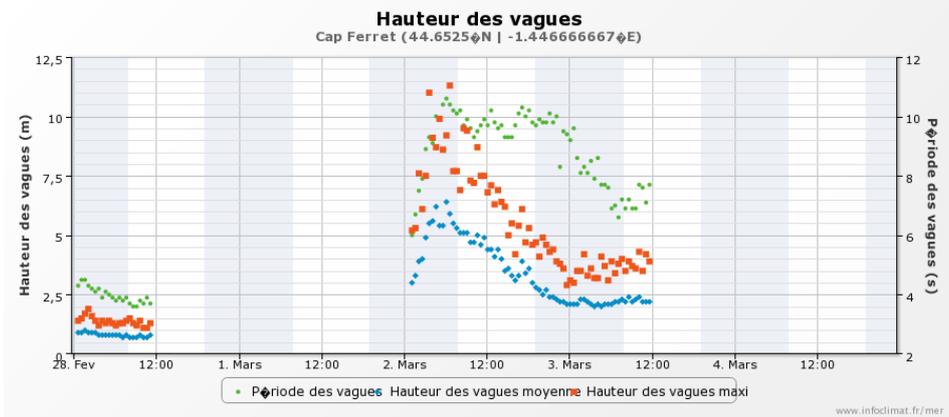
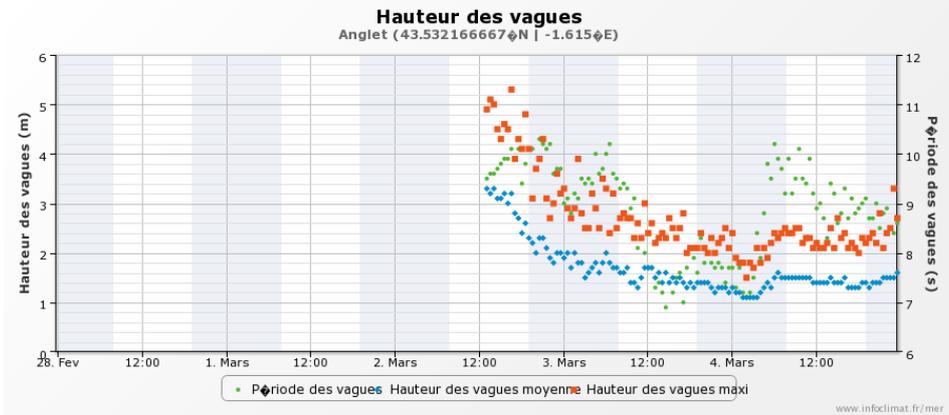
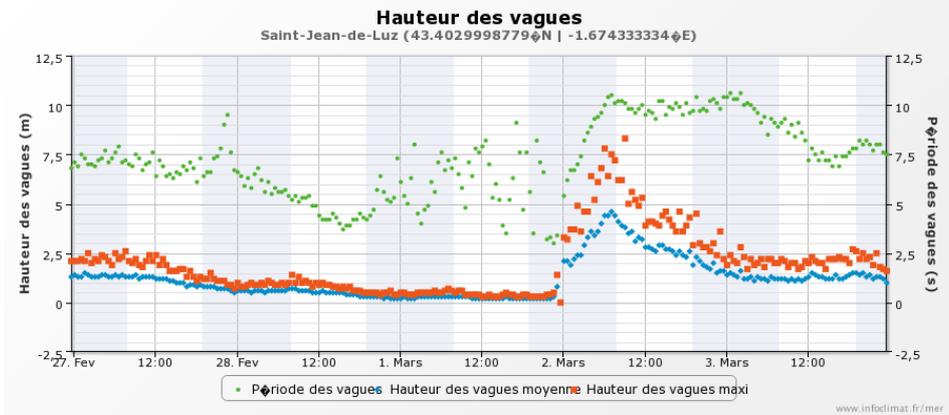
Concernant les états de mer, des hauteurs significatives de vagues de l'ordre 5 m avec des périodes de 8 s ont été enregistrées (2 mars 2018 entre 2h et 10h) à la bouée Gascogne, et à la bouée Cap-Ferret des hauteurs de vagues moyennes comprises entre 5 m et 6,5 m avec des périodes de 10-11 s. La bouée d'Anglet n'a pas enregistré le maximum de vagues pendant l'évènement. En revanche, la bouée de Saint-Jean-de-Luz a enregistré des hauteurs de vagues moyennes en-dessous de 5 m avec des périodes de 10 s environ.

Figure 4 : Évolution temporelle des hauteurs de vagues moyennes (points bleus), des hauteurs de vagues maximales (points rouges) et des périodes moyennes (vert) au niveau des bouées Gascogne 62001, Cap-Ferret, Anglet et Saint-Jean-de-Luz (source infoclimat.fr)

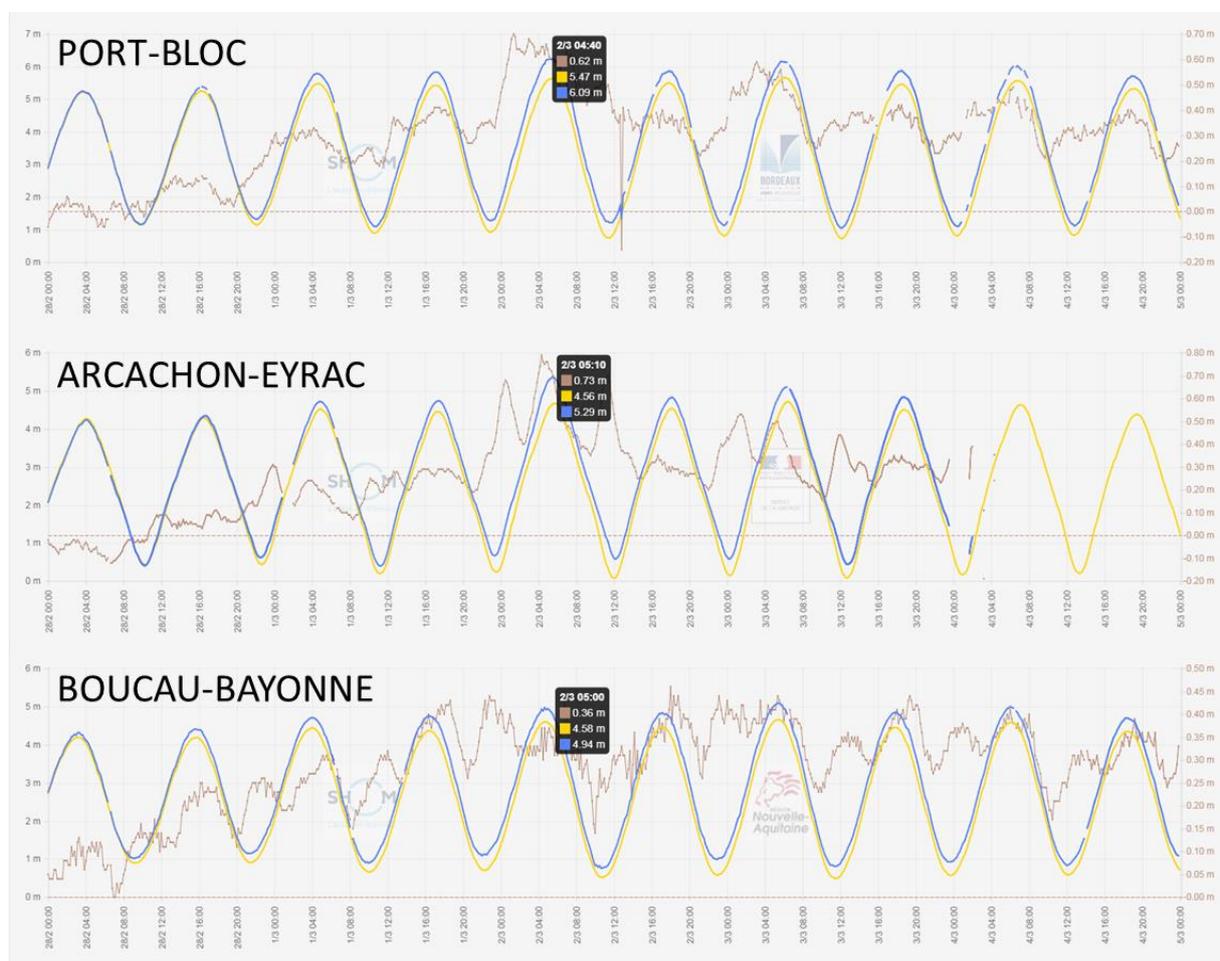
Ces conditions météo-marines sont survenues lors des grandes marées (coefficient 102 le 1^{er} et de 106 le 2 mars 2018). Le passage de la dépression associée aux vents (intensité et direction) et aux vagues à la côte a contribué à une surélévation importante du niveau marin. En effet, des surcotes marines relativement importantes ont été mesurées au niveau des marégraphes de la côte aquitaine : à Port-Bloc, le 2 mars à la pleine-mer de 5h30 la surcote enregistrée était de l'ordre de 60 cm, à Arcachon-Eyrac, à la pleine-mer de 5h40 la surcote enregistrée était de l'ordre de 70 cm et à Boucau-Bayonne à la pleine-mer de 4h50 la surcote était de l'ordre de 30 cm.

Le niveau total enregistré à Arcachon-Eyrac était seulement 10 cm plus bas que le niveau observé lors de la tempête Xynthia en 2010 qui avait causé de nombreuses submersions sur le pourtour du Bassin d'Arcachon.

Figure 5 : Évolution temporelle de marée prédite (jaune), du niveau marin enregistré (bleu) et de la surcote marine (marron) au niveau des marégraphes de Port-Bloc, d'Arcachon-Eyrac et de Boucau-Bayonne (source SHOM data.shom.fr)

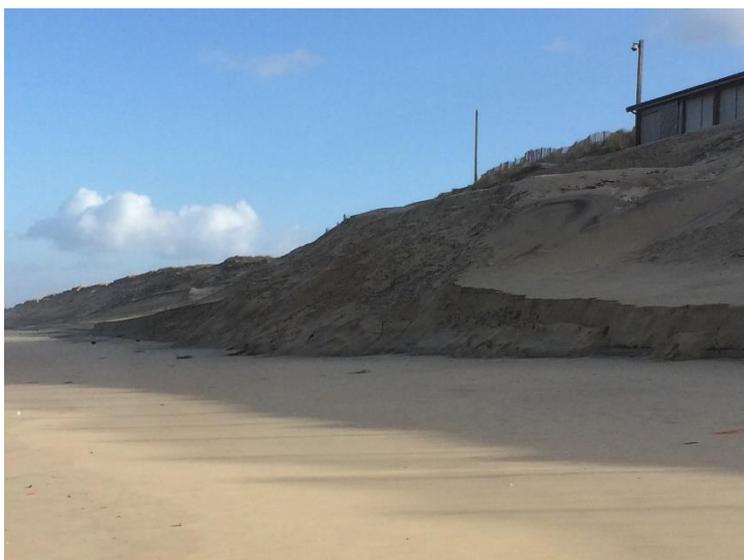
- Hauts de plages démaigris avec quelques micro falaises de haut de plage. Petite falaise d'érosion face au poste MNS de Carcans (voir photo).

Figure 6 : Falaise d'érosion dunaire à Carcans

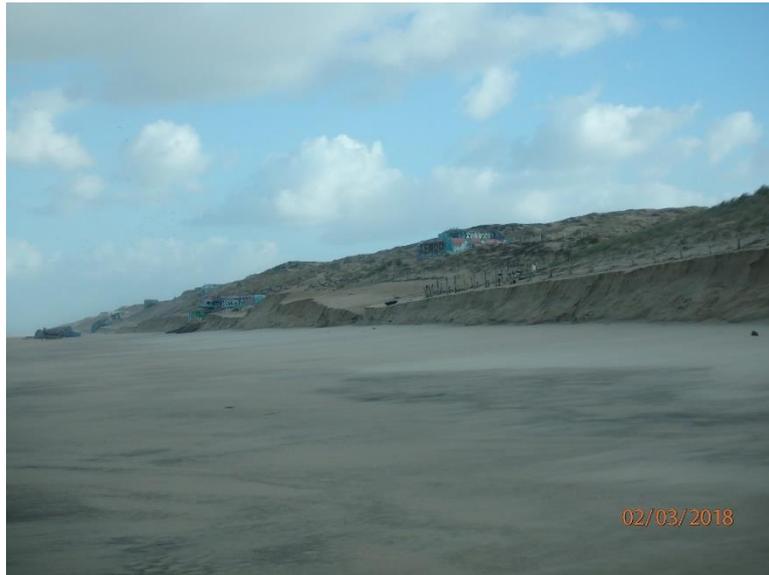
- Plage de l'Horizon et de la Garonne : petite érosion en pointillée depuis la plage de l'Horizon jusqu'à la Garonne. Falaise de 2 m à l'accès de l'Horizon et 4 m à l'accès de la Garonne. La plage dans cette zone a perdu de la hauteur.
- Village de blockhaus de la Pointe : au droit du village, érosion faible du pied de dune sur environ 50 m.
- Plage de la Pointe épargnée en raison de son bon engraissement. Pas d'érosion de la dune. Le profil de plage s'est a priori accentué (haut de plage plus élevé et bas de plage abaissé).
- Falaise d'érosion de 3 m sur plusieurs encoches entre le Truc Vert et le Crohot noir.

Figure 7: Pointe du Cap-Ferret (crédit photo : E. Lenain, ONF)

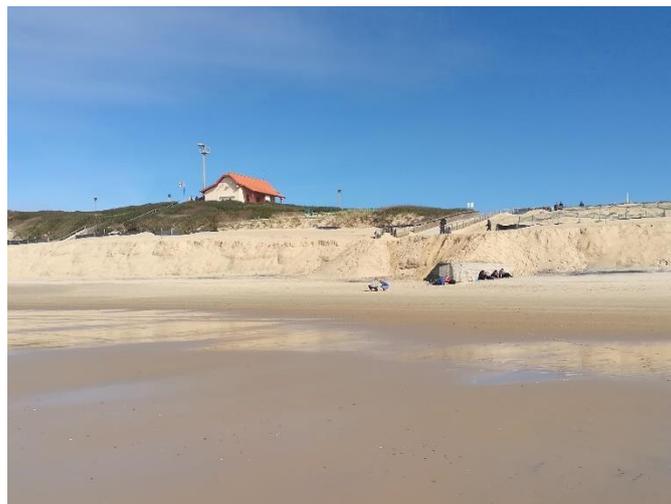
- Le pied de dune a été attaqué malgré le ré-ensablement effectué par la mairie au préalable (voir photo).

Figure 8: Érosion dunaire à Biscarrosse. Apparition d'un blockhaus. (Crédit photo: Mélanie Biauxque, EPOC)

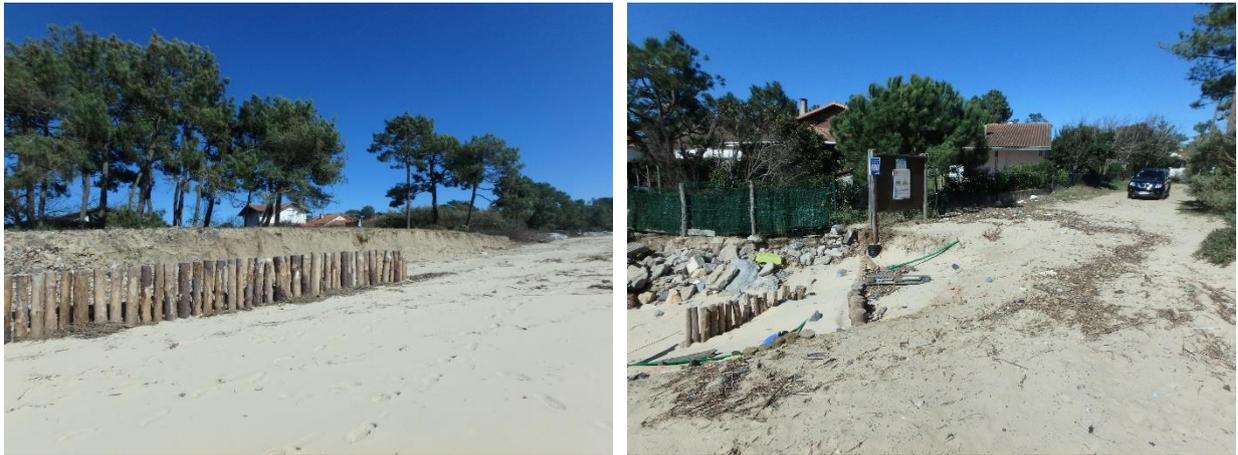
- Niveau d'eau élevé à Mimizan, ayant entraîné des débordements légers dans le courant.
- Quelques encoches d'érosion sur le secteur Mimizan-Contis (1.5 km avec 1 à 3 m de recul) et nombreuses micro-falaises (sur 3 km).

Figure 9 : Erosion et laisse de mer à Mimizan

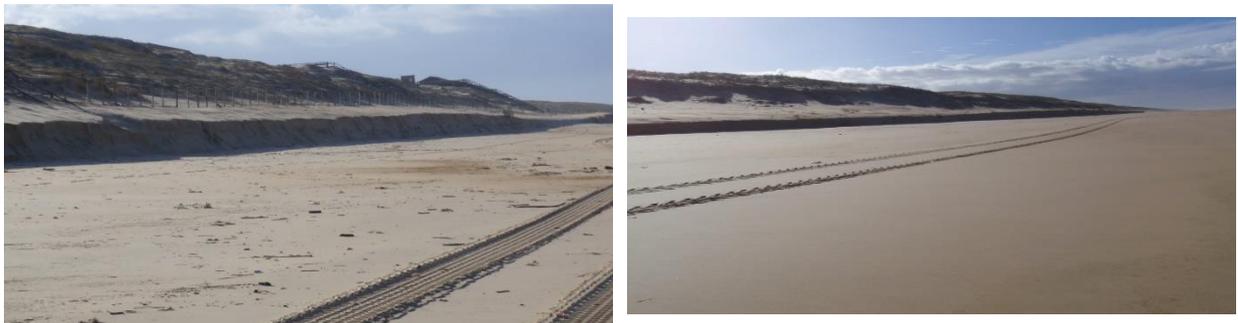
Figure 10 : Micro-falaise d'érosion entre Mimizan et Contis

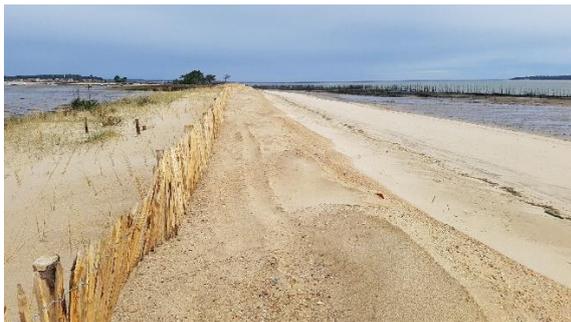
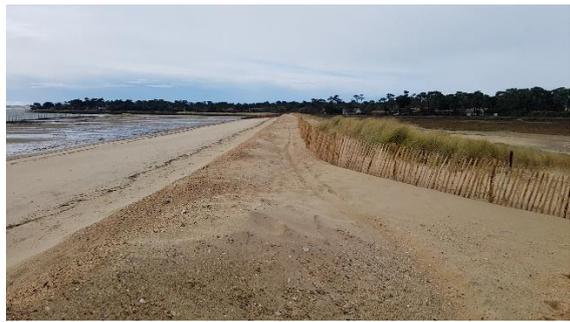
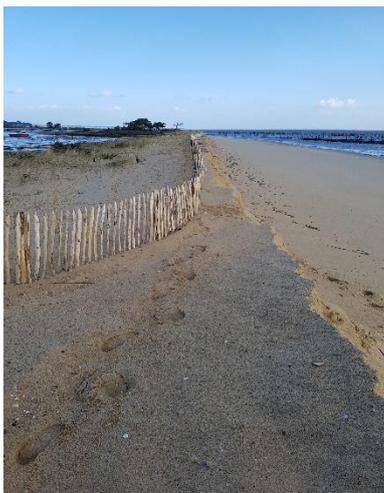
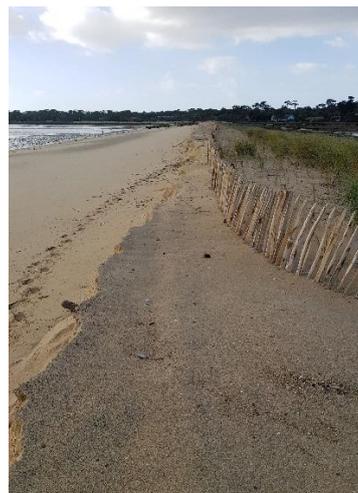
- Mimbeau : recul du trait de côte d’environ 2-3 m, abaissement de l’estran d’environ 2 m. Quelques surverses au-dessus du cordon sableux. (Voir photos)
- Plage du Tram, surverse au niveau de la route au sud de la plage, sans dégât majeur a priori. Submersion également au niveau de la villa Isabelle.
- Submersion dans les rues du Canon, dans le village ostréicole de Claouey (les batardeaux n’ont pas tenu) et de Piraillan. A noter incendie de 7 cabanes à Claouey.

Figure 11 : Recul de 2 à 3 m sur le Mimbeau entre le 1er et le 2 mars. Crédit photo : Mairie Lège-Cap-Ferret

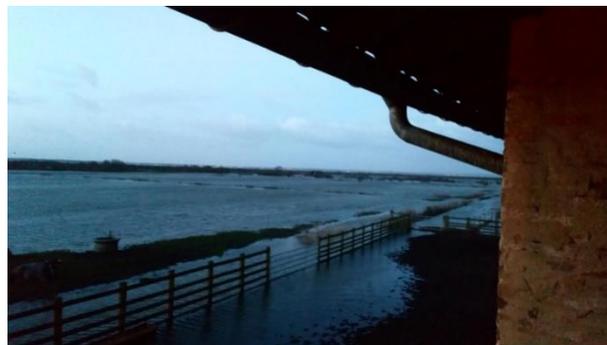
- Secteur Graveyron :
 - Sur le réseau hydraulique saumâtre secteur Verduret, 90 % des prairies ont été inondées.
 - Sur le réseau hydraulique saumâtre secteur du Port, 60 % des prairies ont été inondées.

- Sur le réseau de fossés d'eau douce, il a été saturé ne pouvant contenir la submersion, inondant le chemin central.
 - Le bétail n'a pas subi de perte. On constate de nombreux déchets échoués sur le site et de l'érosion est constatée aux abords de l'écluse de Jas et Verduret. Une fuite au niveau de la maçonnerie est aussi observée sur l'écluse de Verduret.

Figure 12: Étable de Graveyron, normalement entourées de prairies

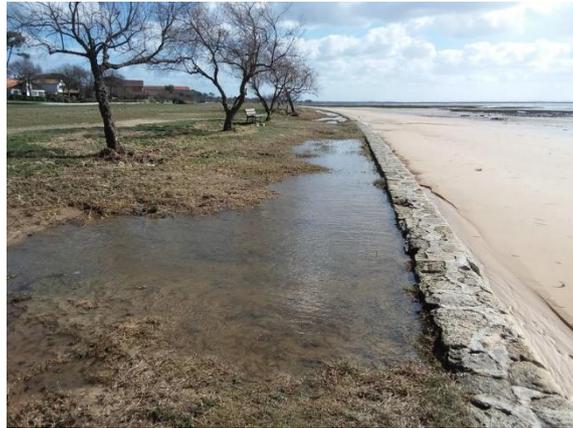
- Inondation de la route au sud du port

Figure 13 : Taussat. Trace de submersion par franchissement de paquets de mer

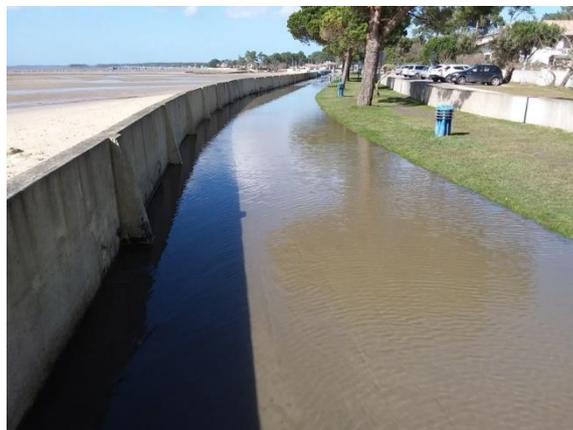
- Inondation entre les 2 murets de la promenade, présence de figures sédimentaires.

Figure 14 : Andernos. Inondation entre les 2 murets de la promenade

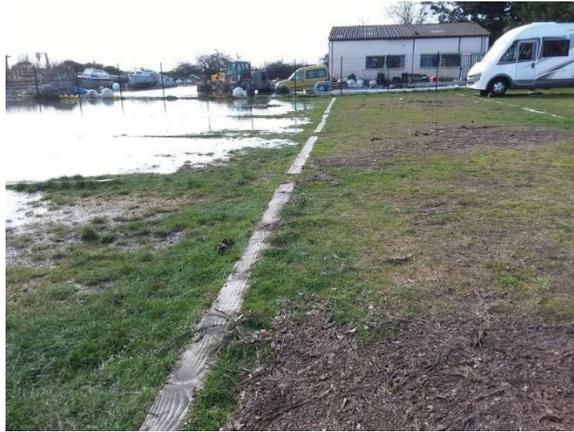
- Submersion autour de l'esplanade de l'église St Eloi et des ruines, submersion des quais du port et des parkings.

Figure 15 : Andernos, submersion des quais du port et des parkings
