OBSERVATOIRE
CÔTE AQUITAINE

Référence : NT_AQI_2020_026

Note de l'Observatoire de la Côte Aquitaine

Bilan du coup de mer du 12 au 14 décembre 2020

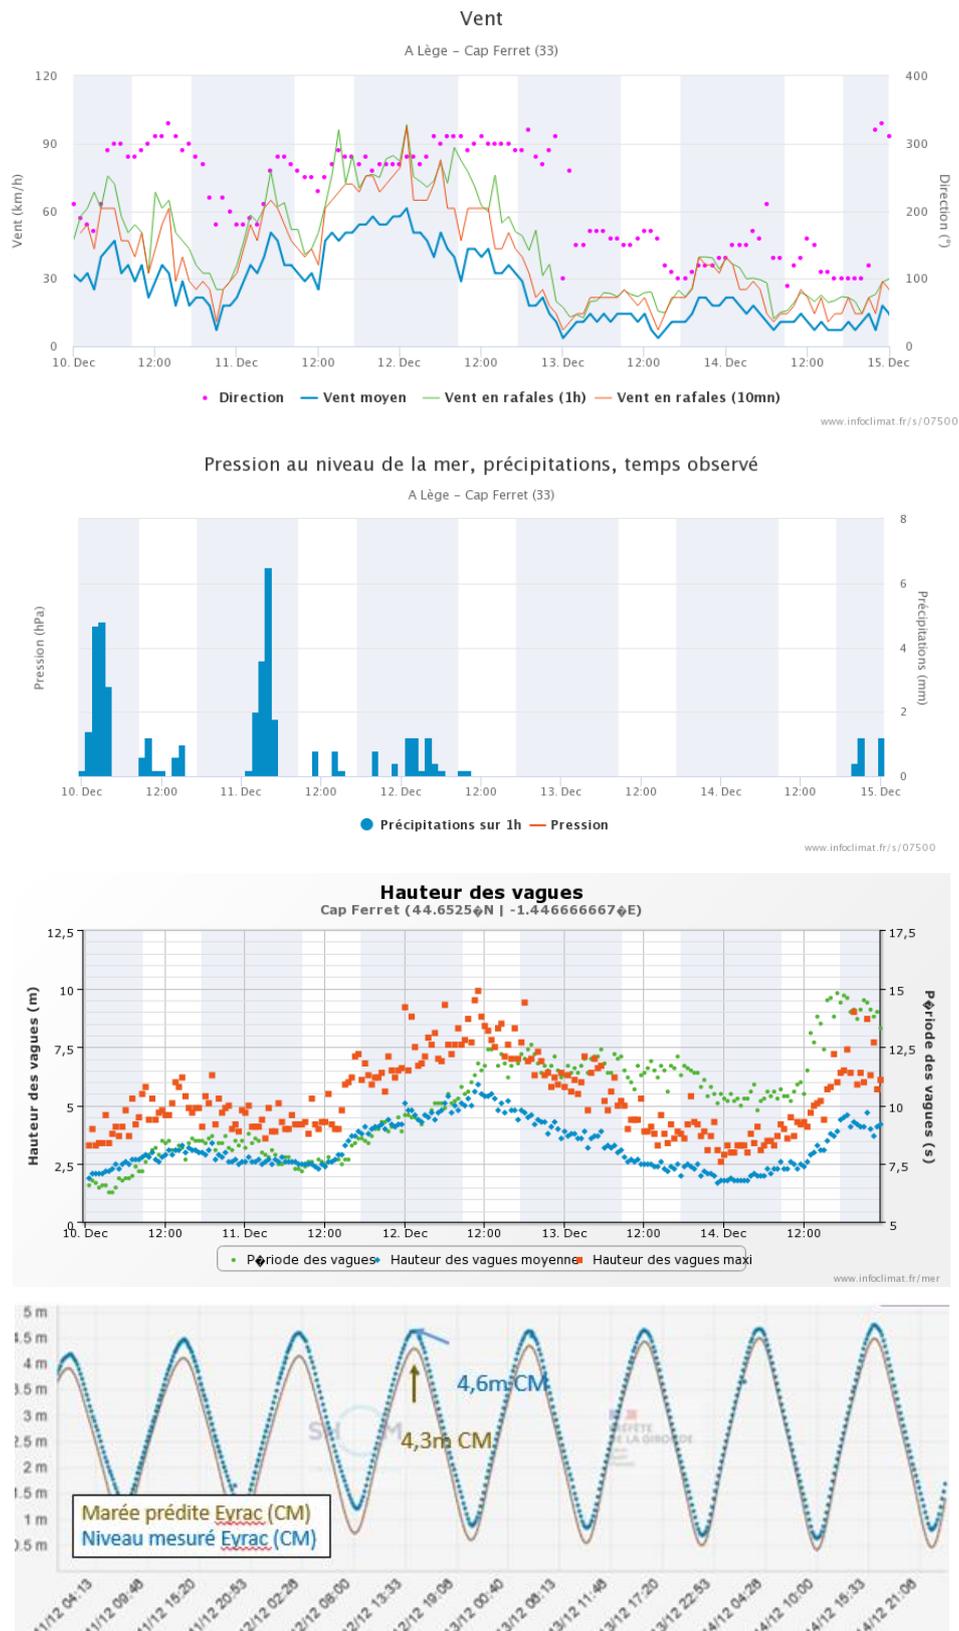
Un épisode de fortes vagues est intervenu le week-end des 12 et 13 décembre sur la côte aquitaine (cf. Figure 1, Figure 2, Figure 3). Le samedi en milieu de journée, les hauteurs significatives de vagues étaient entre 5 et 6 m sur la côte sableuse (enregistrements bouée Cap Ferret) et de l'ordre de 4 m sur la côte basque (enregistrements bouée Saint-Jean-de-Luz). Les périodes associées ont atteint environ 14-16 s. Un second pic de houle, caractérisé par des hauteurs de vagues légèrement inférieures et des périodes plus élevées, s'est produit le lundi 14 décembre dans l'après-midi.

Ces houles provenaient de dépressions lointaines (Andira et Zolestine) et les conditions météorologiques sur la journée de samedi sont restées modérées avec une pression atmosphérique entre 1000 et 1010 hPa et un vent moyen de l'ordre de 50-60 km/h, accompagné de rafales autour de 80 km/h. La surcote marine atteinte à la pleine mer du matin a été très limitée au marégraphe d'Eyrac (de l'ordre de 30 cm) mais a tout de même atteint environ 70 cm au marégraphe de Bayonne Boucau.

Figure 2 - Évolution temporelle des mesures de vent, de pression et hauteur de vagues (station et bouée du Cap-Ferret) et du niveau marin (marégraphe d'Eyrac). Sources : *infoclimat.fr* et *data.shom.fr*

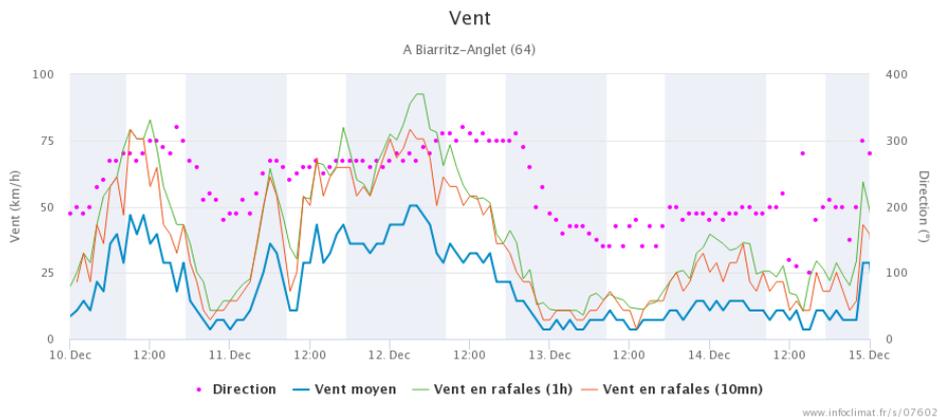
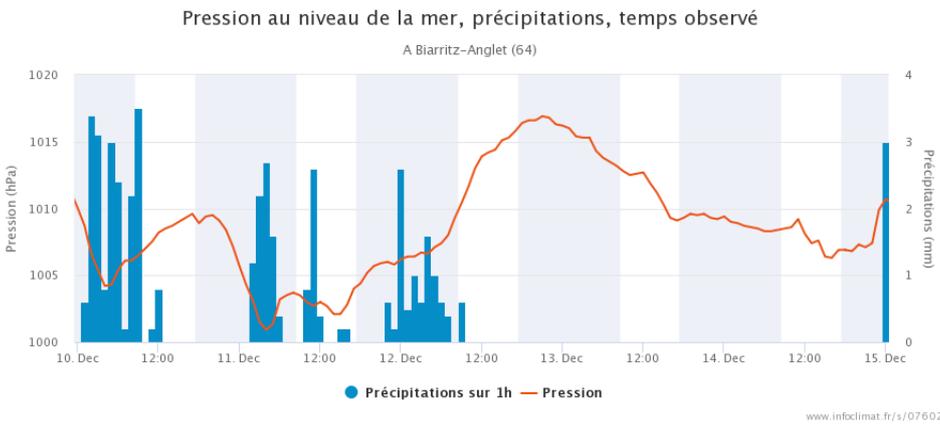
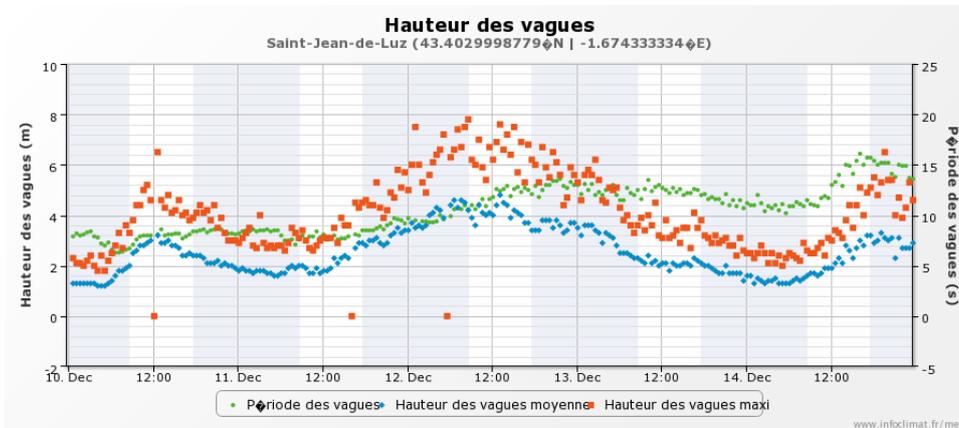
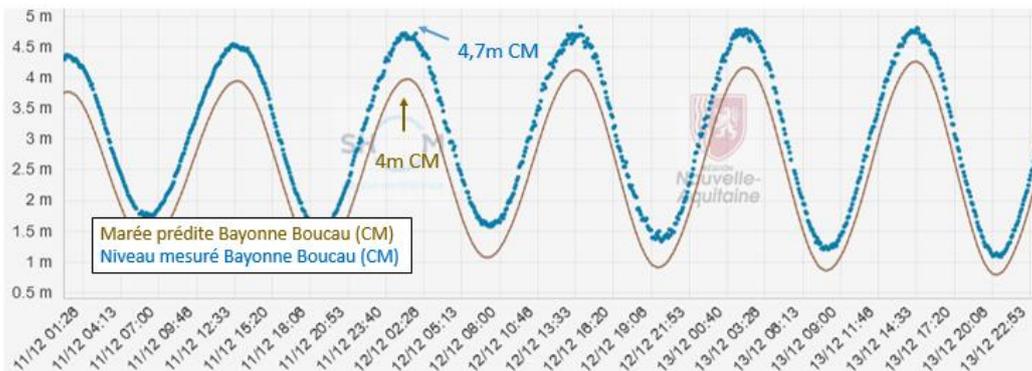
Figure 3 - Évolution temporelle du vent et de de la pression (station Anglet), de la hauteur des vagues (bouée CANDHIS de Saint-Jean-de-Luz) et de la hauteur d'eau (marégraphe Bayonne Boucau). Sources : infoclimat.fr et data.shom.fr

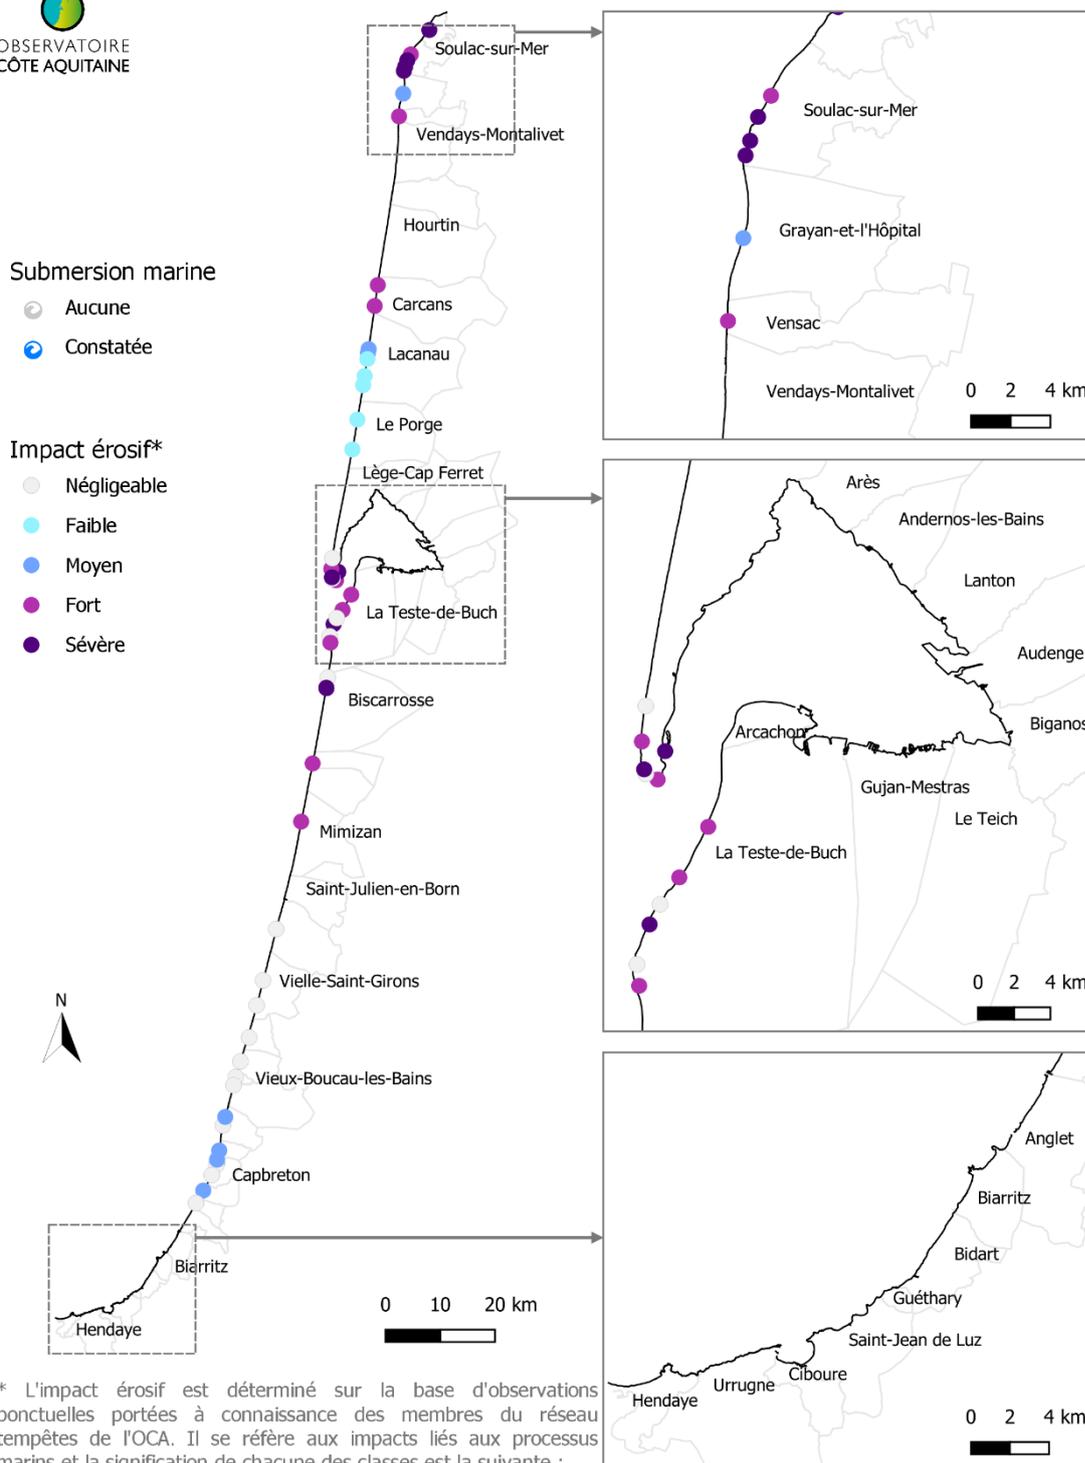
- aucune submersion n'a été observée ;
- l'impact érosif a été fort à sévère à Biscarrosse (plage sud), à la plage de la Lagune et dans le Nord Médoc où des reculs de plusieurs mètres ont été observés.
- Dans les Landes, l'impact érosif a été très faible au sud mais ponctuellement fort au nord.
- Plusieurs entailles dunaire de petites profondeurs mais sur des longueurs de plusieurs centaines de mètres ont été relevées au sud de la Pointe du Cap-Ferret et dans le nord de la Gironde (e.g. Carcans, Vensac).
- Sur les secteurs où aucune érosion n'a été constatée, on relève régulièrement des dépôts de sable significatifs sur le haut de plage et le pied de dune.

* L'impact érosif est déterminé sur la base d'observations ponctuelles portées à connaissance des membres du réseau tempêtes de l'OCA. Il se réfère aux impacts liés aux processus marins et la signification de chacune des classes est la suivante :
 (i) Faible = Pied de dune non-impacté et faible évolution morphologique de la plage ;
 (ii) Moyen = Pied de dune non-impacté et abaissement généralisé de la plage ;
 (iii) Fort = Recul modéré de la dune (< 1 m) ou entailles ponctuelles ;
 (iv) Sévère = Recul important et généralisé de la dune (> 1 m).

Figure 4 - Cartographie des impacts (érosion/submersion) du coup de mer du 12 au 14 décembre 2020 sur le littoral aquitain, générée par la compilation des observations de terrain portées à connaissance des membres du Réseau tempêtes de l'OCA

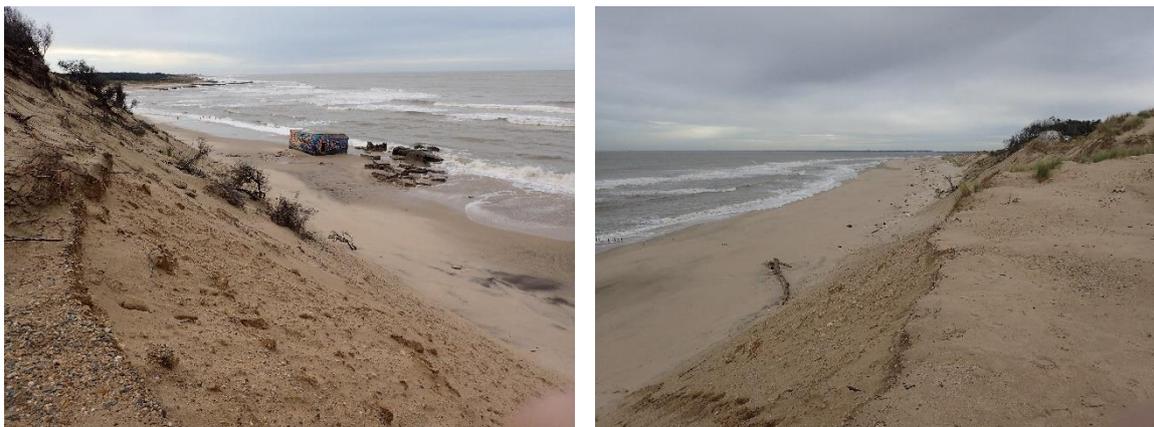
Un recul du pied de dune de l'ordre 1 à 2 m a été constaté au niveau du transect OCA G1 (entre l'extrémité nord des piscines et l'épi Saint-Nicolas). Présence d'une falaise vive d'environ 20 m de haut. Le sable prélevé est encore positionné en haut de plage, conduisant à une altitude de trait de côte élevée pour ce secteur (5,5 m).

Figure 5 - Transect OCA G1 vue sud et nord. Photos acquises le 16/12/2020. © Observatoire de la Côte Aquitaine

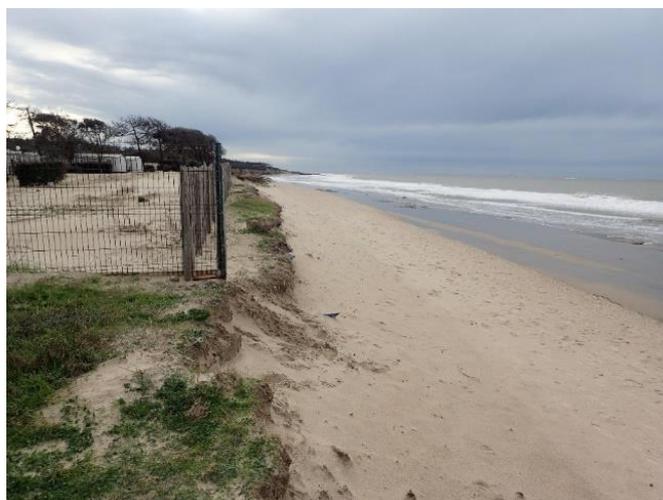
Des reculs du pied de dune d'environ 3 m ont été observés dans les deux anses entre le camping des sables d'Argent et la pointe de la Négade. Le merlon de protection positionné en mai-juin par la Communauté de communes Médoc Atlantique est toujours présent. Il est érodé principalement au niveau du camping des Sables d'argent et au sud et semble peu entamé plus au nord où sa largeur est de l'ordre de 10 m.

Figure 6 - Extrémité nord du camping des Sables d'argent. Photo acquise le 16/12/2020. © Observatoire de la Côte Aquitaine

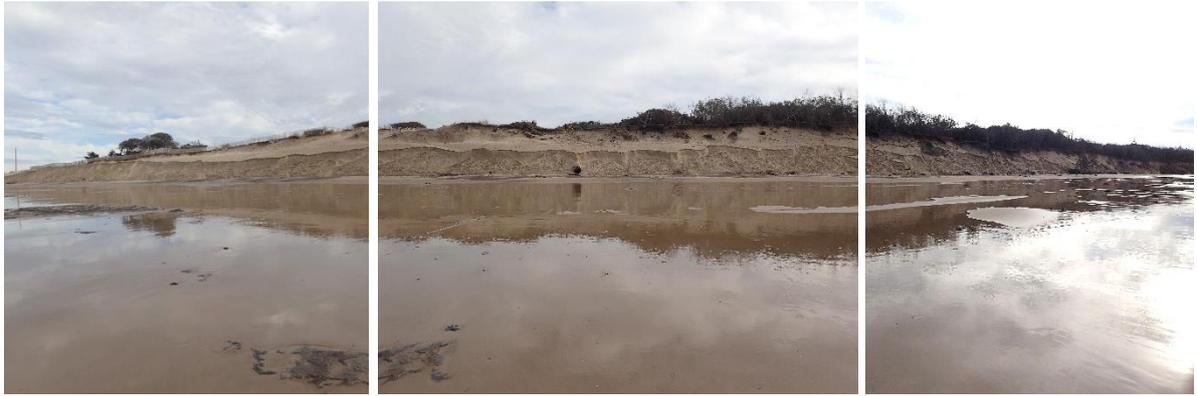
Figure 7 - Sud du camping des Sables d'argent (Transect OCA G1.1). Photos acquises le 16/12/2020. © Observatoire de la Côte Aquitaine

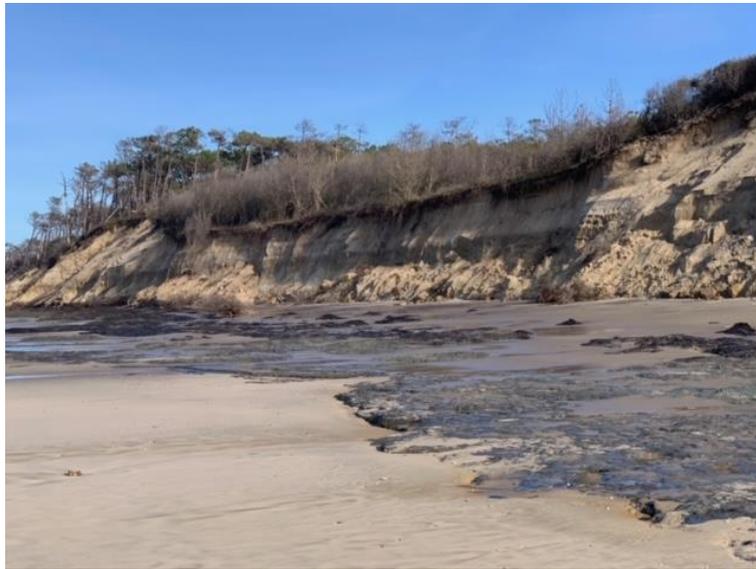
Figure 8 - Plage Nord de l'Amélie, photos acquises le 18/12/2020. © Observatoire de la Côte Aquitaine

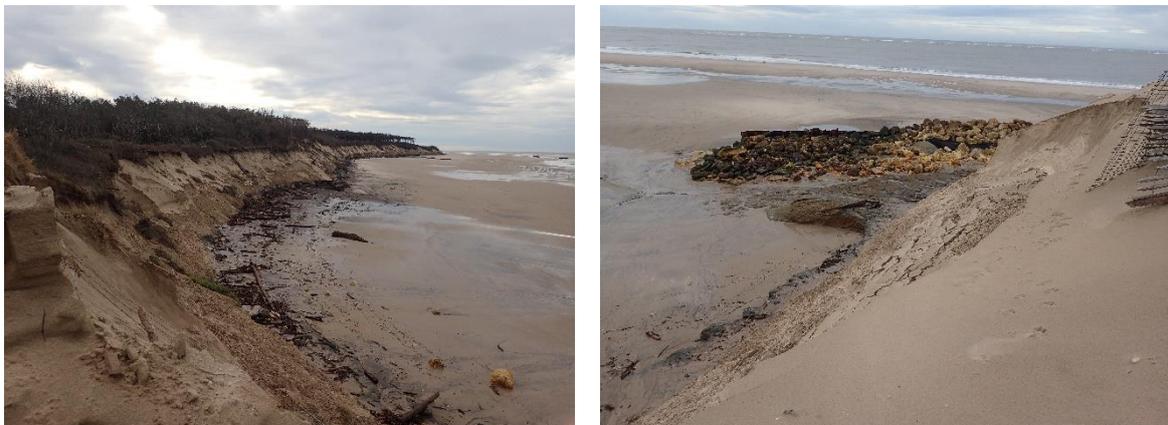
Figure 9 - Extrémité sud du camping Sandaya, vue sud et vue vers la mer. Photos acquises le 16/12/2020. © Observatoire de la Côte Aquitaine

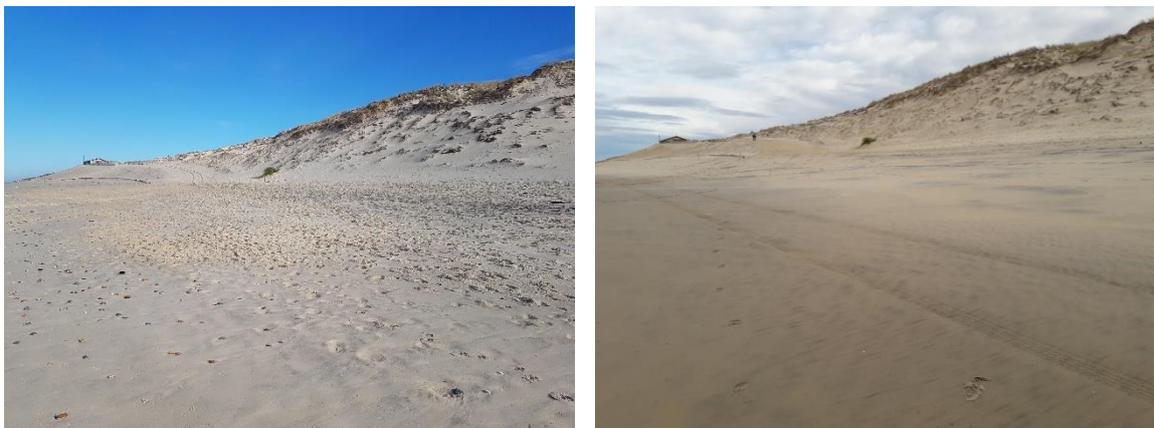
Quelques secteurs en érosion légère (0,5 m de recul) ont été ponctuellement observés, comme par exemple au niveau de la plage de Carcans et de la descente de la plage des Crohot des Cavalles.

Figure 10 - Plage de Carcans. Photos acquises le 27/11/2020 (à gauche) et le 16/12/2020 (photo de droite).
© Observatoire de la Côte Aquitaine

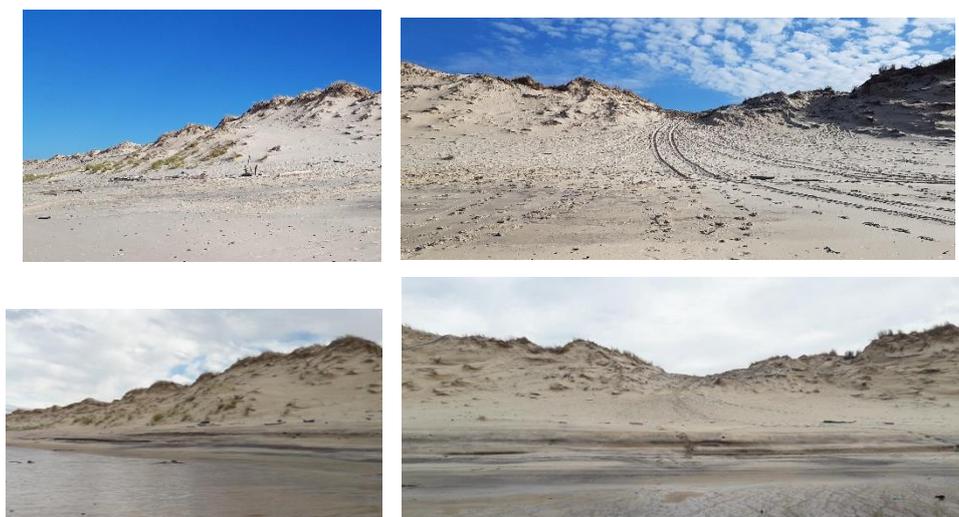
Figure 11 - Vue vers le nord (gauche) et vers la terre (droite) au niveau de la descente de la plage du Crohot des Cavalles. Photos acquises le 27/11/2020 (à gauche) et le 16/12/2020 (à droite). © Observatoire de la Côte Aquitaine

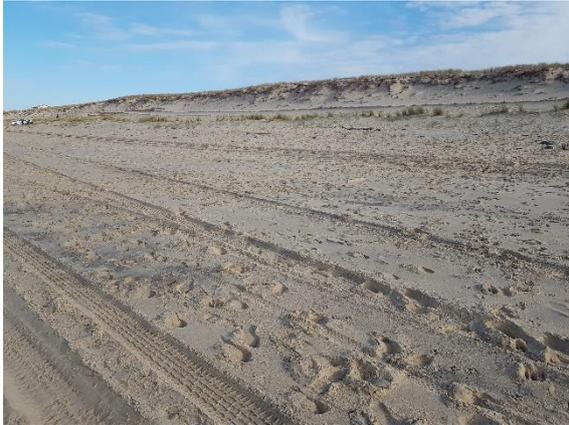
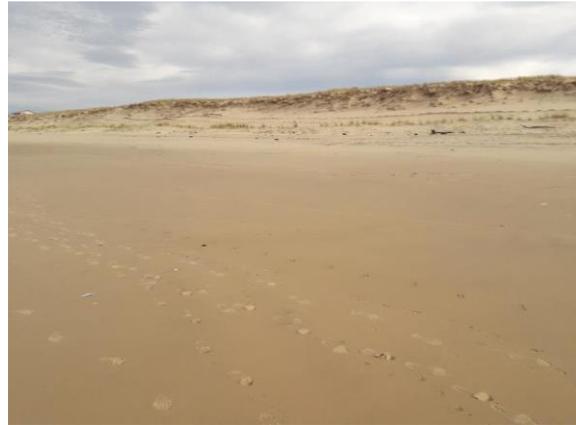
De manière générale, il n'a pas été observé de recul du trait de côte, les bermes rémanentes ont été lissées et un apport de sable notable sur le haut de plage a été constaté. Un léger abaissement (0 - 1 m) du haut de plage a toutefois été constaté au niveau de la plage Nord.

Figure 12 - Lacanau Plage Nord. Photos acquises le 27/11/2020 (à gauche) et le 16/12/2020 (à droite).
© Observatoire de la Côte Aquitaine

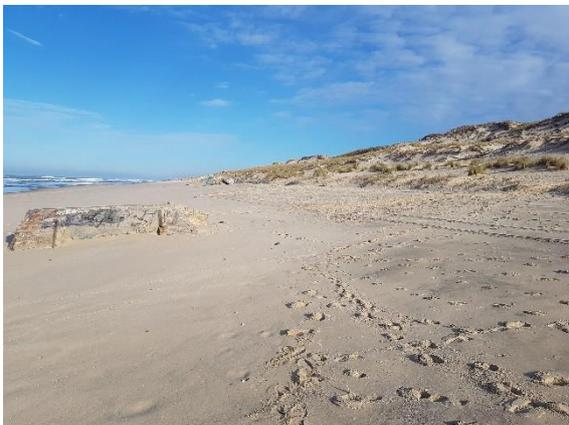
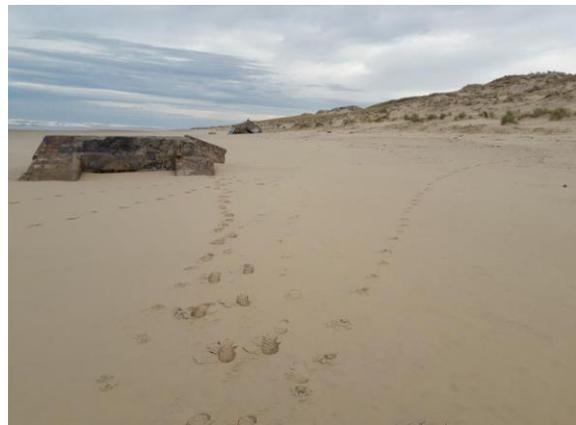
Figure 13 - Blockhaus du Lion. Photos acquises le 27/11/2020 (à gauche) et le 16/12/2020 (à droite).
© Observatoire de la Côte Aquitaine

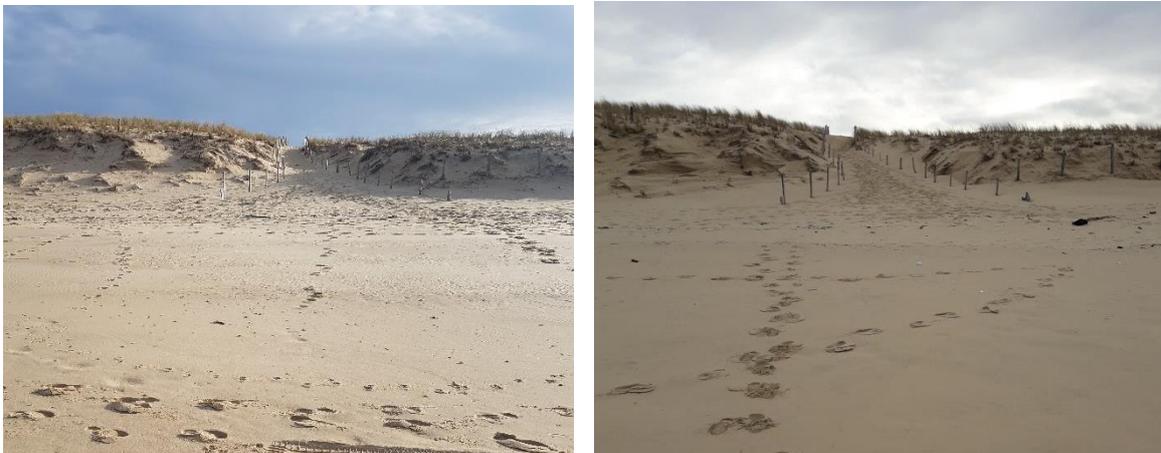
De manière générale et comme pour le littoral de Lacanau, il n'a pas été observé de recul du trait de côte, les bermes rémanentes ont été lissées et un apport de sable notable sur le haut de plage a été constaté.

Figure 15 - Accès plage au sud de la Plage du Gressier (Le Porge). Photos acquises le 27/11/2020 (à gauche) et le 16/12/2020 (à droite). © Observatoire de la Côte Aquitaine

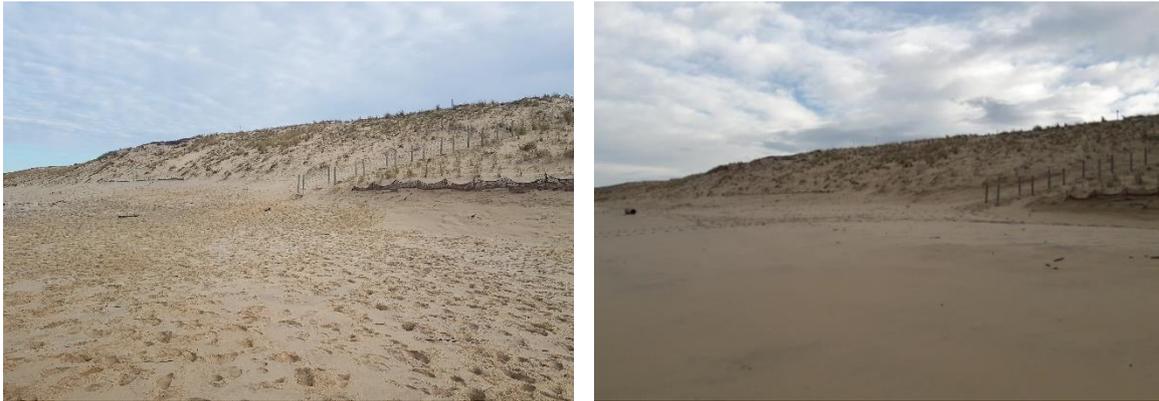
Une légère érosion marine de la plage a toutefois été observée à proximité du poste de secours de La Jenny avec un abaissement du haut de plage faible (< 1 m).

Figure 16 - Accès plage de la Jenny (Le Porge). Photos acquises le 27/11/2020 (à gauche) et le 16/12/2020 (à droite). © Observatoire de la Côte Aquitaine

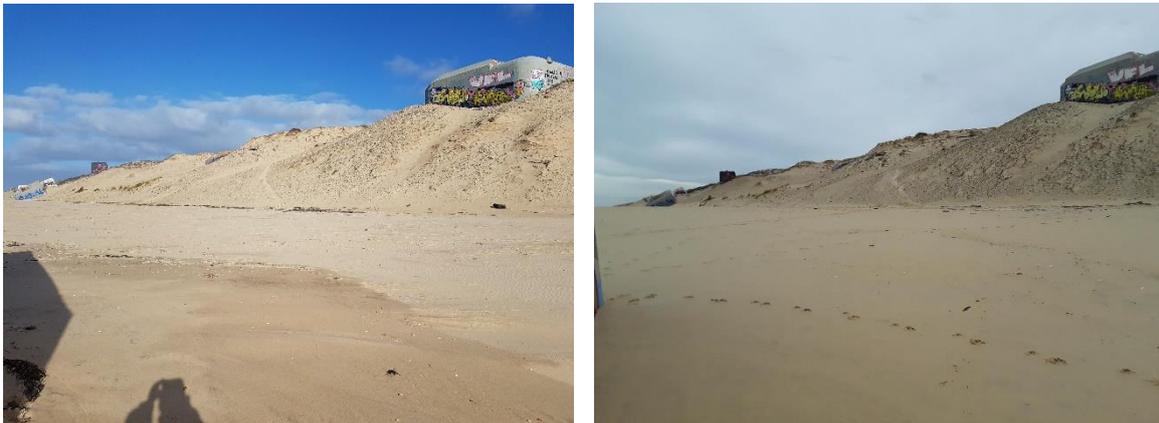
- au nord de la traversée des Bernaches sur 500 m environ au droit d'une baigne avec la formation d'une falaise vive mesurant jusqu'à 2 m de hauteur ;
- au nord du village des blockhaus sur 500 m environ au droit d'une baigne avec la formation d'une falaise vive mesurant jusqu'à 3 m de hauteur ;
- à l'extrémité sud de la Pointe du Cap Ferret ;
- au niveau de la racine du Mimbeau sur plus de 800 m avec un abaissement de la plage et un recul du pied de dune.

Figure 17 - Nord de la plage de l'Horizon. Photos acquises le 19/11/2020 (à gauche) et le 16/12/2020 (à droite). © Observatoire de la Côte Aquitaine

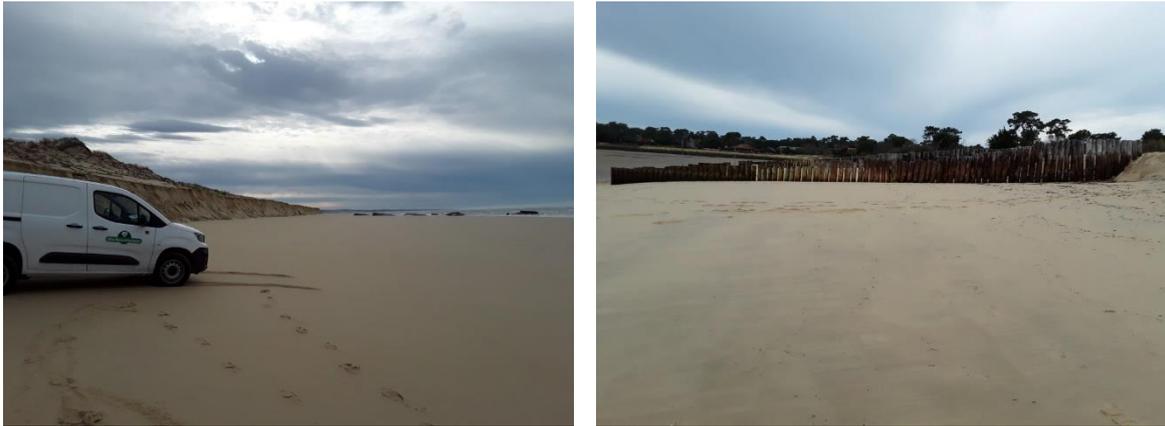
Figure 18 - Vue sud au Nord du village des Blockhaus et vue sud sur la racine du Mimbeau. Photos acquises le 14/12/2020. © Observatoire de la Côte Aquitaine

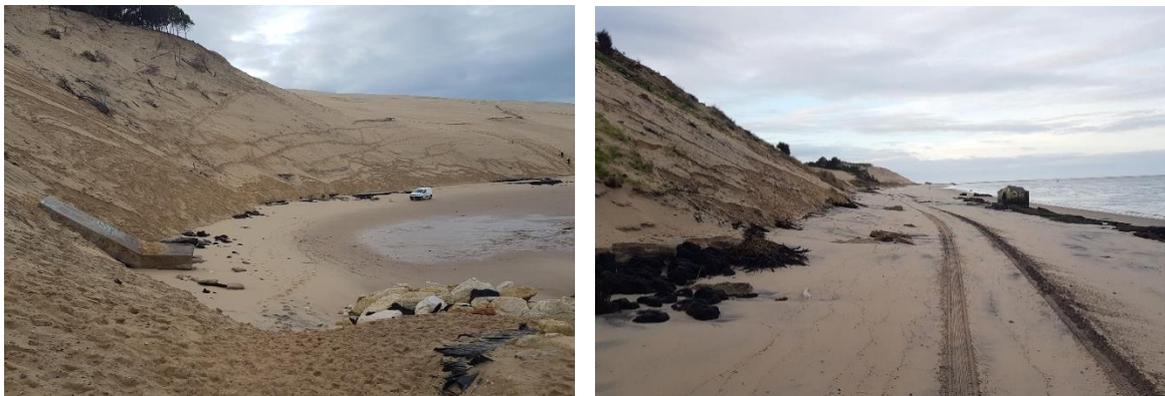
De légers reculs du pied de dune de l'ordre de 1 m dune ont été ponctuellement observés sur la plage de la Corniche, au pied de la dune du Pilat et sur la plage de La Salie Sud, proche du Wharf. Des reculs importants et généralisés (> 2,5 m) se sont produits à la plage de la Lagune.

Figure 19 - Gauche : Extrémité nord de la plage de la Corniche. Droite : Plage au sud de la dune du Pilat. Photos acquises le 13/12/2020. © Observatoire de la Côte Aquitaine

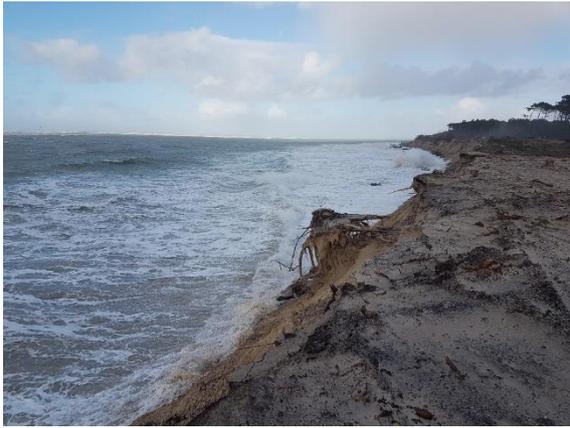
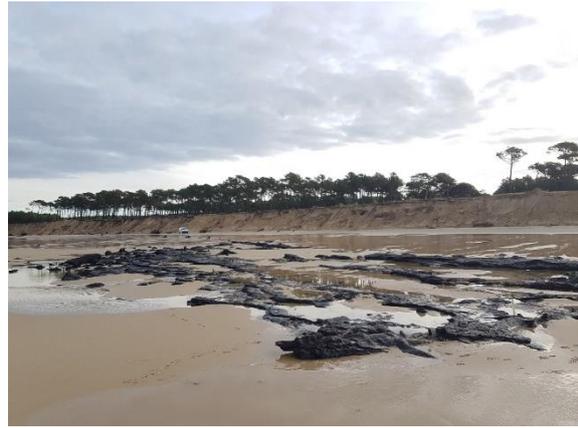
Figure 20 - La Lagune à pleine mer le 12/12/2020 et à basse mer le 13/12/2020. © Observatoire de la Côte Aquitaine

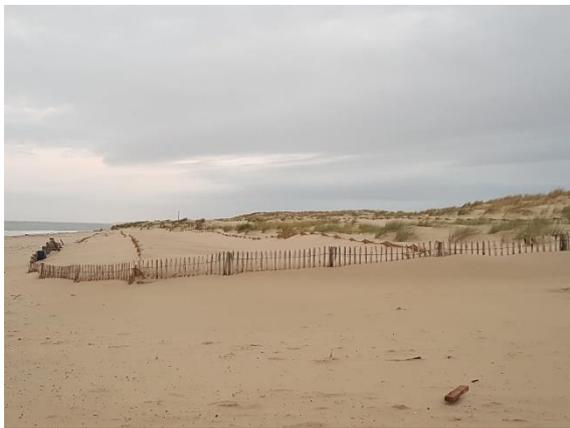
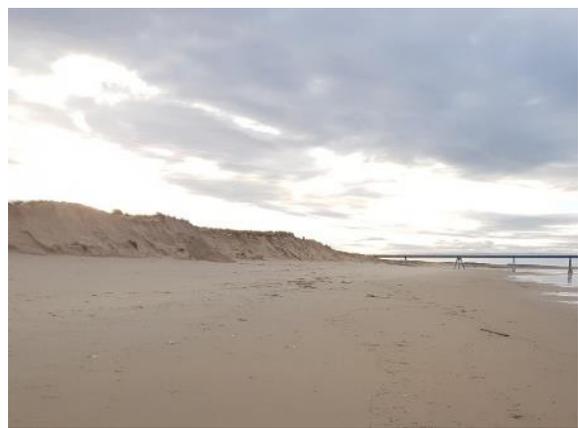
Les zones travaillées avec des brise-vents ont bien été chargées en sable comme à la Salie Nord avec les filets coco posés peu de temps avant cet évènement.

Figure 21 - Gauche : La Salie Nord. Droite : La Salie Sud. Photos acquises le 13/12/2020.
© Observatoire de la Côte Aquitaine

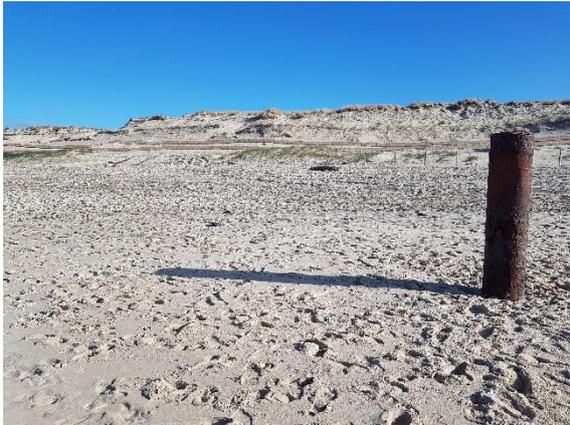
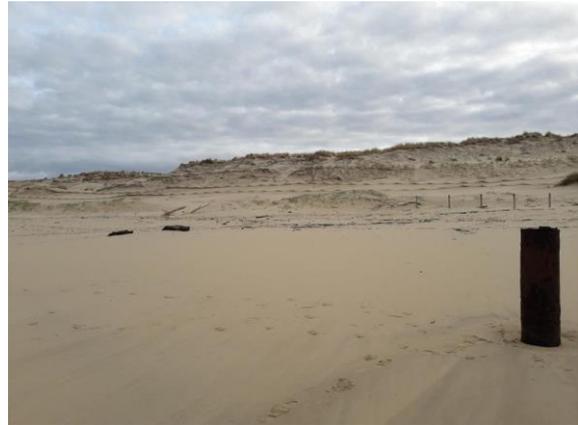
Il n'a pas été relevé d'impact érosif significatif au nord du front de mer de Biscarrosse. Sur ce secteur, on constate une élévation du haut de plage. Au droit du front mer, un abaissement (0,5 m) de la plage a été observé.

Figure 22 - Plage des Viviers à Biscarrosse. Photos acquises le 02/12/2020 (à gauche) et le 13/12/2020 (à droite). © Observatoire de la Côte Aquitaine

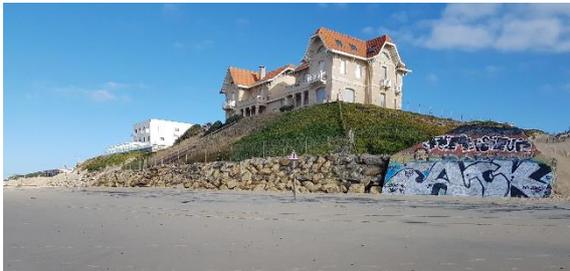
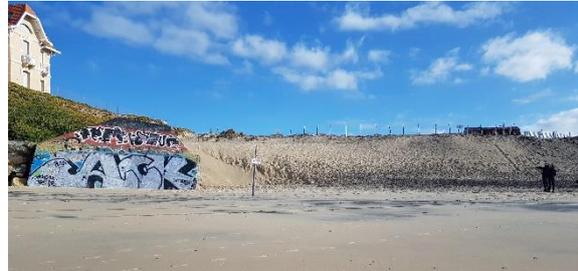
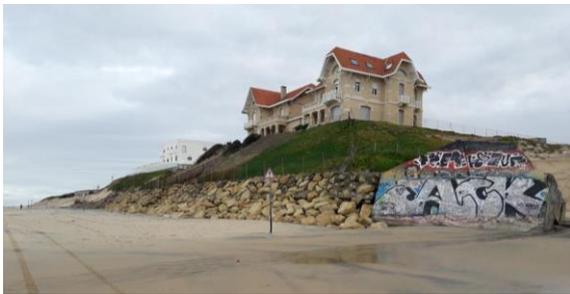
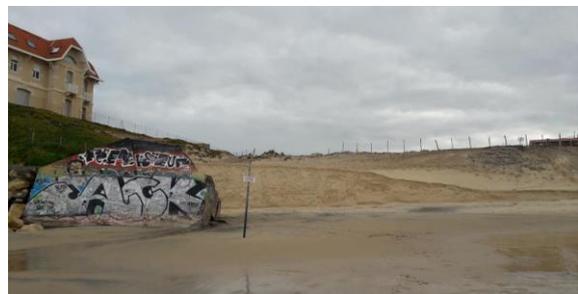
Des reculs dunaires importants d'environ 5 - 6 m ont été relevés sur la plage Sud conduisant à la disparition des descentes de plage et la formation de falaises vives de plusieurs mètres de haut.

Figure 23 - Les Chalets à Biscarrosse. Photos du haut acquises le 27/11/2020. Photos du bas acquises le 13/12/2020. © Observatoire de la Côte Aquitaine

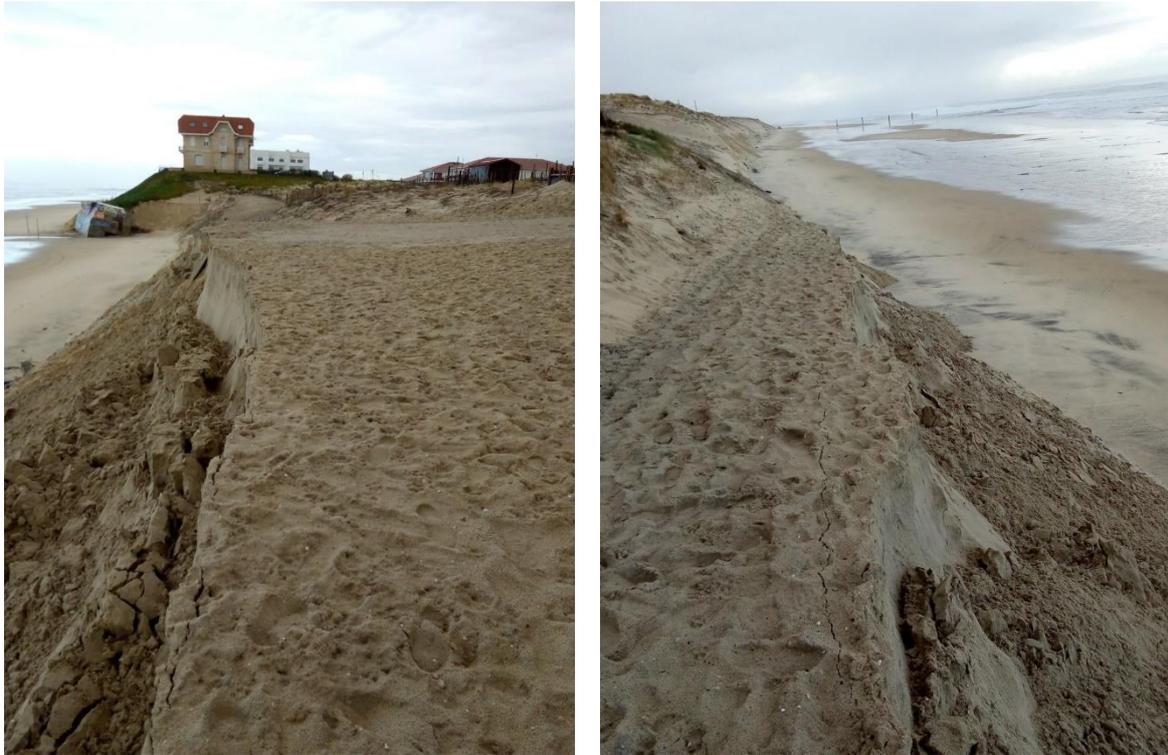
Figure 24 - Plage Sud vue nord et sud, photos acquises le 15/12/2020. © Communauté de communes des Grands Lacs

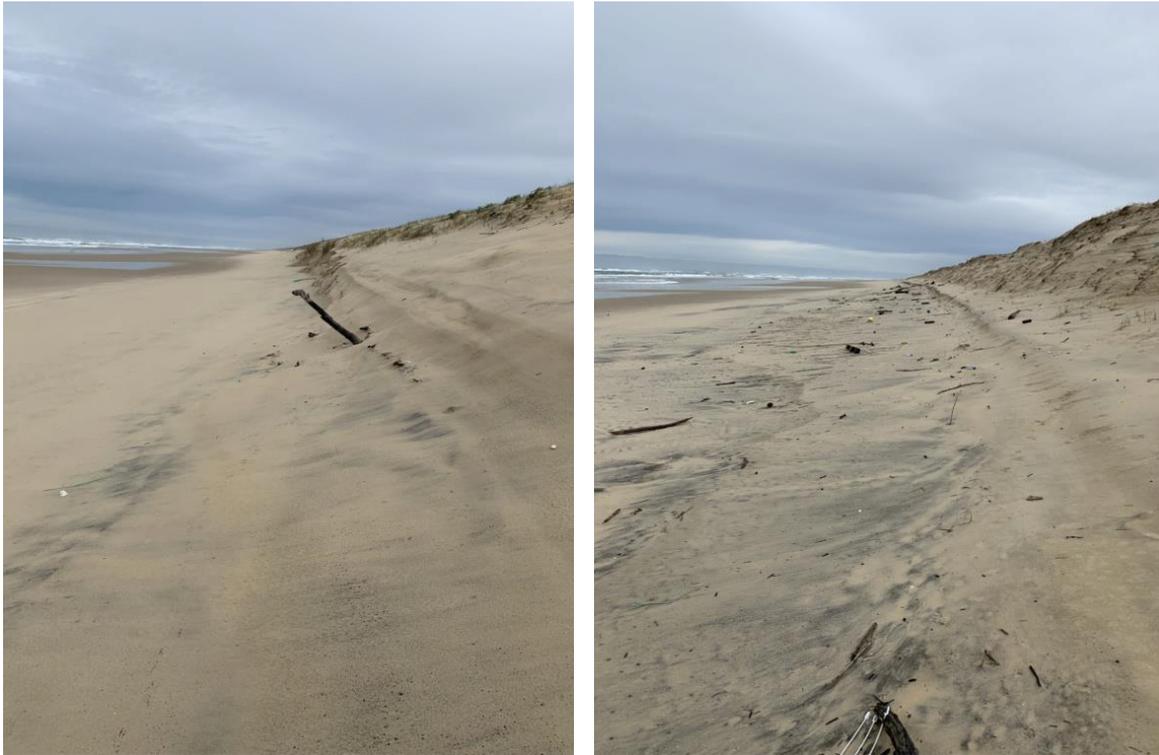
Trois zones d'érosion marine significative ont été relevées au sein du site de la DGAEM avec des reculs du pied de dune parfois supérieurs à 1 mètre.

Figure 25 - Photos du pied de dune dans le site DGAEM acquises le 13/12/2020. © Observatoire de la Côte Aquitaine

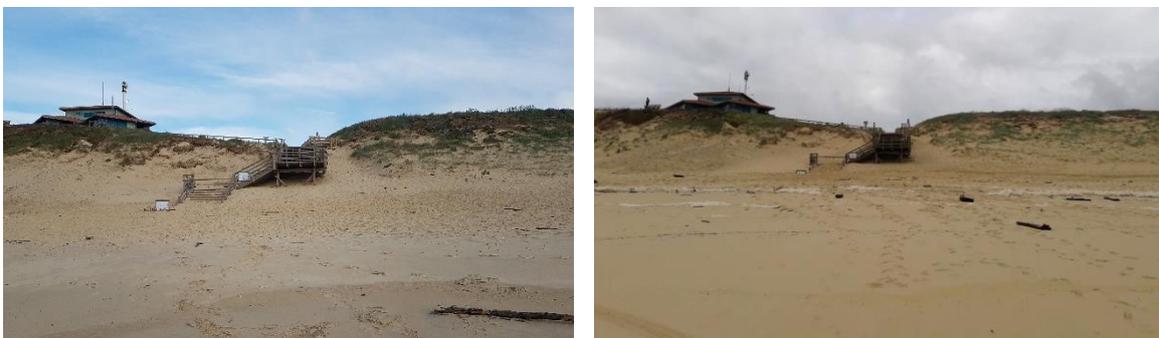
De manière générale, il n'a pas été constaté d'érosion marine mais plutôt un léger dépôt de sédiment sur le haut de plage.

Figure 26 - Descente de plage du Cap de l'Homy. À gauche, photo acquise le 04/11/2020 et à droite, photo prise le 17/12/2020. © Observatoire de la Côte Aquitaine

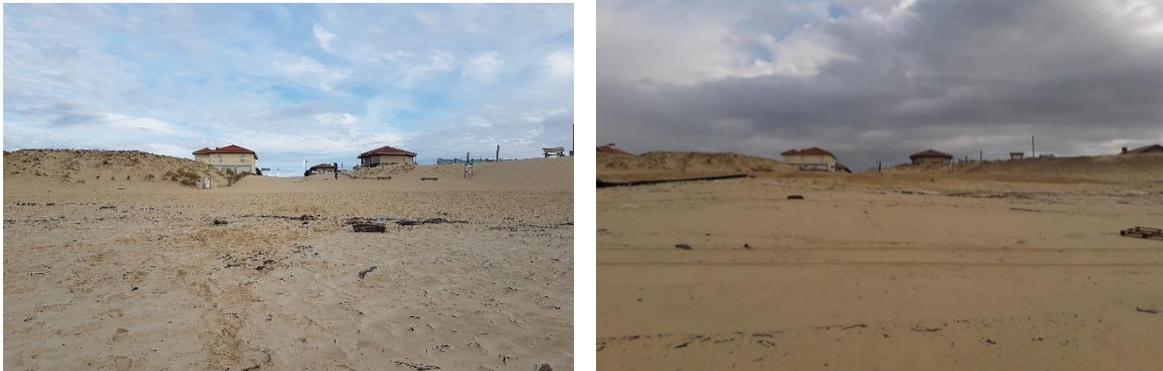
De manière générale, il n'a pas été constaté d'érosion marine mais plutôt un léger dépôt de sédiment sur le haut de plage.

Figure 27 - Saint-Girons-Plage. À gauche, photo prise le 04/11/2020 et à droite, photo prise le 17/12/2020.
© Observatoire de la Côte Aquitaine

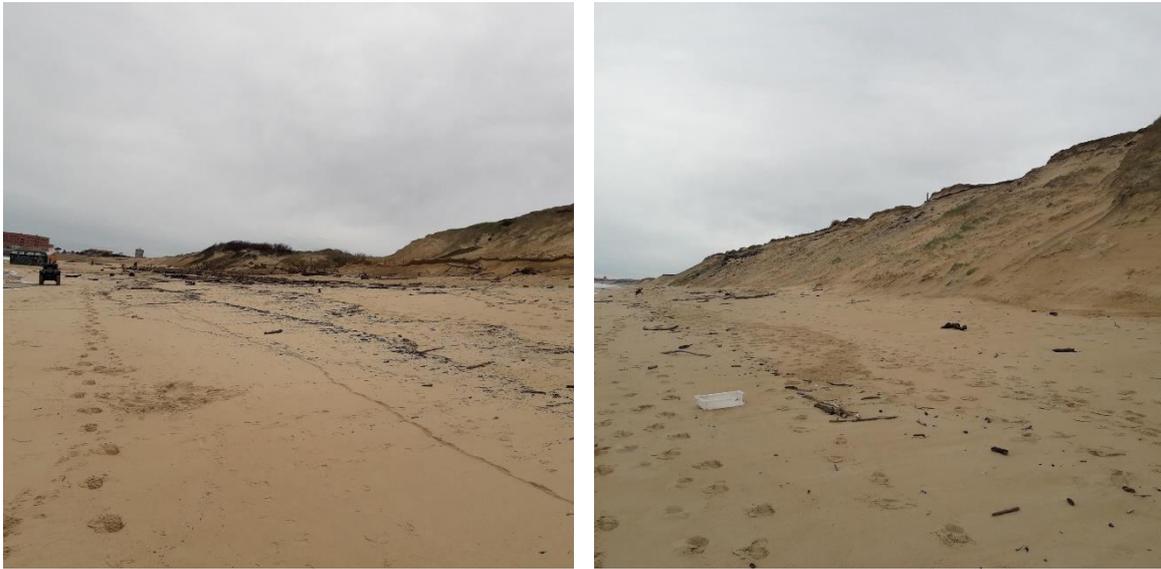
Un abaissement important de la plage a été relevé au niveau de la plage Centrale et du Santocha sans toutefois causer de dégât matériel.

Plus au sud, l'eau a ponctuellement atteint le pied de dune sans faire d'entaille. Pas d'érosion marine significative à déclarer sur ces secteurs.

Figure 28 - Capbreton. A gauche, plage de la Piste et à droite, plage au droit de la STEP. Photos acquises quelques jours après le coup de mer du 12-14/12/2020. © Observatoire de la Côte Aquitaine

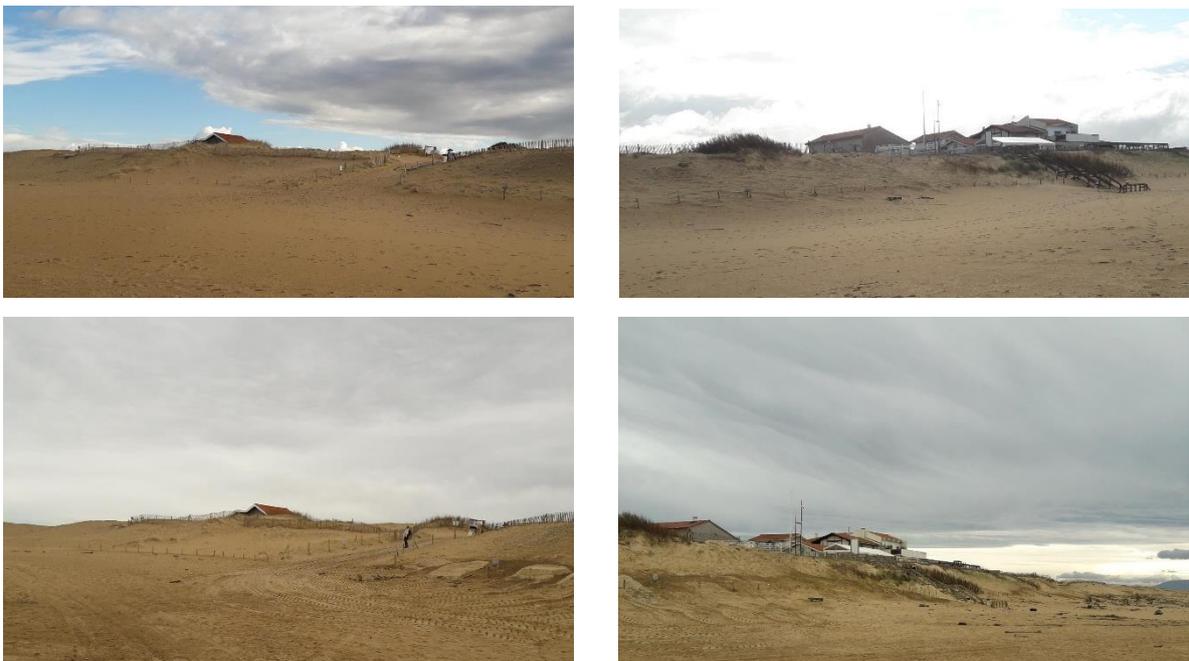
Au niveau du plan plage, l'eau a atteint le pied de dune sans toutefois causer d'entaille dunaire. Il s'est plutôt produit un léger dépôt de sable à l'interface plage/dune.

Figure 29 - Vue nord (colonne de gauche) et sud (colonne de droite) de la plage de Ondres le 09/12/2020 (en haut) et quelques jours après le coup de mer du 12-24/12/2020. © Observatoire de la Côte Aquitaine
