Référence : NT_AQI_2021_004

Note de l'Observatoire de la Côte Aquitaine

Bilan de la tempête Bella du 27-29 décembre 2020

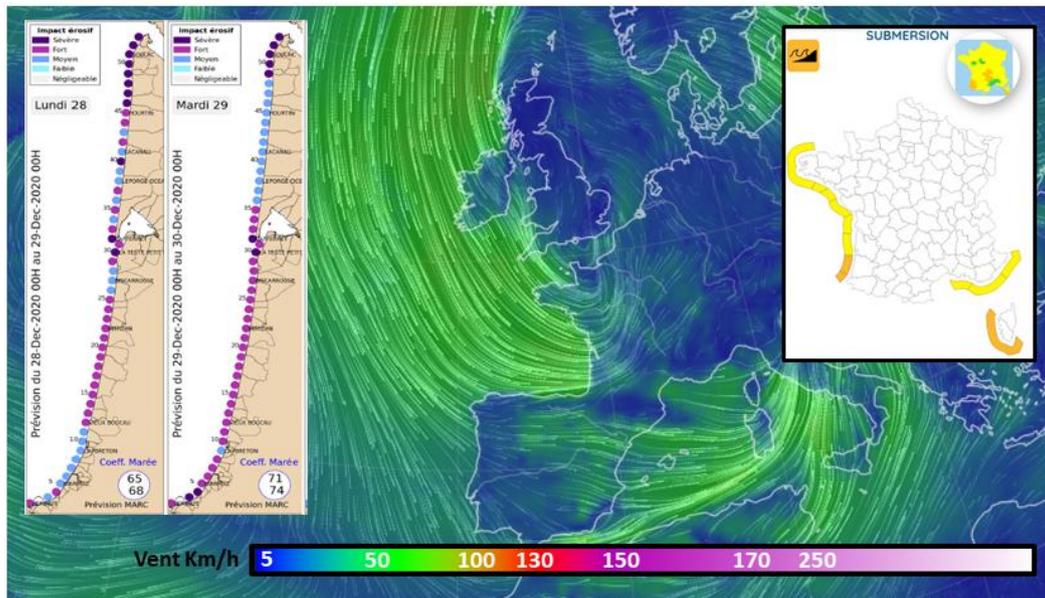
Figure 1 - Carte de vent du 28/12/2020 (sources : NCEP, EARTH). Encart gauche : niveau d'impact érosif prévu dans le bulletin OCA du 27/12/2020. Encart droit : niveau de vigilance vague-submersion prévu par Météo-France pour le 28 décembre 2020.

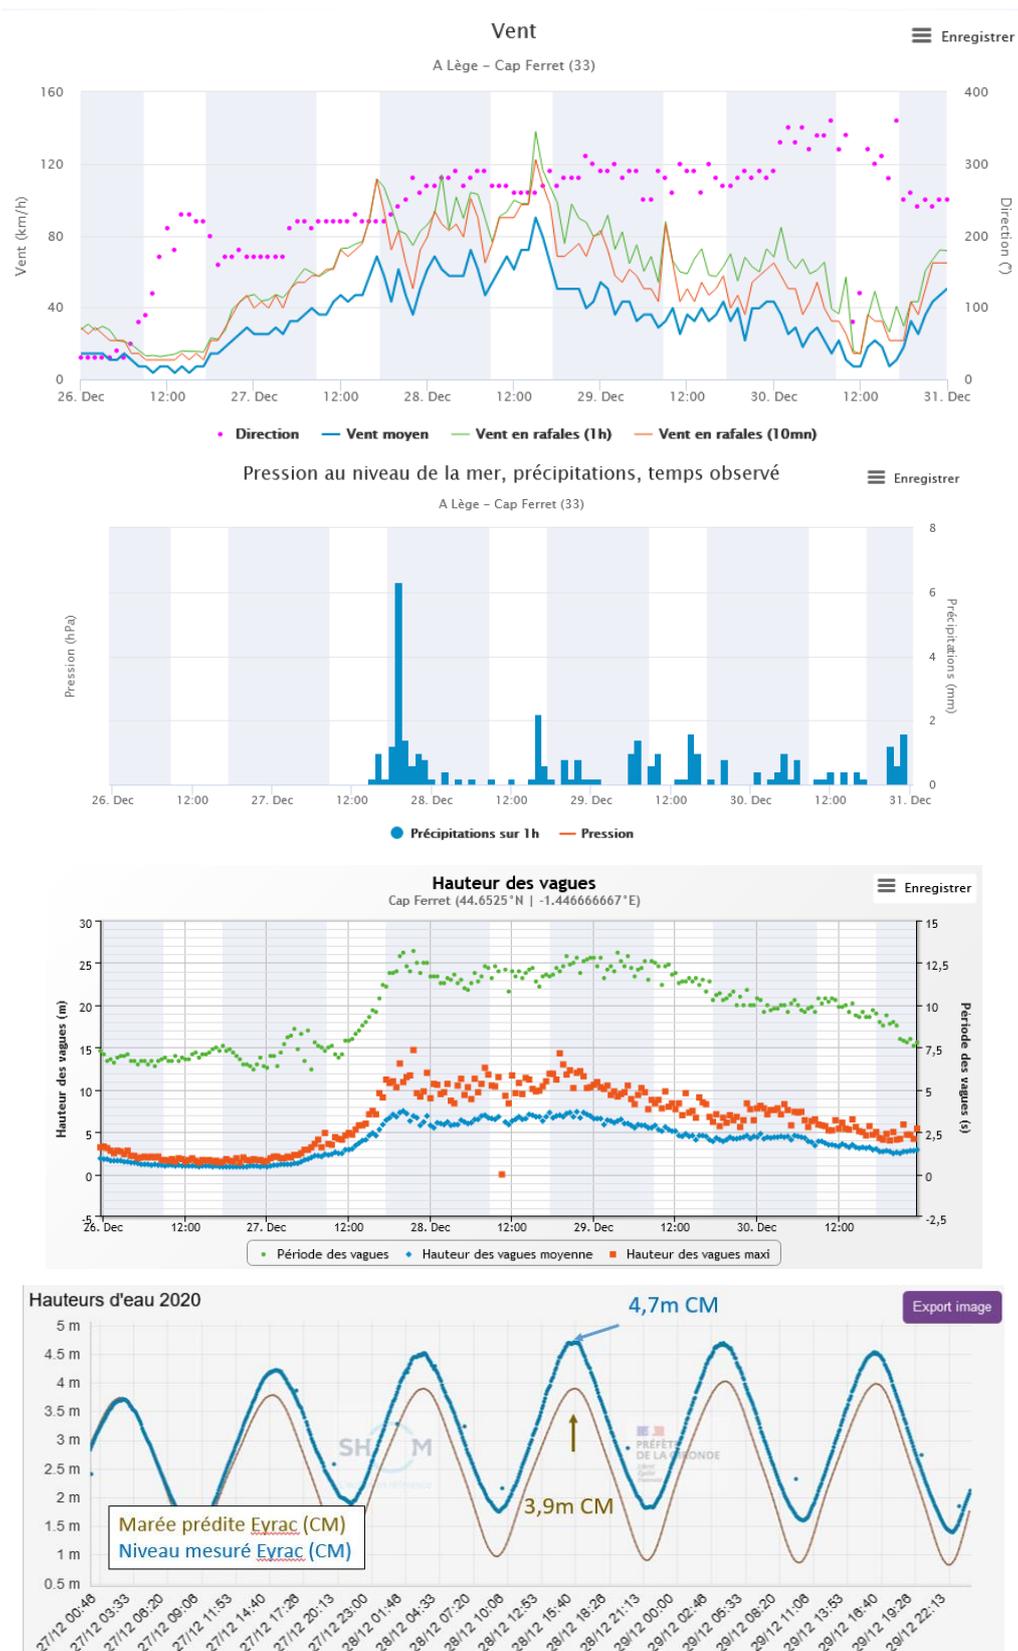
La tempête Bella a touché la Nouvelle-Aquitaine du 27 au 29 décembre 2020 (cf. Figure 1, Figure 2, Figure 3). Le vent a atteint son intensité maximale la journée du 28 avec des valeurs moyennes de 90 km/h et des rafales de 138 km/h au Cap-Ferret et 100 km/h à Biarritz. À Biarritz, la pression atmosphérique est descendue jusqu'à 985 hPa.

Ces conditions ont engendré des vagues énergétiques sur toute la journée du 28, avec une hauteur significative de 6 à 7 m associée à une période d'environ 12 s mesurées à la bouée CANDHIS Cap Ferret. Malheureusement, les bouées de la côte basque n'ont pas enregistré de données lors de cet événement.

Les surcotes ont également été importantes. La surcote de pleine mer a été mesurée à 80 cm à Eyrac et 40 cm à Saint-Jean-de-Luz. Le coefficient de marée étant alors modéré (environ 68 le lundi 28 et 74 le mardi 29), les niveaux atteints n'ont pas été exceptionnels : les marégraphes ont enregistré un niveau maximal de 4,7 m CM à Eyrac.

Figure 2 - Évolution temporelle des mesures de vent, de pression (non disponible) et hauteur de vagues (station et bouée du Cap-Ferret) et du niveau marin (marégraphe d'Eyrac). Sources : infoclimat.fr et data.shom.fr

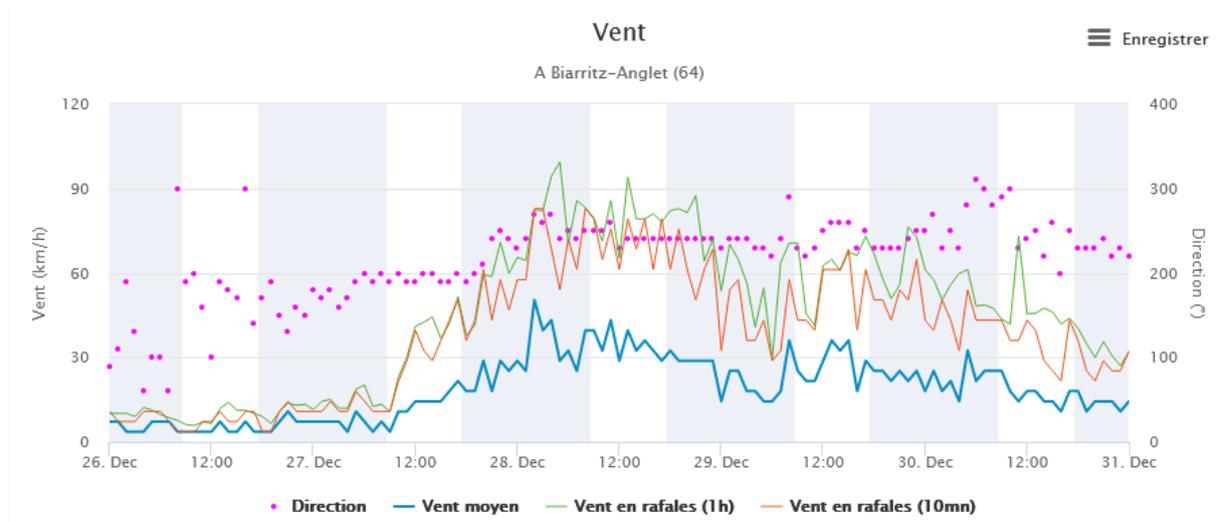
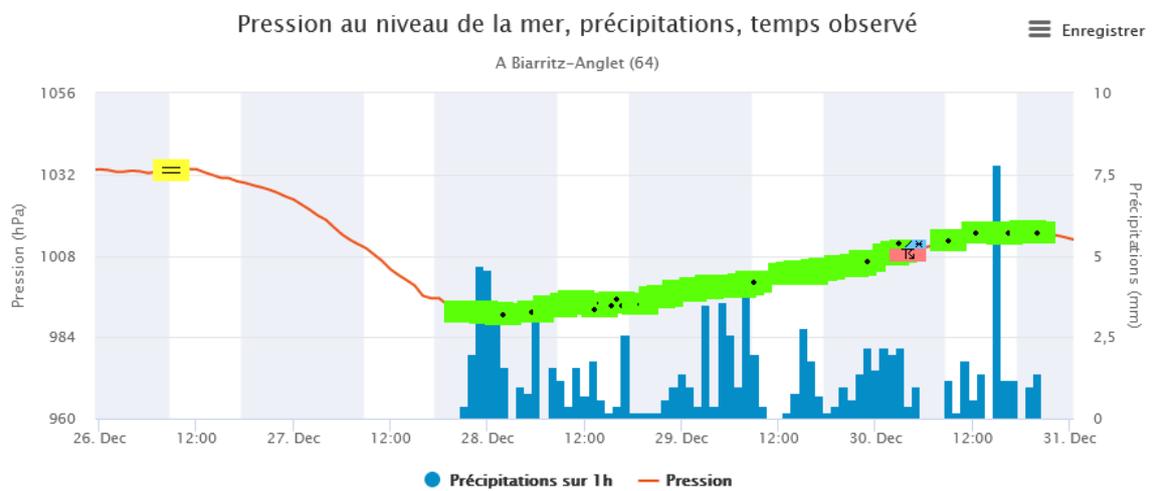
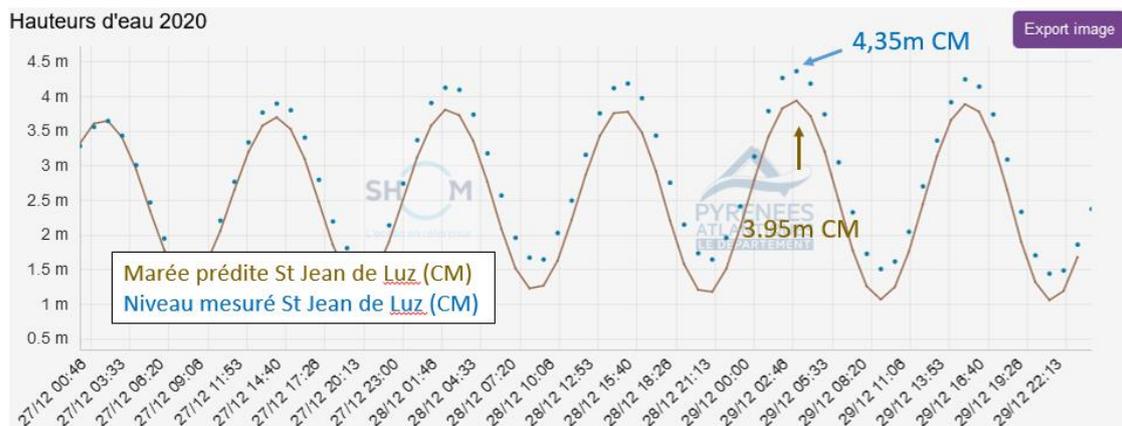
Figure 3 - Évolution temporelle du vent et de de la pression (station Anglet) et du niveau marin (marégraphe St Jean de Luz). Sources : infoclimat.fr et data.shom.fr. NB : Le houlographe de Saint-Jean-de-Luz n'a pas fonctionné pendant la tempête.

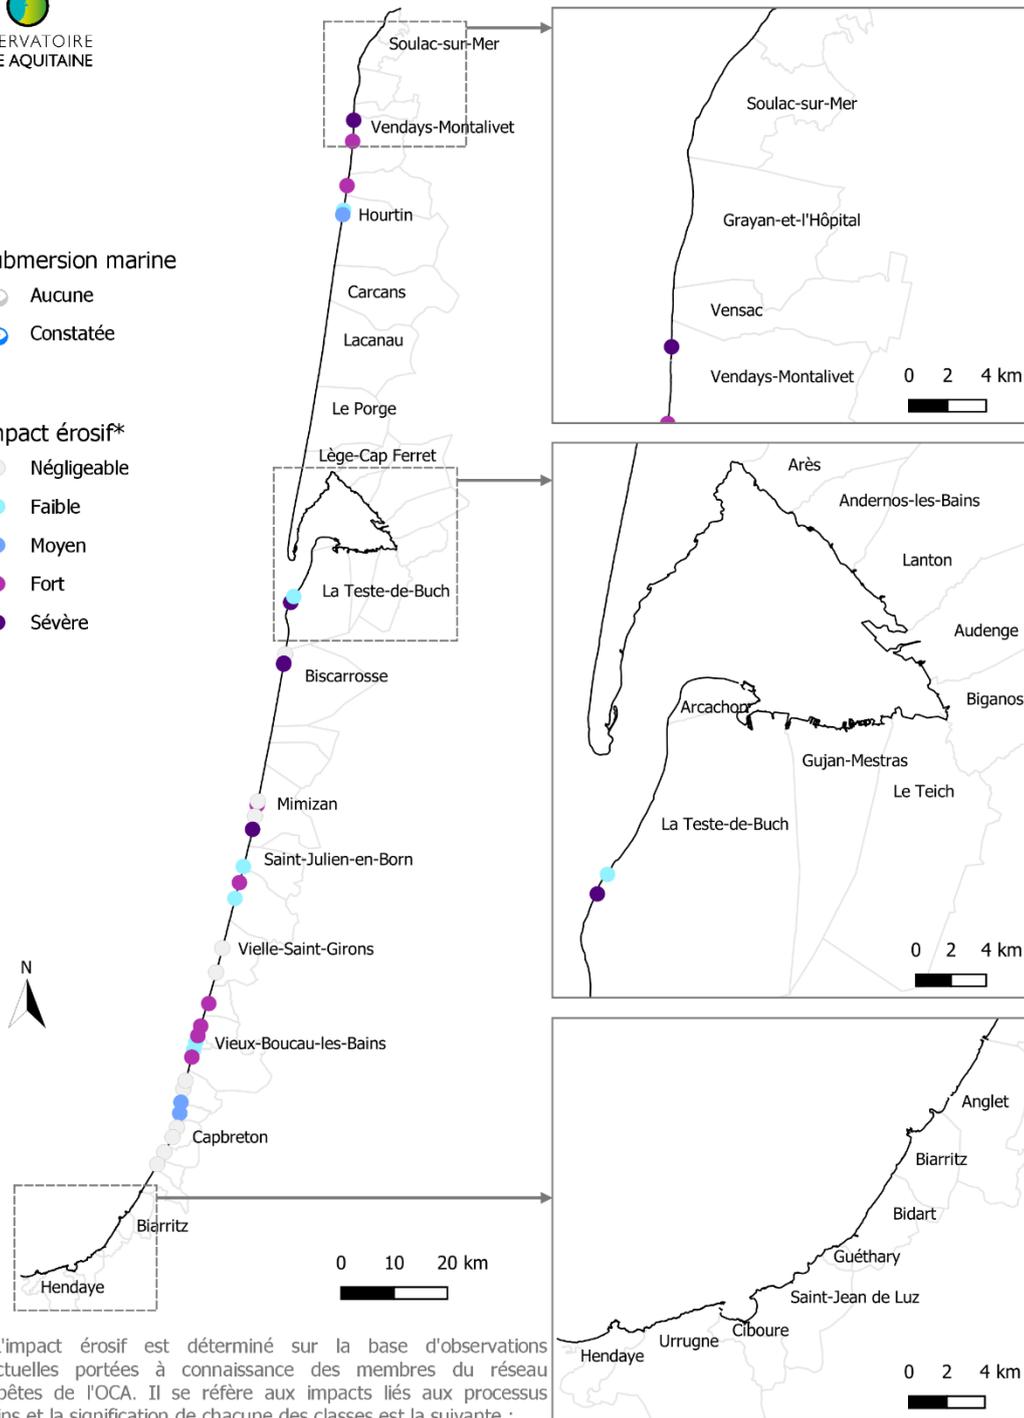
- L'impact érosif a été sévère dans le Nord Médoc, avec le constat d'une généralisation des entailles dunaires de profondeur 1 à 6 m entre Vendays-Montalivet et Naujac-sur Mer. L'impact a aussi été sévère ponctuellement au sud du Bassin d'Arcachon et dans le nord des Landes avec des reculs du pied de dune de plusieurs mètres observés à la plage de La Lagune (La Teste-de-Buch), à la plage sud de Biscarrosse et sur le littoral sud de Mimizan.

- L'impact érosif a été fort ponctuellement dans le centre des Landes, comme l'atteste les quelques entailles dunaires de petites profondeurs (< 1 m) relevées sur le littoral de Lit-et-Mixte, Vielle-Saint-Girons, Messanges et Soustons.

- L'impact érosif semble avoir été faible à modéré ailleurs.
- Un transport éolien important s'est produit de manière généralisée, avec de nombreuses observations de dépôt de sable important en pied de dune et/ou sur les accès plages et des érosions éoliennes du haut du versant ouest du cordon dunaire parfois importantes.

* L'impact érosif est déterminé sur la base d'observations ponctuelles portées à connaissance des membres du réseau tempêtes de l'OCA. Il se réfère aux impacts liés aux processus marins et la signification de chacune des classes est la suivante :
 (i) Faible = Pied de dune non-impacté et faible évolution morphologique de la plage ; (ii) Moyen = Pied de dune non-impacté et abaissement généralisé de la plage ; (iii) Fort = Recul modéré de la dune (< 1 m) ou entailles ponctuelles ; (iv) Sévère = Recul important et généralisé de la dune (> 1 m).

Figure 4 - Cartographie des impacts (érosion/submersion) de la tempête Bella du 27 au 29 décembre 2020 sur le littoral aquitain, générée par la compilation des observations de terrain portées à connaissance des membres du Réseau tempêtes de l'OCA. Crédit image : Observatoire de la Côte Aquitaine

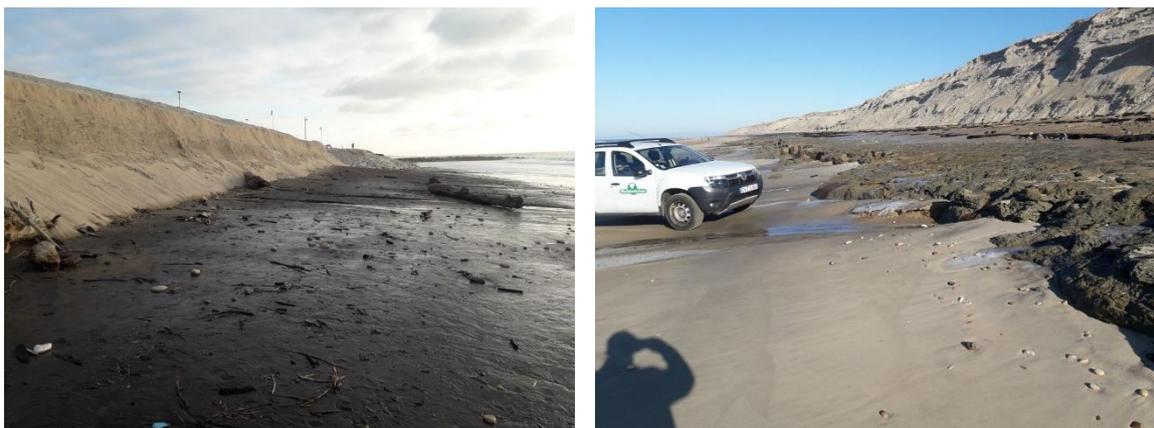
Des reculs parfois importants ont été observés sur le littoral de ces communes avec un total de 19 entailles d'érosion de 1 à 6 m de profondeur présentant des falaises vives de 1 à 10 m de hauteur.

Au nord du camping ACM de Vendays-Montalivet, les niveaux de plages sont très bas avec l'apparition de plaques imposantes de paléosols. Au sud du camping, les niveaux de plage semblent plus élevés avec des coins sableux importants et des barres sableuses intertidales bien formées.

Figure 5 - À Gauche : plage centrale de Montalivet-les-Bains au nord de la rotonde. À Droite : Entaille d'érosion au sud de Montalivet-les-Bains. Photos prises le 06/01/2021. © Observatoire de la Côte Aquitaine

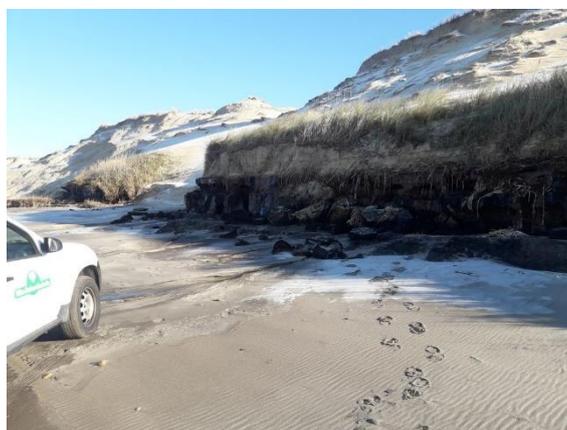
Figure 6 - Plage au nord de la descente de plage du Pin Sec à Naujac-sur-Mer. Photo prise le 06/01/2021. © Observatoire de la Côte Aquitaine

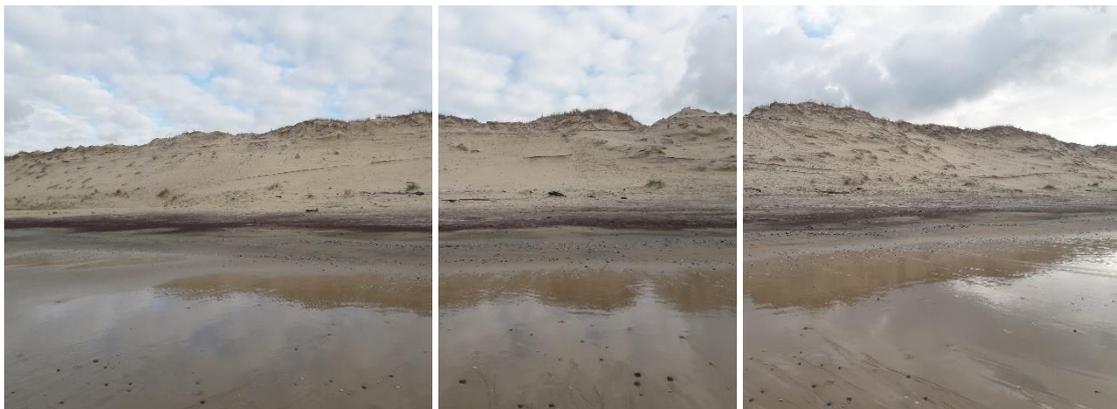
Aucune érosion du pied de dune n'a été relevée. Les niveaux de plage ne sont pas particulièrement bas avec des coins sableux importants et des barres sableuses intertidales bien formées.

Figure 7 - Limite nord de la réserve naturelle nationale de Hourtin (800 m au sud d'Hourtin-Plage). Photos prises le 06/01/2021. © Observatoire de la Côte Aquitaine

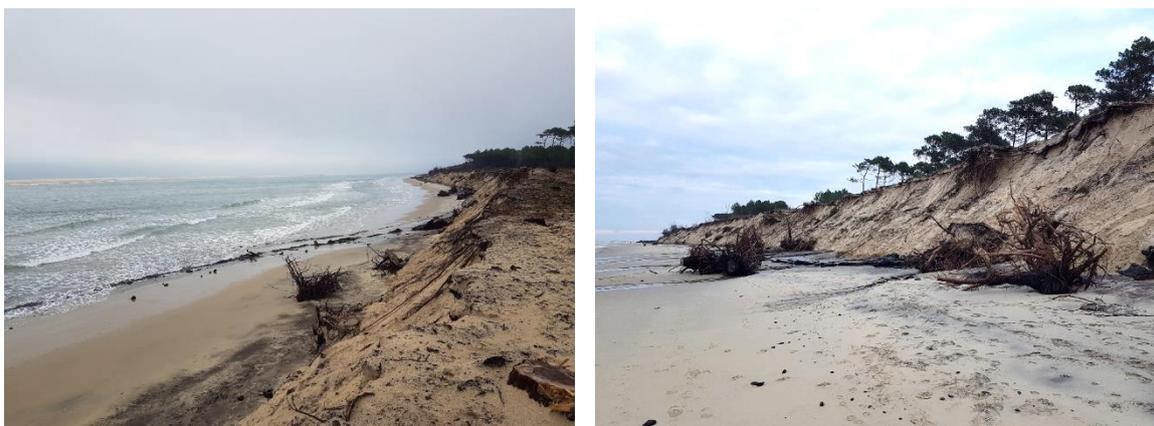
Les impacts de la tempête Bella en matière d'érosion sont faibles à négligeables, à l'exception de la plage de la Lagune. Un recul de 6 m depuis mi-décembre y a été mesuré au niveau du plan plage. Plus au nord, un recul de 7,5 m depuis mi-décembre a été mesuré au niveau de la piste cyclable. À la date du 08/01/2021, la piste cyclable (parcours notamment de la vélodyssée) se situe au plus près à 14,5 m de la crête de la falaise dunaire.

Figure 8 - Le nord de la plage de la Lagune vue depuis la dune (à gauche) et depuis la plage (à droite). Photos prises le 08/01/2021. © Observatoire de la Côte Aquitaine

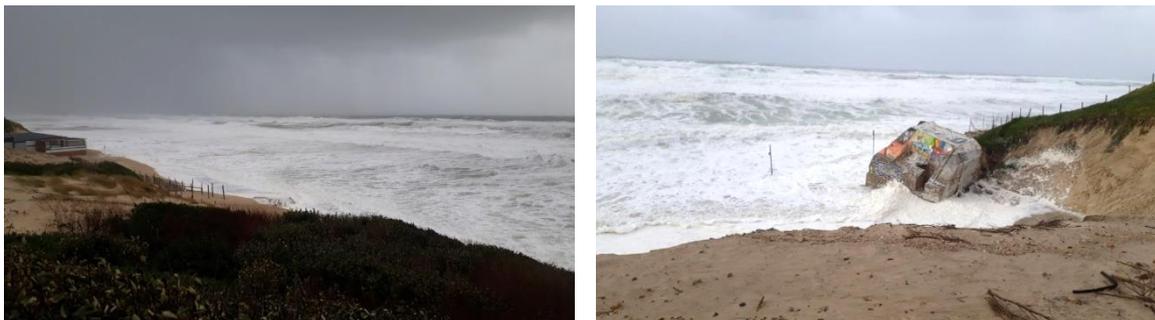
Aucun impact érosif n'a été relevé au nord de la plage centrale. Un recul dunaire d'environ 6 m a été observé entre la plage centrale et les Chalets. Sur cette zone, le niveau de la plage a baissé de 60 cm et le trait de côte a reculé de 6,5 m depuis le 17/11/2020. Une érosion très marquée a été relevée sur la plage sud avec une plage très basse et une falaise vive d'environ 8 m de haut au niveau de l'accès plage.

Figure 9 - Plage centrale et blockhaus au sud des chalets pendant l'évènement. Photos prises le 28/12/2020. © N. Sénéchal, laboratoire EPOC, université de Bordeaux-CNRS

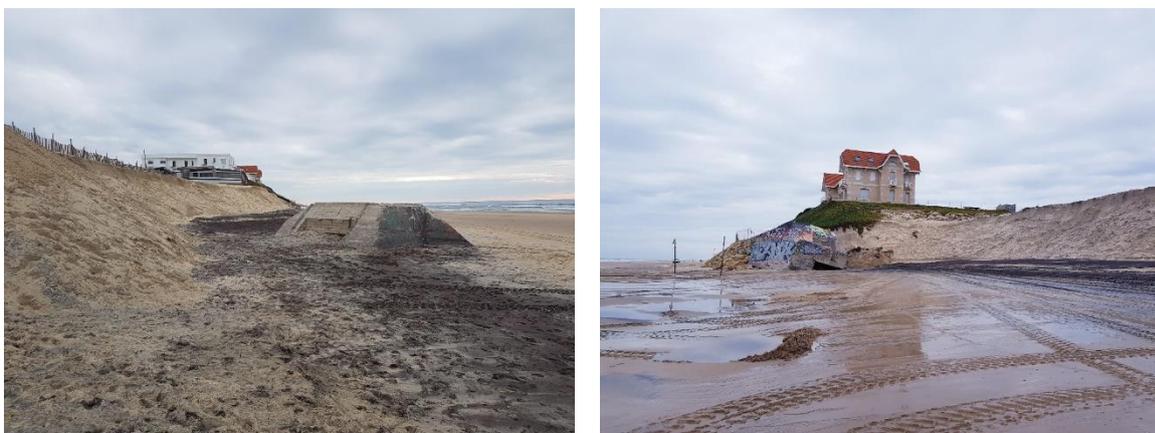
Figure 10 - Blockhaus de la plage centrale et blockhaus au sud des chalets après l'évènement. Photos prises le 08/01/2021. © Observatoire de la Côte Aquitaine

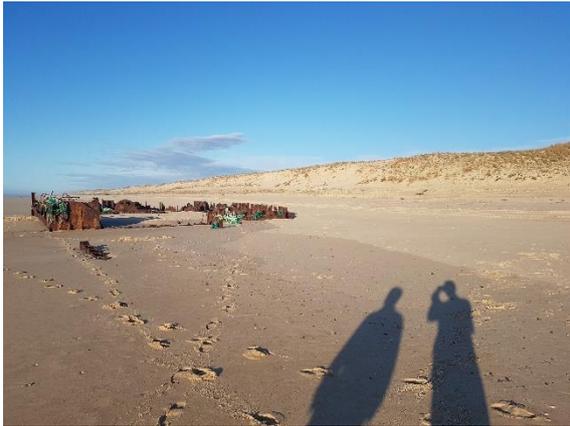
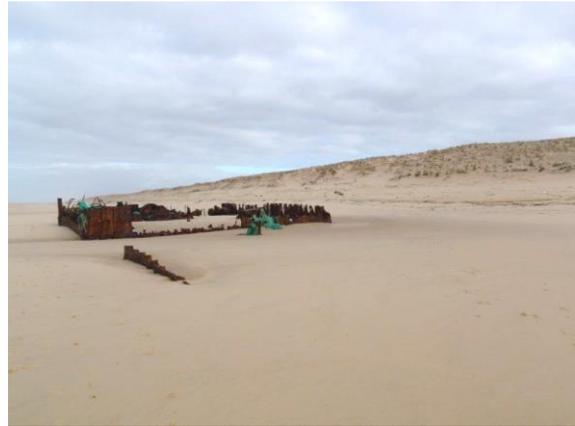
Un léger déchaussement de l'exutoire de la canalisation de la papeterie, situé dans ce secteur, a été constaté. Toutefois, il n'a pas été constaté d'abaissement significatif du niveau de plage au niveau de l'épave du Virgo depuis la mi-novembre (Figure 11).

Figure 11 - Epave du Virgo le 11/09/2020 (gauche) et le 15/01/2021 (droite).
© Observatoire de la Côte Aquitaine

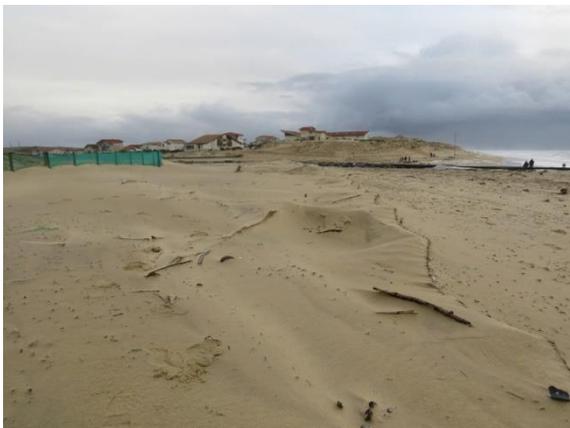
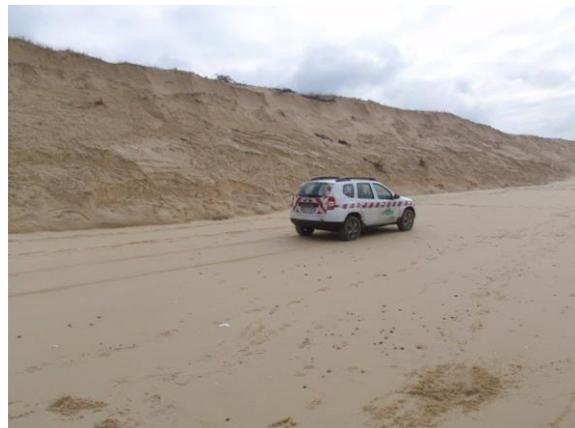
Au sud de la descente de plage de Lespecier, une falaise sableuse plus importante de 8 à 9 mètres de haut est visible sur 200-300 m (Figure 12).

Les filets coco installés sur la plage au nord du courant de Mimizan ont permis de piéger localement un volume important de sédiments. Sur le haut de plage et une surface de 15 m x 300 m, le niveau de la plage a été réhaussé d'environ 90 cm.

Figure 12 - À gauche : piégeage de sable par les filets coco sur la plage au nord du courant de Mimizan. Photo prise le 31/12/2020. À droite : falaise d'érosion au sud de la plage de Lespecier. Photo prise le 05/01/2021. © Observatoire de la Côte Aquitaine

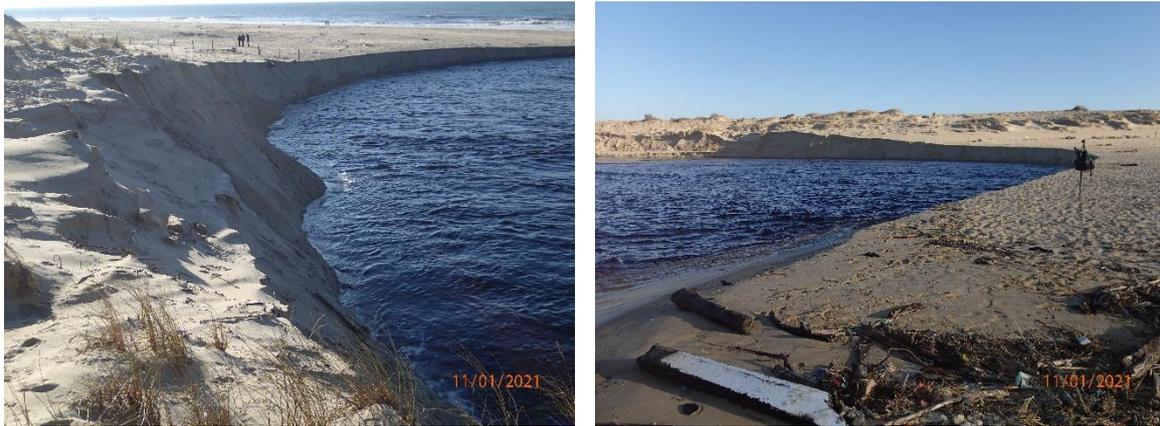
De manière générale, des niveaux d'avant-plage très bas ont été relevés ainsi que de forts apports de sable en pied de dune. Une entaille dans le secteur de l'embouchure du Courant d'Huchet a été observée (érosion très active liée à la divagation du courant, Figure 13).

Figure 13 - Bordure sud du Courant d'Huchet. Photos prises le 11/01/2021. © Observatoire de la Côte Aquitaine

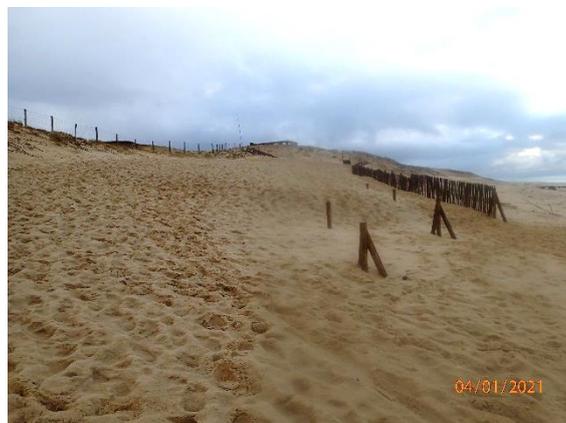
De manière générale, il a été relevé des niveaux d'avant-plage très bas mais aussi de forts apports de sable en pied de dune. Apport très conséquent de sable sur l'accès plage de Soustons-Plage. Une entaille d'érosion a été relevée à environ 1,5 km au sud de cet accès.

Figure 14 - Descente de plage de Soustons-Plage. Photo prise le 04/01/2021. © Observatoire de la Côte Aquitaine

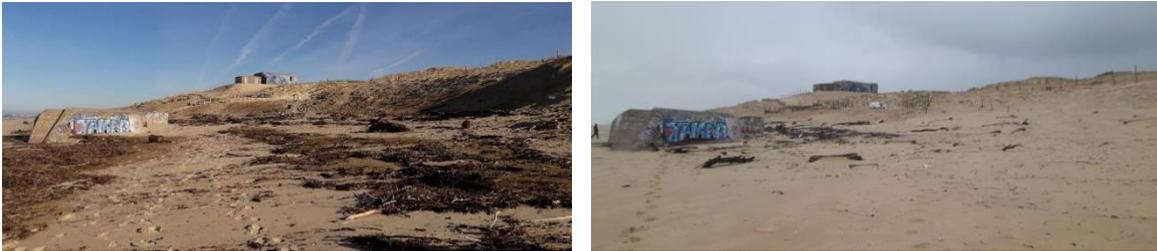
Il n'a pas été constaté d'impacts érosifs significatifs. Un dépôt de sable (0-1 m) sur le haut de plage a été observé aux Casernes et au Penon. Aux Estagnots, la dune artificielle située sur le haut de plage et qui accueille la plateforme de concession a encore été grignotée.

Figure 15 - Plage des Casernes le 17/12/2020 (gauche) et le 04/01/2021 (droite). © Observatoire de la Côte Aquitaine

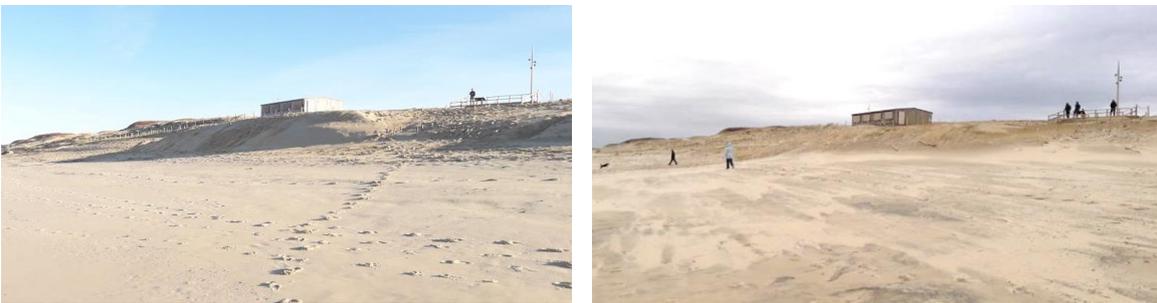
Figure 16 - Plage du Penon le 17/12/2020 (gauche) et le 04/01/2021 (droite). © Observatoire de la Côte Aquitaine

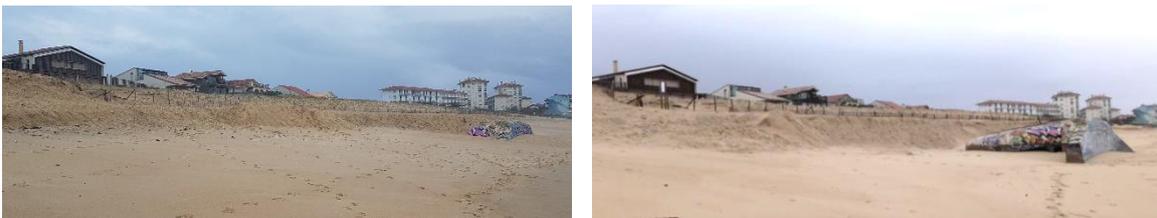
Cet évènement a conduit à un abaissement du haut de plage de l'ordre de 1 m au niveau du blockhaus au nord de la plage centrale. Au 04/01/2021, le blockhaus est découvert sur environ 2 m de hauteur.

Figure 17 - Plage centrale nord le 03/11/2020 (gauche) et le 04/01/2021 (droite). © Observatoire de la Côte Aquitaine
