Référence : NT_BDX-2020-010

Note de l'Observatoire de la Côte Aquitaine

Réseau tempêtes de l'OCA - Bilan hiver 2019-2020

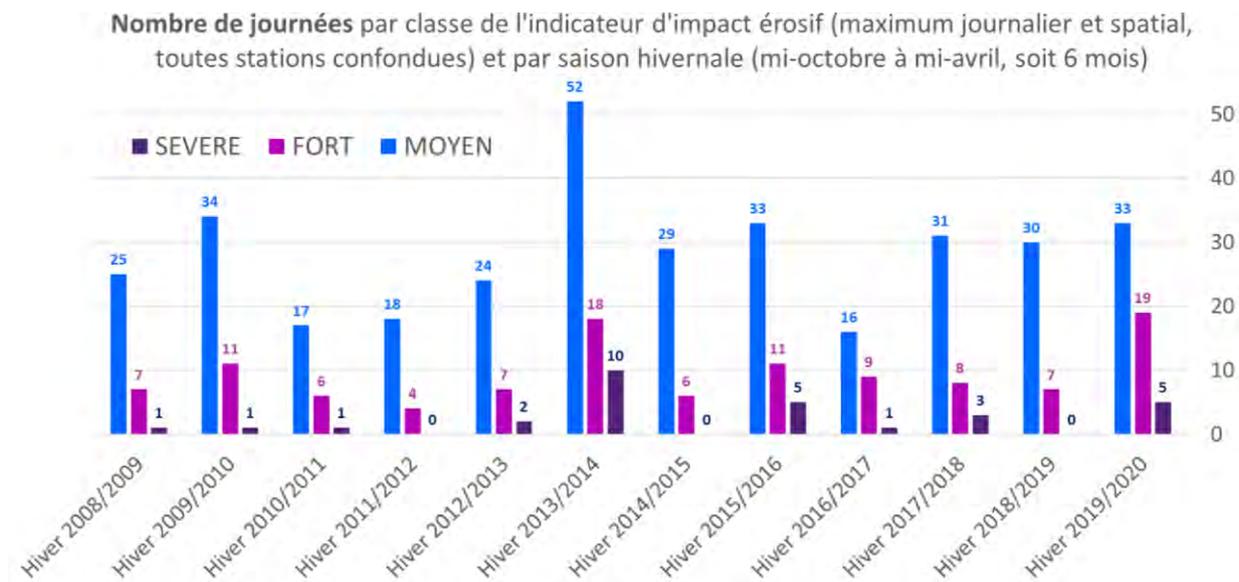
Figure 1 : Nombre de journées par classe de l'indicateur d'impact érosif potentiel (maximum journalier et spatial, toutes stations confondues) et par saison hivernale (mi-octobre à mi-avril, soit 6 mois). Pour des raisons de clarté, les classes d'impact érosif « nul » et « faible » ne sont pas montrées. Crédit : Observatoire de la Côte Aquitaine

Plus précisément (cf. Figure 1 et Figure 3), le début de la saison 2019-2020 a démarré très fort avec la succession de quatre tempêtes de novembre à décembre (Amélie, Sébastien, Atiyah, Fabien). Sur la deuxième partie de la saison, les conditions ont été globalement plus clémentes, notamment au mois de janvier. Les mois de février et mars ont vu les conditions s'intensifier de nouveau. On note seulement un évènement de tempête notable sur la côte aquitaine début février (Ciara), mais suivi de conditions de houle assez énergétiques (Hs supérieure à 3 m) de manière quasi continue jusqu'à début mars, liées à un enchaînement tempétueux sur la France (Bianca, Jorge, Léon, Karine, Myriam, Noberto) juste avant les grandes marées de mi-mars.

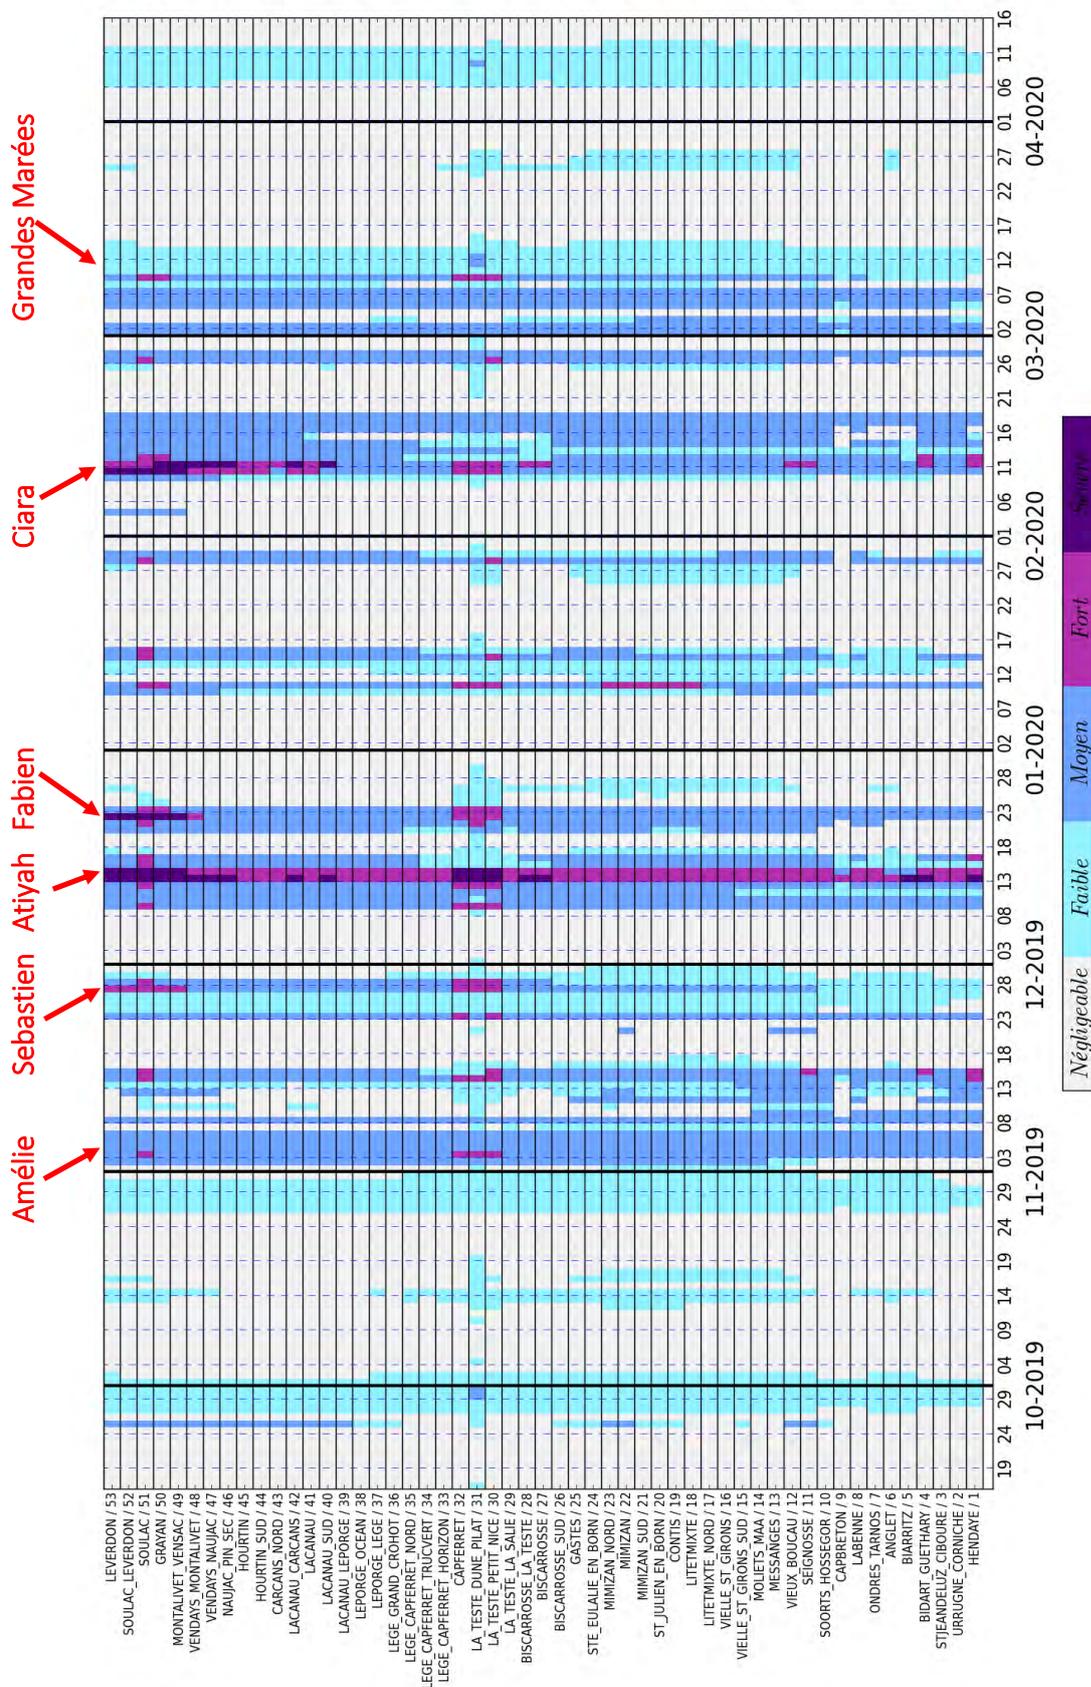
Figure 2 : Chronologie de l'indice érosif (maximum journalier) de la saison 2019-2020 (d'octobre à mi-avril). Réalisé à partir des données de vague et de niveau marin de la plateforme MARC de l'Ifremer (*best-estimates*).
 Crédit : Observatoire de la Côte Aquitaine

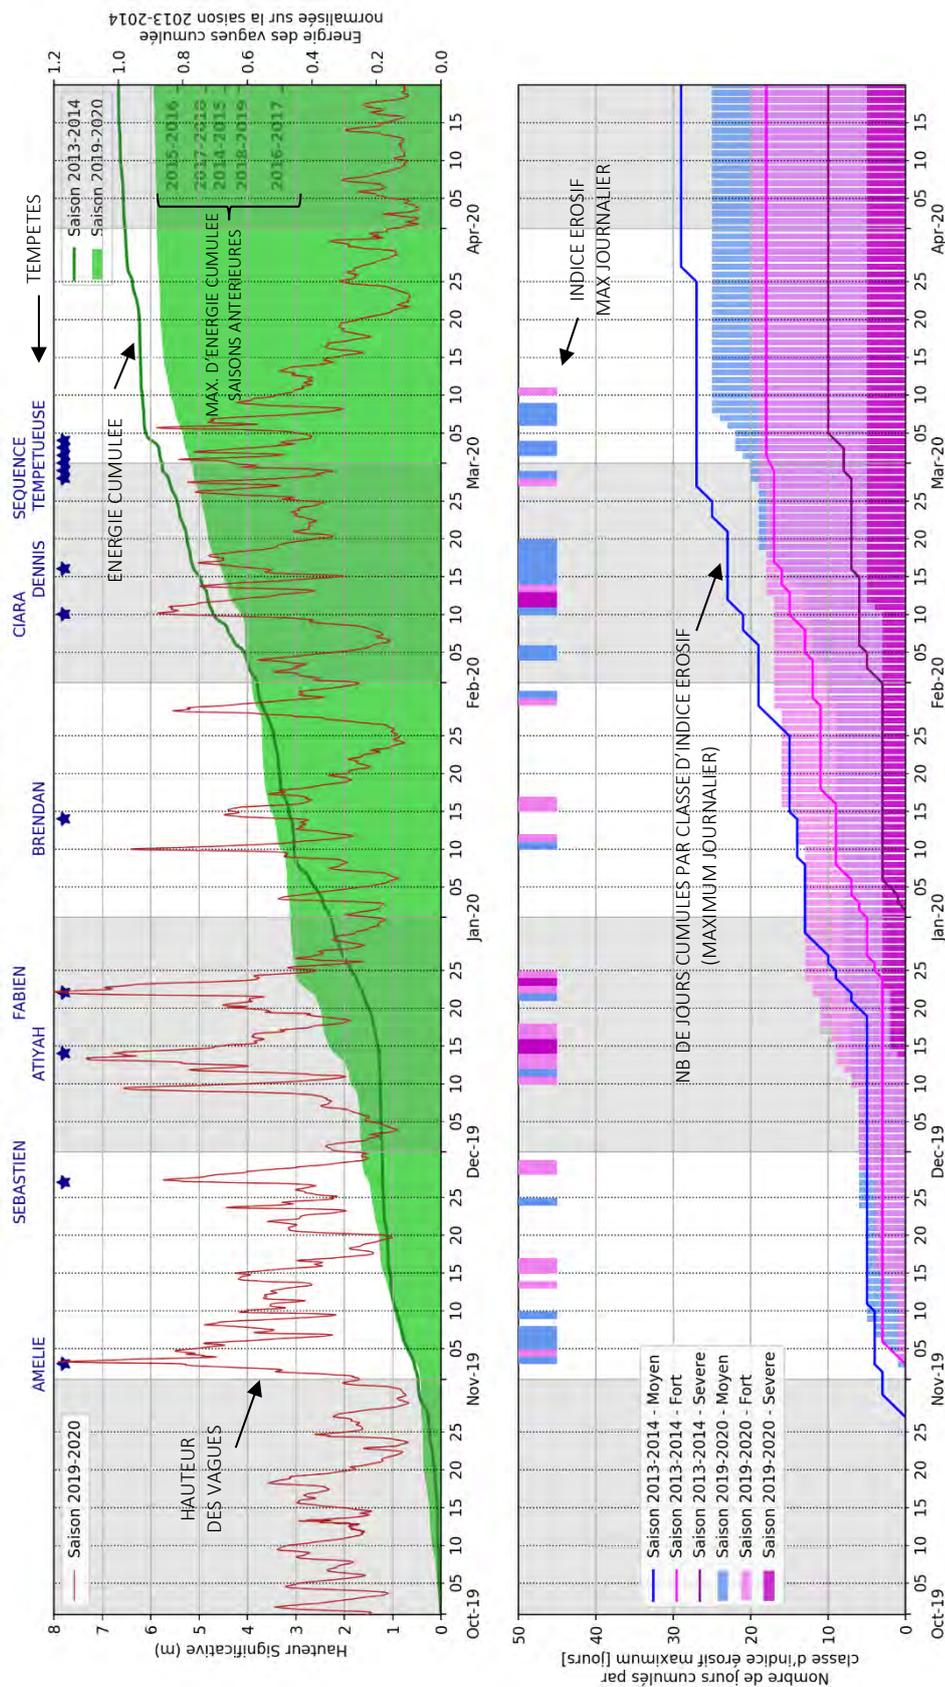
Evolution du cumul d'énergie des vagues et de l'indice érosif - Saison 2019-2020 - SOULAC
 Comparaison à la saison de référence 2013-2014

Figure 3 : Evolution du 1er octobre au 20 avril du cumul d'énergie des vagues et du nombre de jours par classe d'indice érosif (maximum journalier de moyen à sévère) à Soulac-sur-Mer. Réalisé à partir des données MARC de l'Iframer (best-estimates). Comparaison à la saison 2013-2014. Crédit : Observatoire de la Côte Aquitaine

Cette séquence se traduit, par exemple à Soulac-sur-Mer, par des évènements à indices érosifs majoritairement forts à sévères en début de saison puis majoritairement moyens en fin de saison (cf. Figure 3). Ils ont engendré une énergie cumulée supérieure à l'hiver 2013-2014 sur la période de novembre à décembre mais les conditions plus calmes à partir du mois de janvier ont fait que l'hiver 2019-2020 reste au global moins énergétique. Notons toutefois que l'hiver 2019-2020 est le plus énergétique depuis 2013-2014 avec une énergie des vagues cumulée égale à presque 90 % de celle de 2013-2014. A titre de comparaison, l'énergie des vagues cumulée de l'hiver précédent (2018-2019) a atteint environ 60 % de celle de l'hiver 2013-2014.

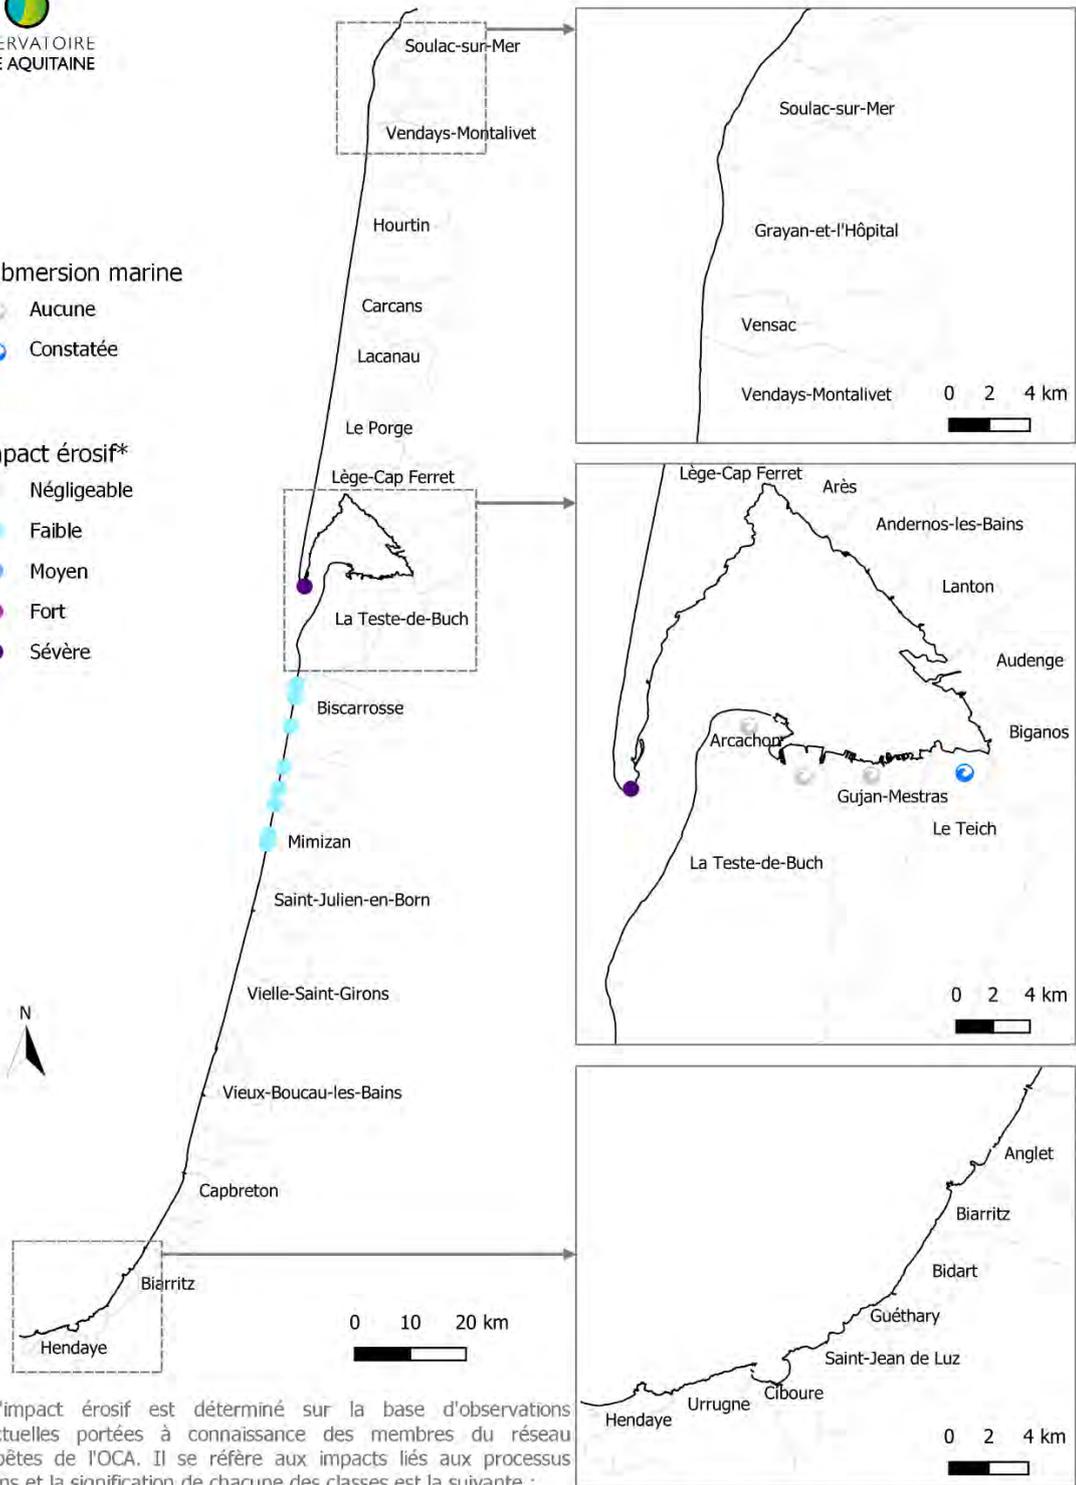
Les remontées terrain du Réseau tempêtes pour cet évènement n'ont pas montré d'impact significatif (cf. Figure 5). En matière de submersion, on relève quelques débordements au Teich dans le bassin d'Arcachon. En matière d'érosion, Amélie a provoqué un faible dégraissement des plages sans recul du trait de côte sur la côte landaise et un recul d'environ 2 m sur la zone du belvédère au Cap-Ferret. Un important transport éolien du sable a été constaté.

Figure 5 : Cartographie des impacts (érosion/submersion) de la tempête du 3 novembre 2019 sur le littoral aquitain, générée par la compilation des observations de terrain portées à connaissance des membres du Réseau tempêtes de l'OCA. Crédit : Observatoire de la Côte Aquitaine

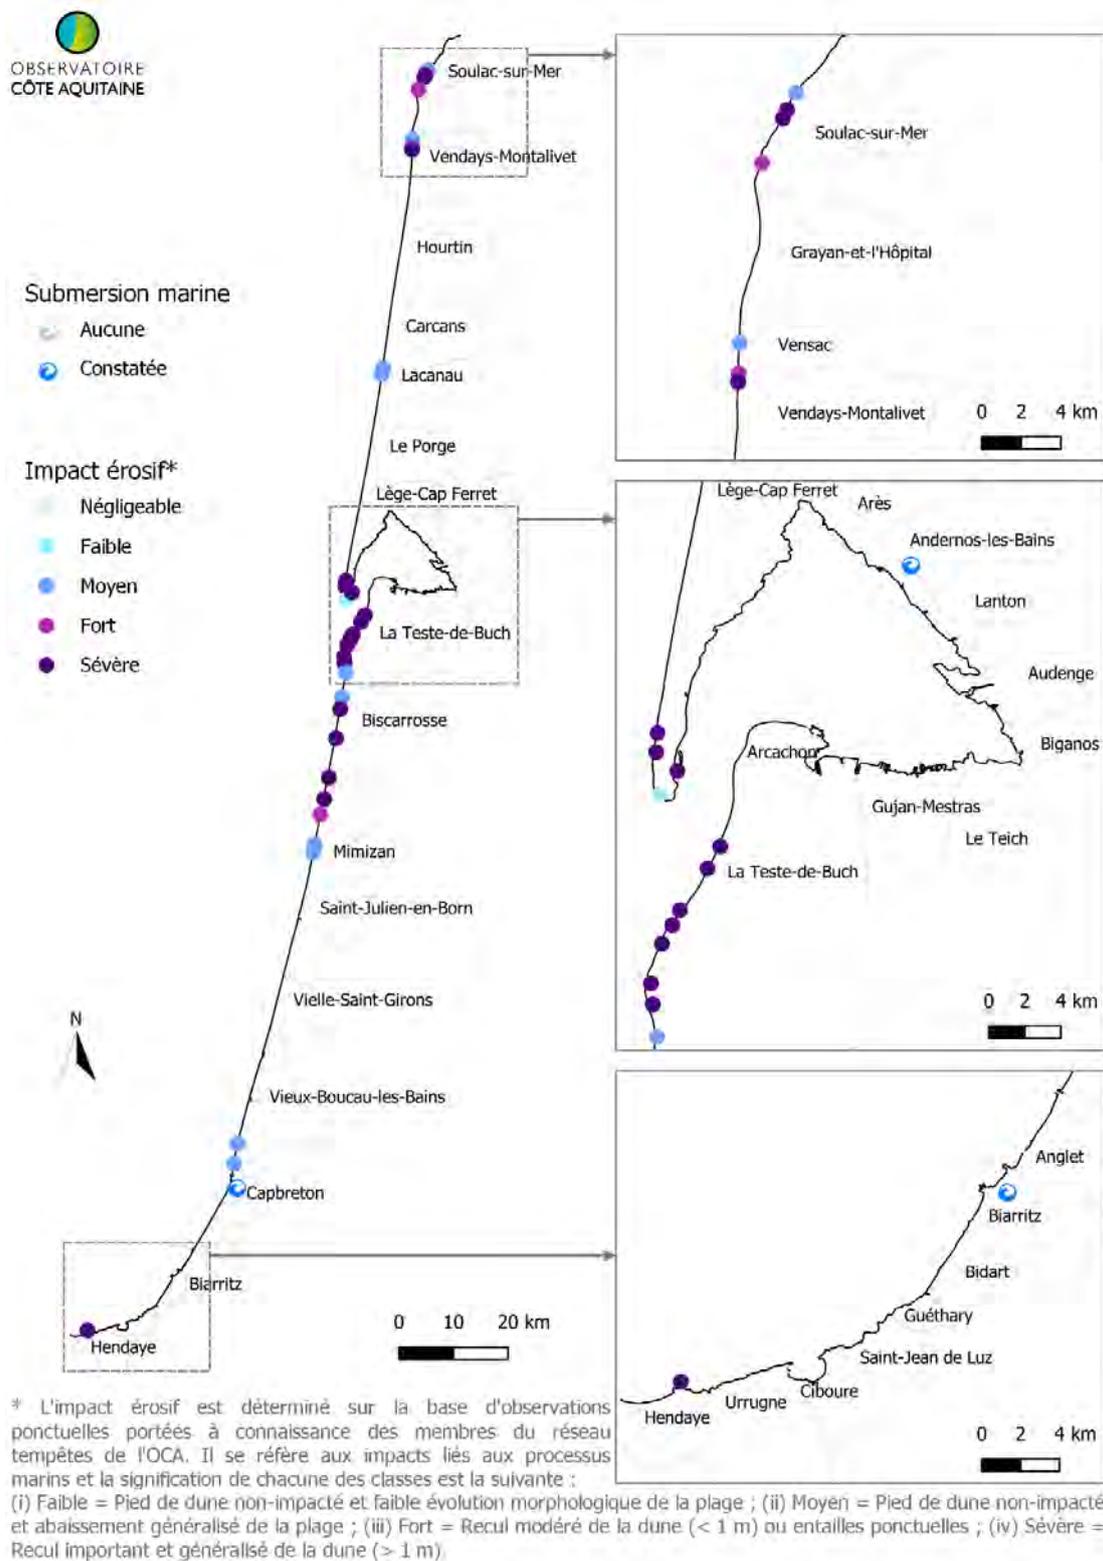
Ces conditions ont généré (cf. Figure 9 et Annexe 2) :

Figure 9 : Cartographie des impacts (érosion/submersion) de la tempête du 13 décembre 2019 sur le littoral aquitain, générée par la compilation des observations de terrain portées à connaissance des membres du Réseau tempêtes de l'OCA. Crédit : Observatoire de la Côte Aquitaine

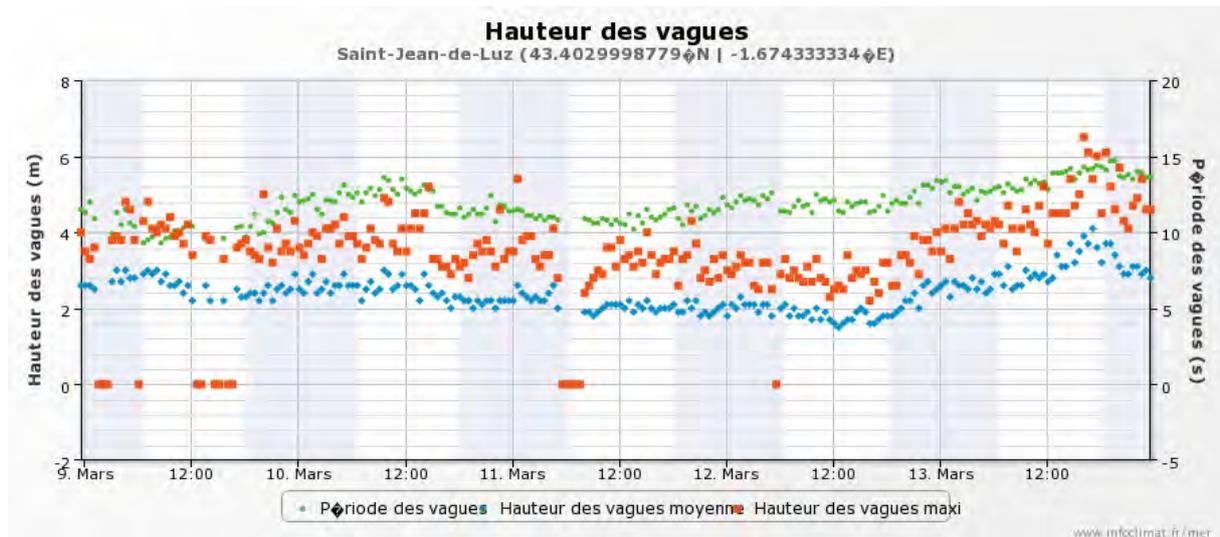
Figure 14 : Evolution de la hauteur des vagues (bouée CANDHIS de Saint-Jean-de-Luz) pendant la période des grandes marées de début mars 2020. Source : InfoClimat.

Les prévisions des vagues (MARC) prévoient des conditions énergétiques relativement stables sur toute la côte aquitaine sur la durée de l'évènement avec une hauteur significative de vagues de l'ordre de 2,5 - 3,5 m, qui a légèrement diminué en milieu d'évènement (10-12 mars 2020). Cependant, une hauteur moyenne maximale et une hauteur maximale respectivement de l'ordre de 4 et 6 m ont été mesurées au large de Saint-Jean-de-Luz le 13 mars. Durant cette évènement, la période des vagues a fortement fluctué entre 10 et 15 s.

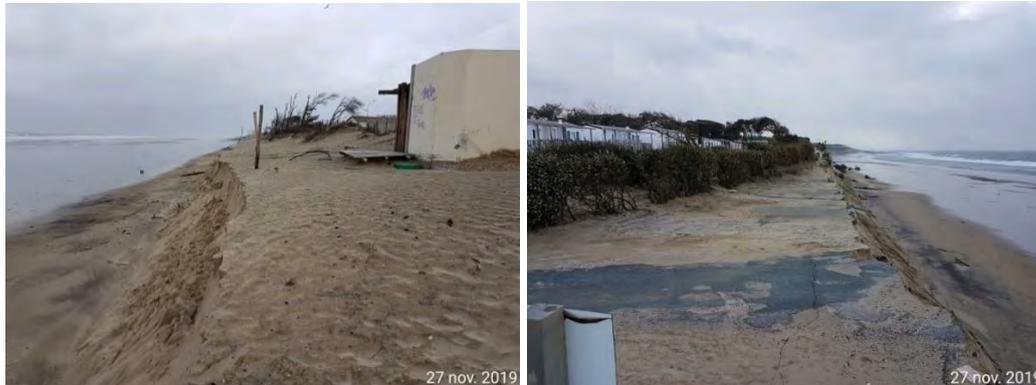
Figure 21 : Photos prises à Soulac-sur-Mer dans la journée du 27/11/2019. Photo de gauche : Plage Sud. Photo de droite : Camping des Sables d'Argent. Crédits photos : Observatoire de la Côte Aquitaine

Erosion importante du haut de plage et du front dunaire avec la formation de falaises vives de plusieurs mètres de haut. Dégradation de certains accès de plage.

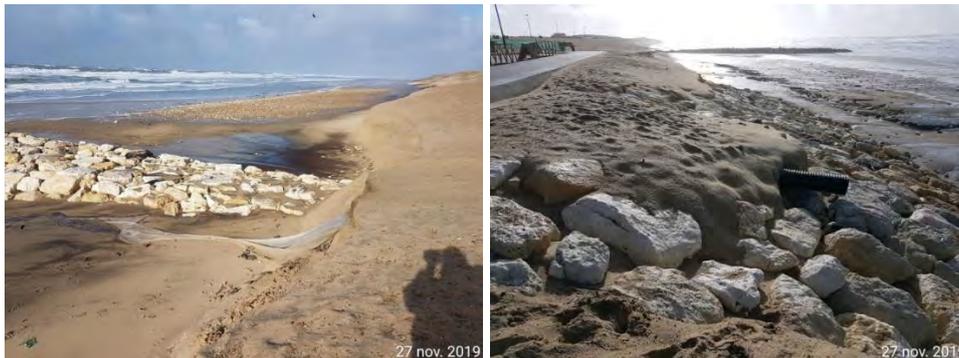
Figure 22 : Photos prises à Montalivet-les-Bains dans la journée du 27/11/2019. Photo de gauche : Vue vers le nord depuis la rotonde. Photo de droite : Vue vers le sud depuis la rotonde. Crédits photos : Observatoire de la Côte Aquitaine

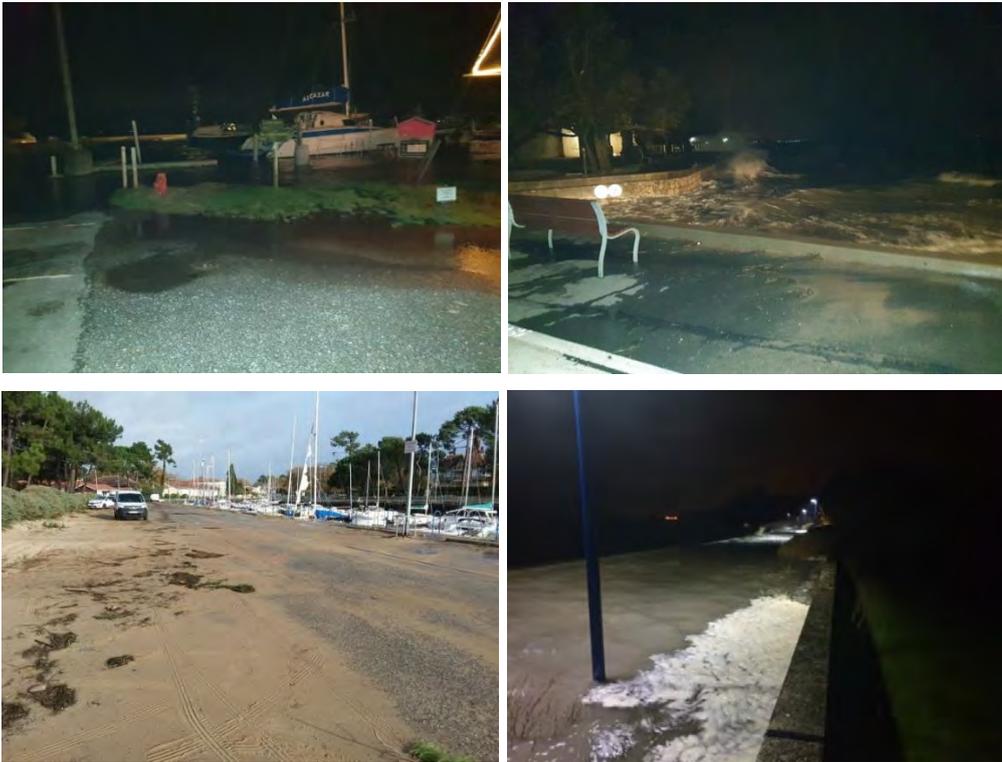
Figure 23 : Photos prises à Andernos-les-Bains dans la matinée et journée du 27/11/2019. Photo en haut à gauche : Début du quai Lahillon au port ostréicole. Photo en haut à droite : Perré au droit de l'église Saint-Eloi. Photo en bas à gauche : Port du Betey. Photo en bas à droite : Front de mer de la plage du Mauret.

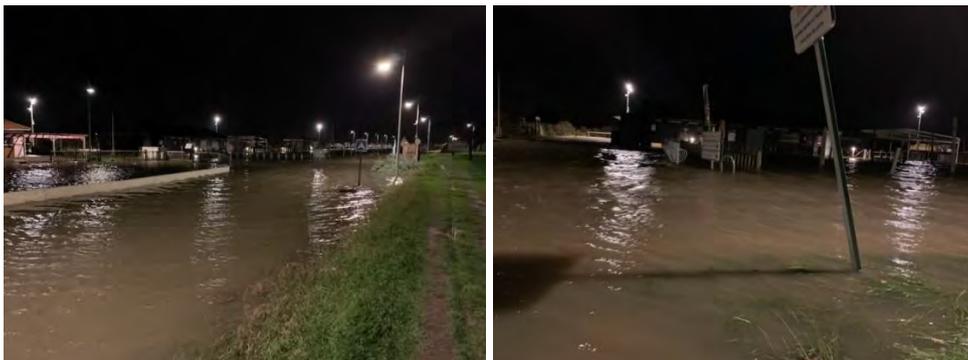
Audenge - Port

Débordement constaté.

Figure 24 : Photos prises au début du port d'Audenge, dans la matinée du 27/11/2019, au niveau du restaurant La Gravette.

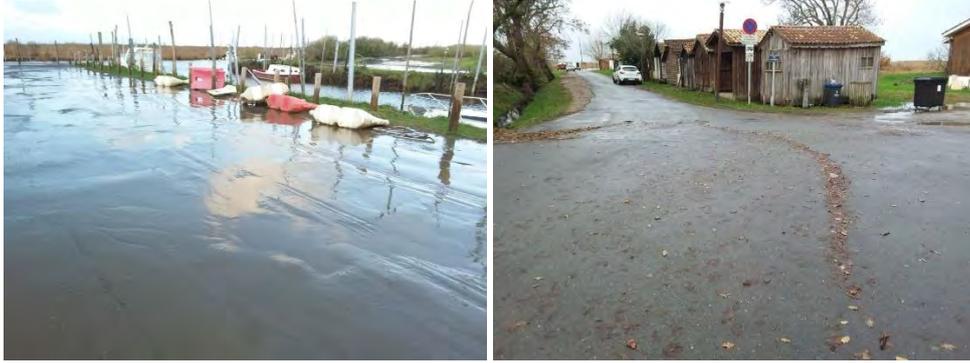
Figure 25 : Photos prises au port des Tuiles à Biganos dans la matinée du 27/11/2019. Photo de gauche : quai envasé. Photo de droite : croisement en amont du port et présence d'une laisse de submersion.

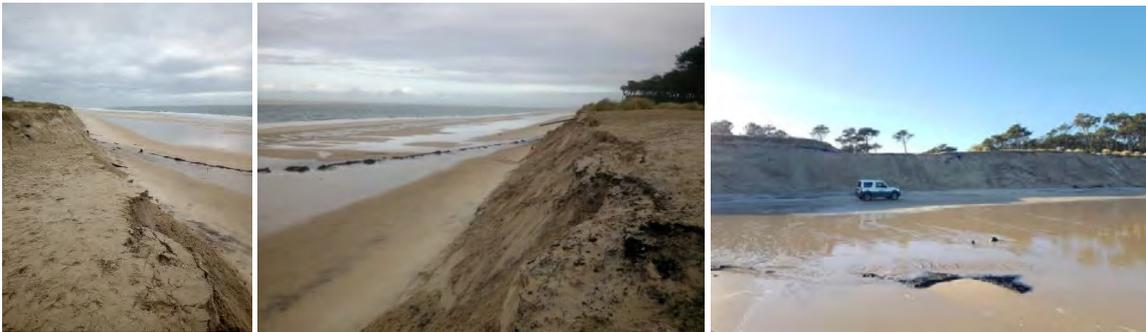
Plage de la Lagune, La Teste-de-Buch

Estran décapé avec affleurement des paléosols. Erosion dunaire ayant entraîné la formation d'une falaise vive de plus de 10 m de haut (accès impraticable).

Figure 26 : photos prises à la plage de La Lagune (La Teste-de-Buch) dans la journée du 27/11/2019. Crédits photos : ONF

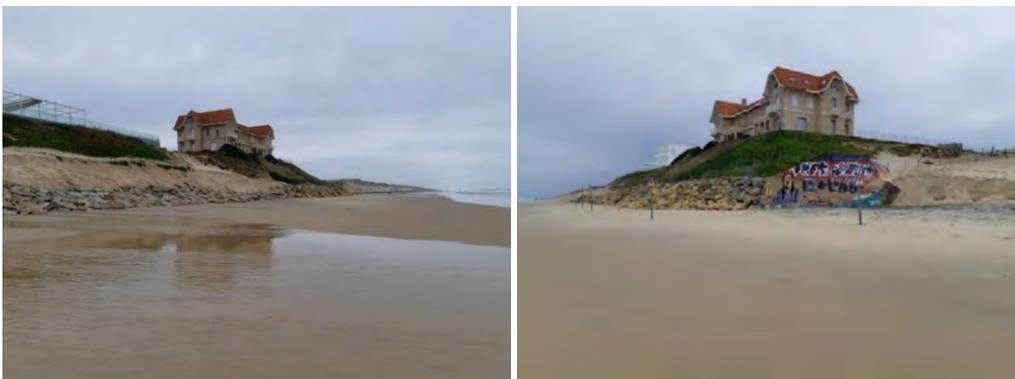
Biscarrosse

Erosion du haut de plage sur la marée haute du matin. Décaissement observé (0,5 m - 1m) au pied des enrochements des chalets.

Figure 27 : Photos prises à Biscarrosse-Plage dans la journée du 02/12/2019. Photos du haut : plage des Viviers. Photos du bas : sud de la plage centrale de Biscarrosse-Plage. Crédits photos : ONF

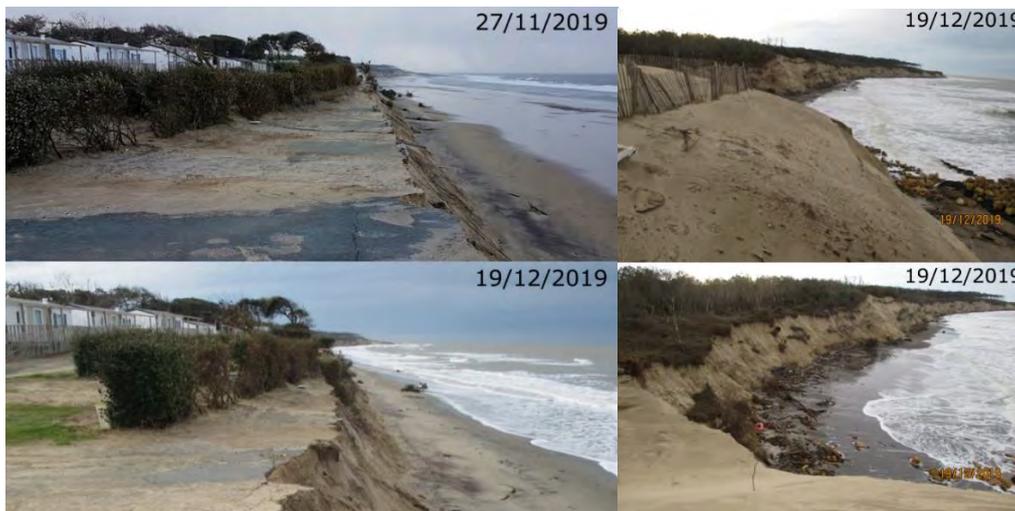
Figure 30 : Photos prises à Soulac-sur-Mer dans la journée du 19/12/2019. Photos de gauche : Camping des sables d'Argent. Photos de droite : sud de la plage de l'Amélie.

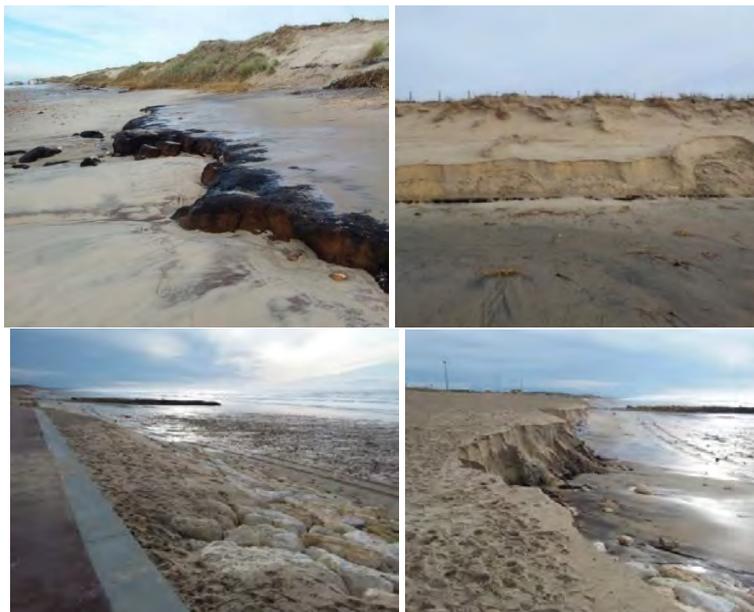
Montalivet

- Plage nord : érosion localement constatée avec la formation de falaises vives dont la hauteur est de l'ordre du mètre. Affleurement de paléosols observé en direction de la plage de Vensac.
- Plage centrale : érosion. Plage toujours très basse et présence de falaises vives d'environ 3 m.

Figure 31 : Photos prises à Montalivet-les-Bains dans la journée du 16/12/2019. Photos du haut : plage au nord de Montalivet. Photos du bas : Vue vers le sud depuis la rotonde.

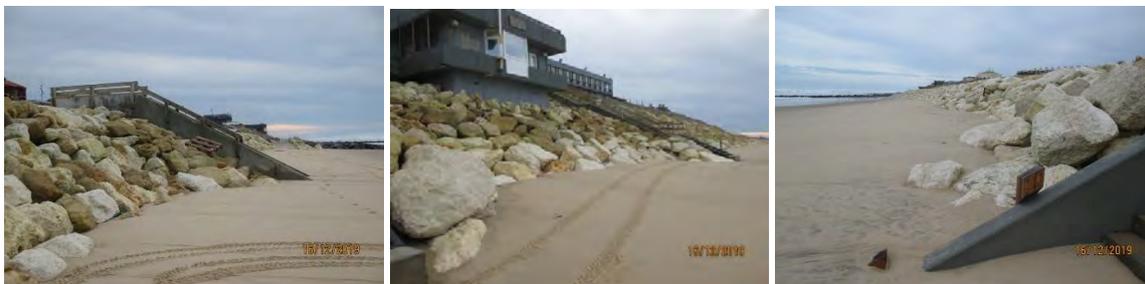
Lacanau

- Plage nord : peu d'érosion marine du pied de dune.
- Plage centrale : abaissement moyen de la plage d'environ 0,5 m devant les ouvrages avec un maximum de 1 m devant l'accès plage principal (à côté du Kayoc).

Figure 32 : Photos prises en pied de front de mer de Lacanau-Océan dans la journée du 16/12/2019. Photo de gauche : zone nord. Photo du centre : Kayoc. Photo de droite : zone sud.

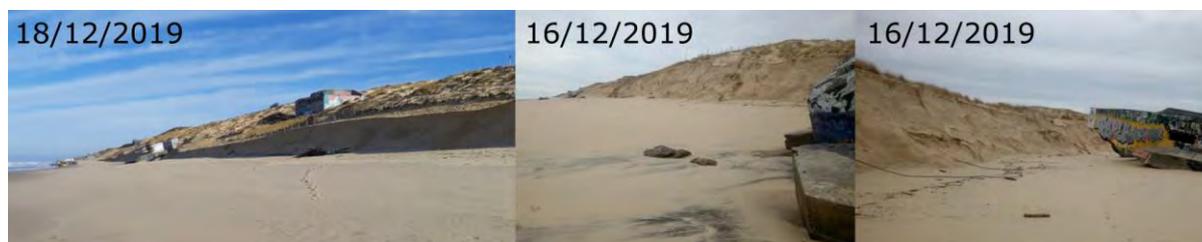
- Plage de l'Horizon : érosion importante observée avec la formation d'une falaise vive qui s'étend de 75 m au sud de l'accès jusqu'à 500 m plus au nord. La falaise a atteint une hauteur d'environ 3 m au niveau de l'accès à la plage.

Figure 33 : Photos prises à la plage de l'Horizon à Lège-Cap-Ferret dans la journée du 16/12/2019 et du 18/12/2019. Photo de gauche : vue vers le nord depuis l'accès plage. Photo du centre : vue vers l'accès plage depuis le sud. Photo de droite : vue vers le sud. Crédits photos : ONF

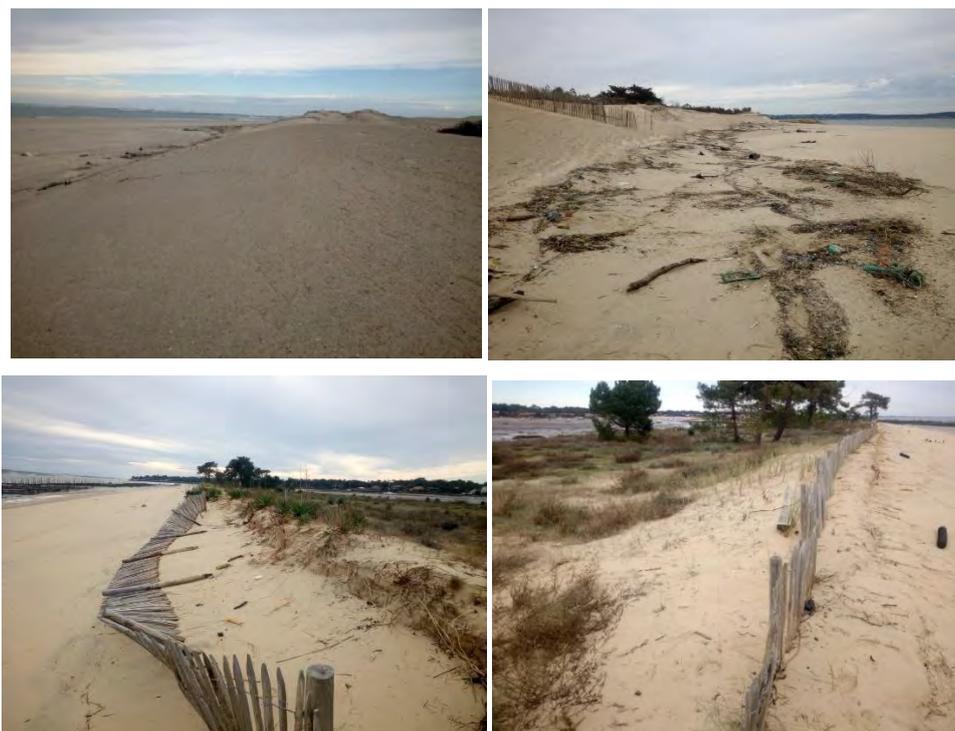
- Plage des Dunes : érosion du pied de dune constatée sur un linéaire d'environ 300 m.
- Pointe du Ferret : pas d'érosion notable constatée. La plage semble même toujours bien engraisée.

- Flèche du Mimbeau : érosion importante du cordon avec présence d'une petite falaise vive de 1 à 1,5 m de haut. Le recul moyen du cordon durant cet événement est de l'ordre de 1 m. Le sable érodé semble avoir été déposé sur l'estran conduisant à une pente de plage sur la partie haute de la zone intertidale plus faible qu'elle ne l'est habituellement. Les barrières en bois de protection de l'espace dunaire ont été déchaussées sur quelques dizaines de mètres dans la partie centrale de la flèche. Quelques franchissements avec transport de sable en arrière du cordon se sont aussi produits très localement.

Figure 34 : Photos prises à Lège-Cap-Ferret dans la journée du 16/12/2019. Photos du haut : Plage de la Pointe du Cap Ferret. Photos du bas : Flèche du Mimbeau.

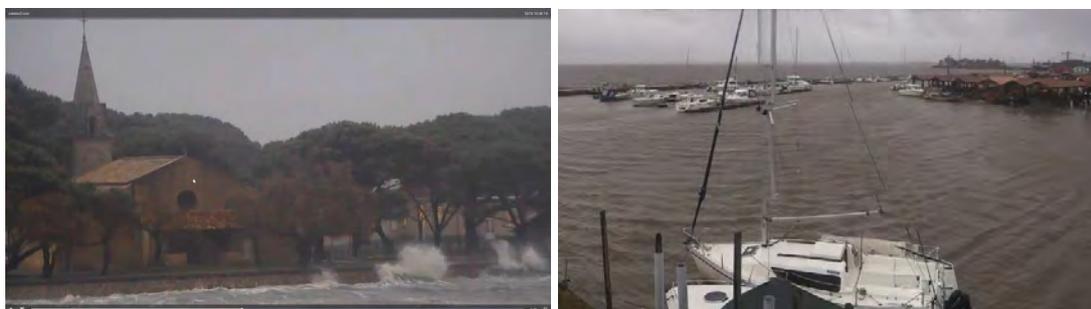
L'analyse de certaines vidéos enregistrées par les caméras ViewSurf a montré que de légères submersions marines se sont produites dès la marée haute du jeudi 12 décembre après-midi.

- Port ostréicole : inondations probables de certaines cabanes d'ostréiculteurs situées en bout de quai par débordement.
- Eglise Saint-Eloi : projection de paquets de mer au niveau du perré situé face à l'église.
- Jetée : le bout de la digue a été submergé durant les marées hautes. Une observation terrain a aussi révélé que certaines des planches en bois constituant une partie du sol de la jetée ont été détruites.

Figure 35 : Captures d'écran issues de vidéos acquises par des caméras viewsurf.com à Andernos-les-Bains dans l'après-midi du 12/12/2019. Image de gauche : Perré au droit de l'église Saint-Eloi. Image de droite : Port ostréicole.

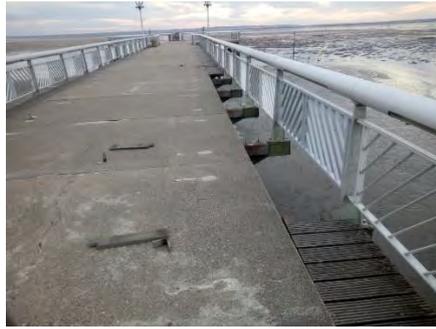
Figure 36 : Photo de la jetée d’Andernos-les-Bains prise le 16/12/2019.

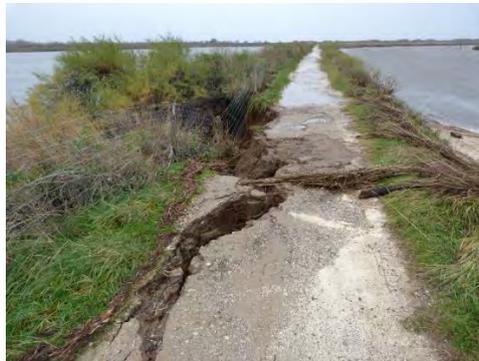
Le Teich

Réserve ornithologique : effondrement partiel de la digue de la réserve ornithologique.

Figure 37 : Photo d'une des digues de la réserve ornithologique du Teich prise après le passage de la tempête.

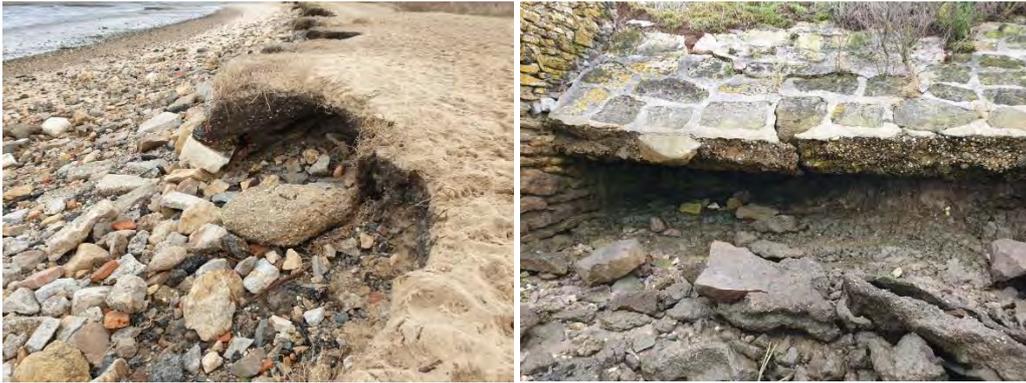
Sur les Prés salés : érosion constatée avec une aggravation de l’affouillement devant les digues.

Figure 38 : Photos prises sur le littoral intra-Bassin de La Teste-de-Buch après le passage de la tempête.

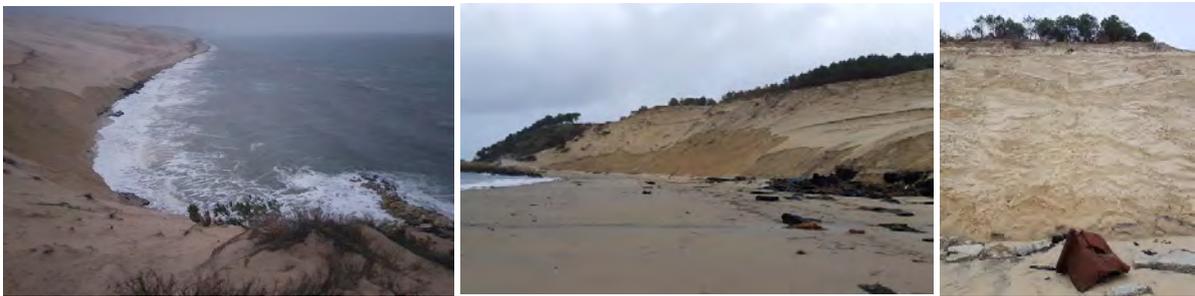
- Plage de la Corniche : érosion prononcée en aval du musoir ayant entraîné des glissements de sable importants (sur plusieurs mètres de haut) à la base de la partie nord de la Dune du Pilat. Risque de chute sur la plage de nouveaux blocs et pièces métalliques (ex. : cuve rouillée déposée sur la plage).

Figure 39 : Photos de la plage de la Corniche à La Teste-de-Buch prises le 13/12/2019 (photos de gauche et du centre) et le 16/12/2019 (photo de droite). Crédits photos : ONF

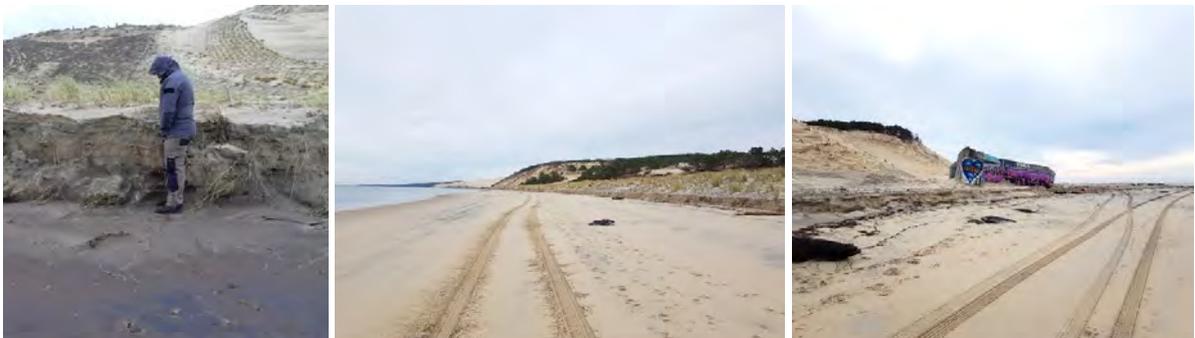
- Secteur des Gaillouneys : formation généralisée de falaises vives de hauteur variable (quelques dizaines de centimètres à plusieurs mètres) depuis les blockhaus des Gaillouneys jusqu’à la plage de la Corniche. Dépôt de sable important en arrière de la dune et sablage sur la dune grise.

Figure 40 : Photos du secteur des Gaillounays à La Teste-de-Buch le 13/12/2019 (photo de gauche) et 16/12/2019 (photos du centre et de droite). Crédits photos : ONF

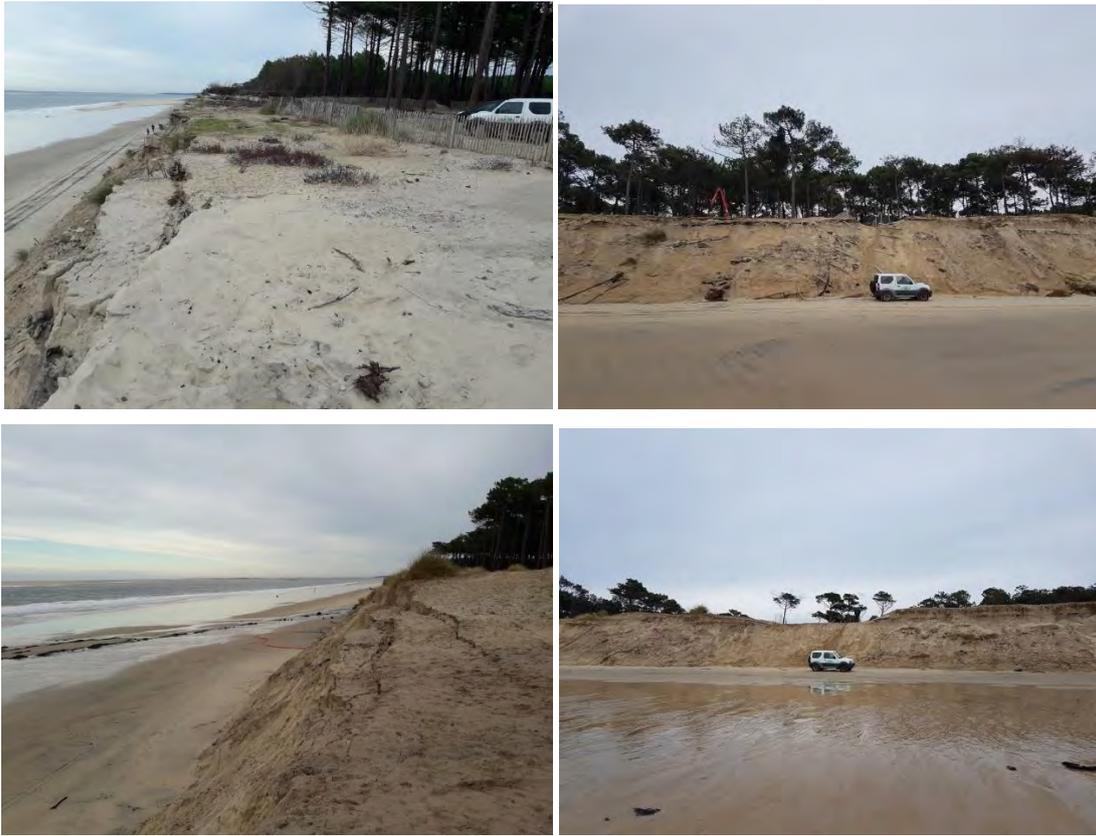
- Plage du Petit Nice : formation d’une falaise vive d’une hauteur de 1 m et dépôt de sable sur la partie plan page devenue quasiment inutilisable.
- Plage de la Lagune : accentuation des reculs déjà constatés à la suite des derniers coups de mer de novembre. Présence généralisée de falaises vives de plusieurs mètres de haut. Au niveau de la descente nord, la route du plan page est désormais située à environ 15 m de la crête de falaise dunaire.

Figure 41 : Photos de la plage de La Lagune à La Teste-de-Buch prises le 16/12/2019. Photos du haut : accès plage nord. Photos du bas : accès plage centrale. Crédits photos : ONF

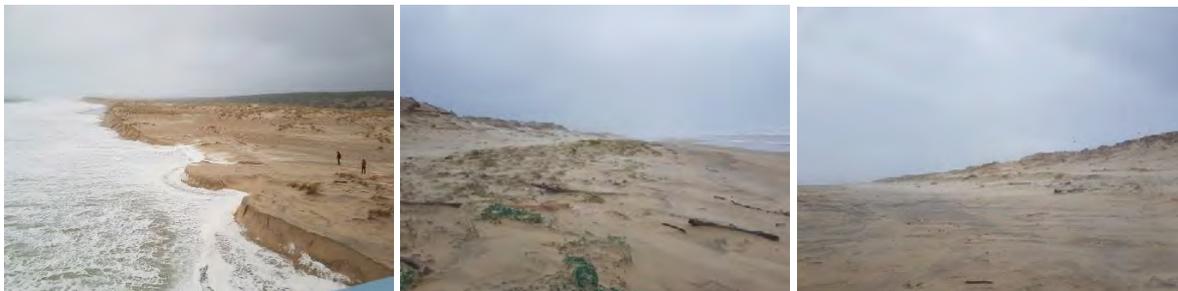
- Plage de la Salie et Wharf : même constat que pour la plage de La Lagune.
- Plages au sud du Wharf : pas d’érosion marine du front dunaire.

Figure 42 : Photos de la plage de La Salie et de la plage au sud du Wharf à La Teste-de-Buch prises le 13/12/2019. Photo de gauche : Vue sur la plage de La Salie depuis le Wharf. Photos du centre et de droite : Plage au sud du Wharf. Crédits photos : ONF

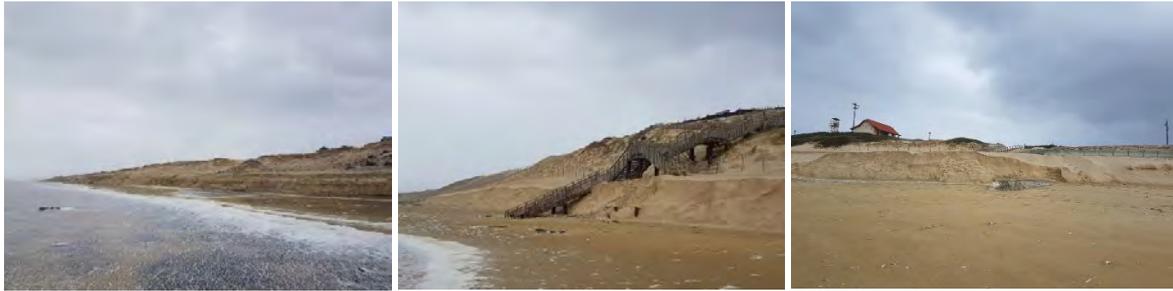
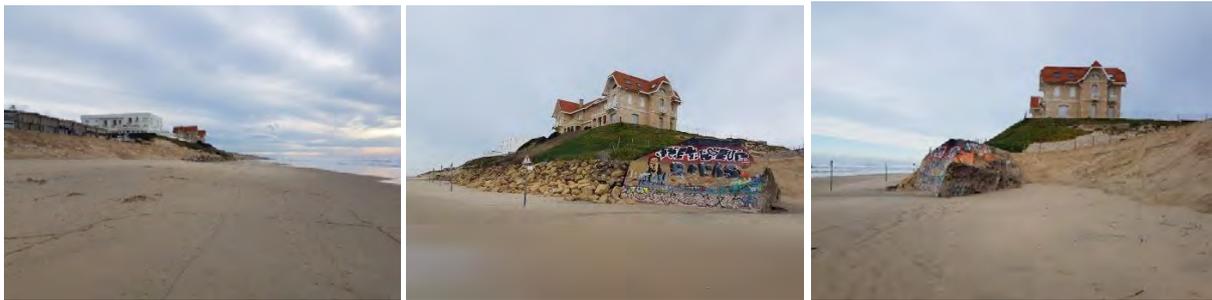
Érosion importante de la plage et de la dune constatée avec accroissement des falaises vives préexistantes du sud de la plage des Viviers au sud du front de mer urbanisé. Qualitativement, il a été estimé que le recul moyen du pied de dune est de 5 m et l'abaissement de plage est de 0,5 - 0,8 m. Pas ou peu d'atteinte au nord de la plage des Viviers.

Figure 43 : Photos des plages de Biscarrosse prises le 13/12/2019. Photo de droite : sud de la plage des Viviers. Photo du centre : accès nord de la plage centrale. Photo de droite : plage centrale au niveau du poste de secours.
Crédits photos : ONF

Figure 44 : Photos du sud de la plage centrale de Biscarrosse prises le 16/12/2019. Crédits photos : ONF

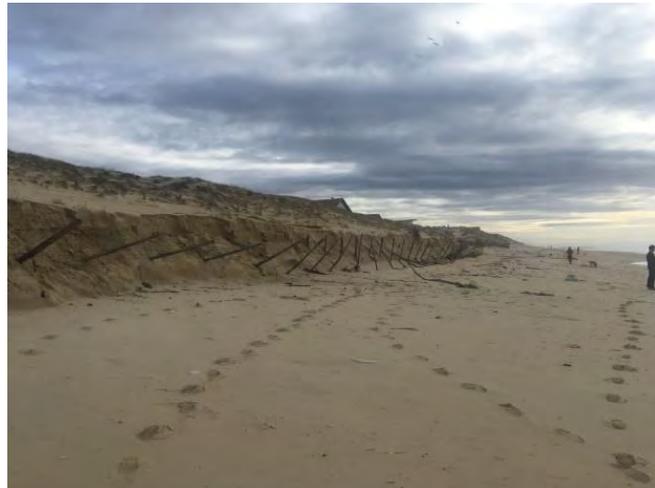
Impacts érosifs constatés uniquement au nord de la plage de Mimizan juste avant le Centre d'essais des Landes. Érosion du pied de dune sur un linéaire de 100 m entraînant la formation d'une falaise vive pouvant atteindre 2 m de hauteur.

Figure 45 : Photo au nord de la plage de Mimizan à la limite sud du site DGAEM prise le 16/12/2019. Crédits photos : ONF

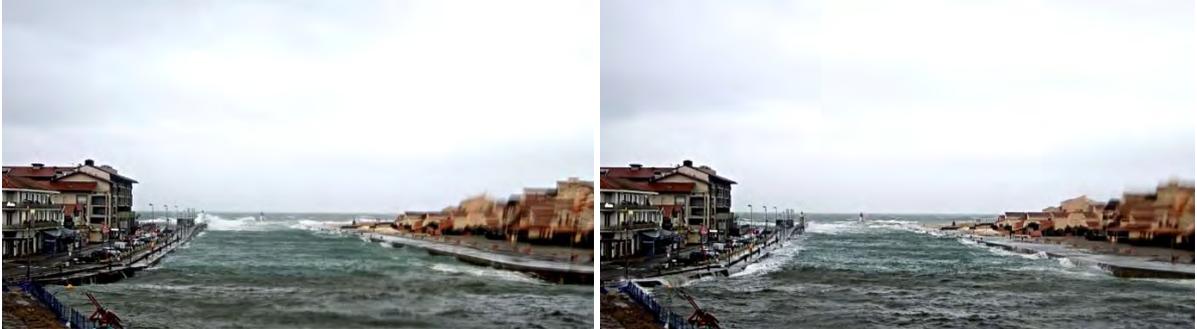
Entrée du port : L'analyse de certaines vidéos enregistrées par la caméra ViewSurf lors de la marée haute du jeudi 12 décembre après-midi a montré que de légers franchissements des quais nord et sud du chenal d'accès se sont produits. Ces franchissements ont probablement été plus intenses durant le pic de la tempête le vendredi matin.

Figure 46 : Captures d'écran issues de vidéos acquises par une caméra viewsurf.com à Capbreton dans l'après-midi du 12/12/2019.

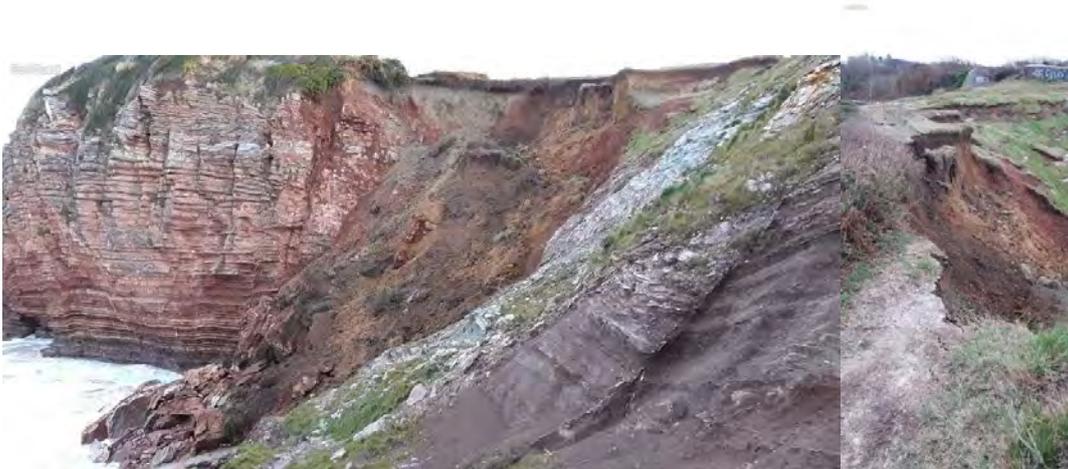
Pointe Sainte-Anne : important glissement de terrain survenu dans la nuit du samedi 14 au dimanche 15 décembre (source : Sud-Ouest) vraisemblablement lié aux mauvaises conditions météo-marines de ces derniers mois et déclenché par ce dernier évènement tempétueux.

Figure 47 : Photos de la pointe Sainte-Anne à Hendaye prises le 15/12/2019 et publiés par Sud-Ouest.
