Référence : NT_BDX-2020-010

Note de l'Observatoire de la Côte Aquitaine

Réseau tempêtes de l'OCA - Bilan hiver 2019-2020

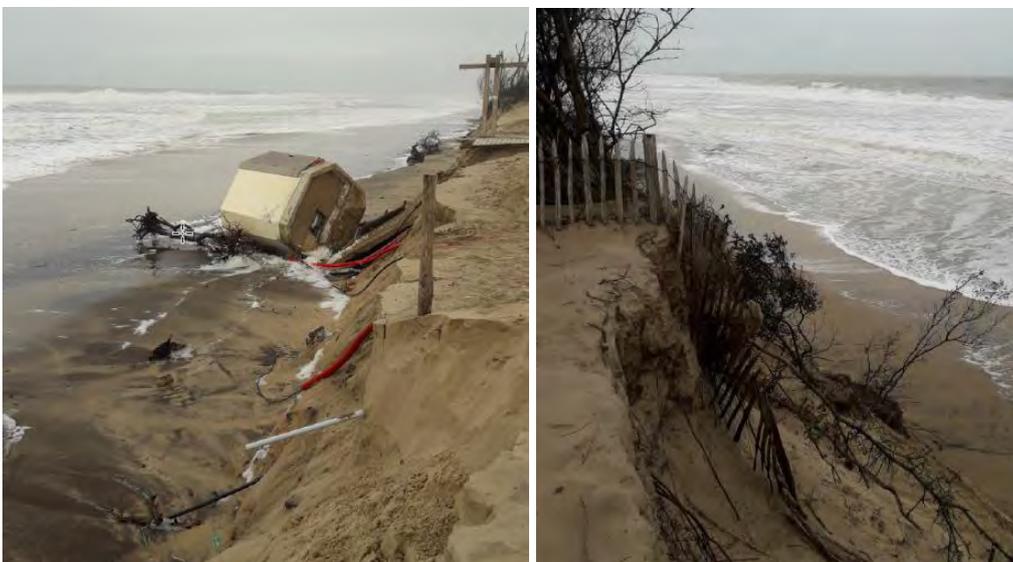
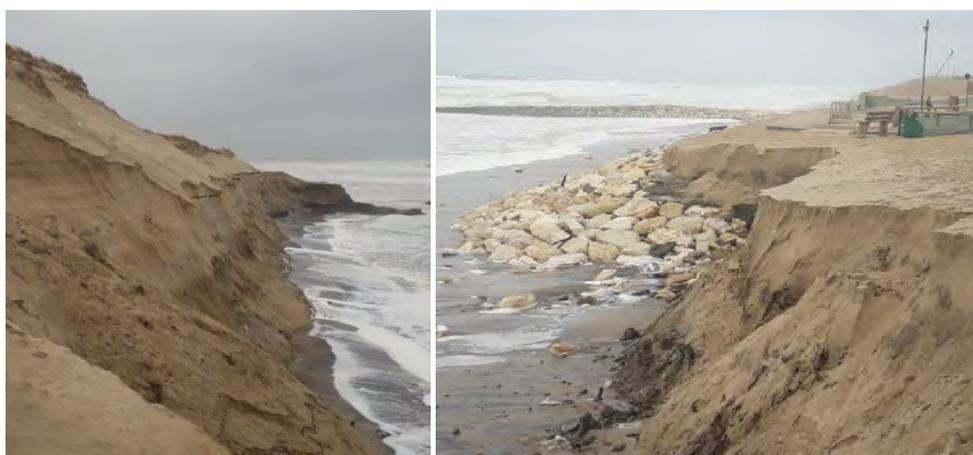
Soulac - Montalivet

- Signal : micro-falaise en pied de dune, pas de recul significatif
- Plage Sud : recul important entre 5 et 10 m, les sanitaires sont tombés sur la plage. Skate parc menacé.
- Camping Les Sables d'Argent : érosion modérée de la dune avec un recul estimé à 2 m.
- Plage de l'Amélie : forte érosion au Nord (4 à 6 m) et au Sud (des ouvrages - recul non quantifiable).
- Erosion marine modérée à la pointe de la Négade (2 - 4 m).
- Le Gulp – Vensac : érosion continue mais faible (1 m).
- Front de mer de Montalivet : reculs significatifs (4 à 6 m), le matelas de sable issu des rechargements a été emporté.
- Forte éolisation de la dune sur l'ensemble des secteurs.

Figure 50 : Photos de la plage sud de Soulac-sur-Mer (gauche) et de la plage nord de l'Amélie (droite) prises le 21/12/2019.

Figure 51 : Photos de la plage de la pointe de la Négade (gauche) et du front de mer de Montalivet (droite) prises le 21/12/2019.

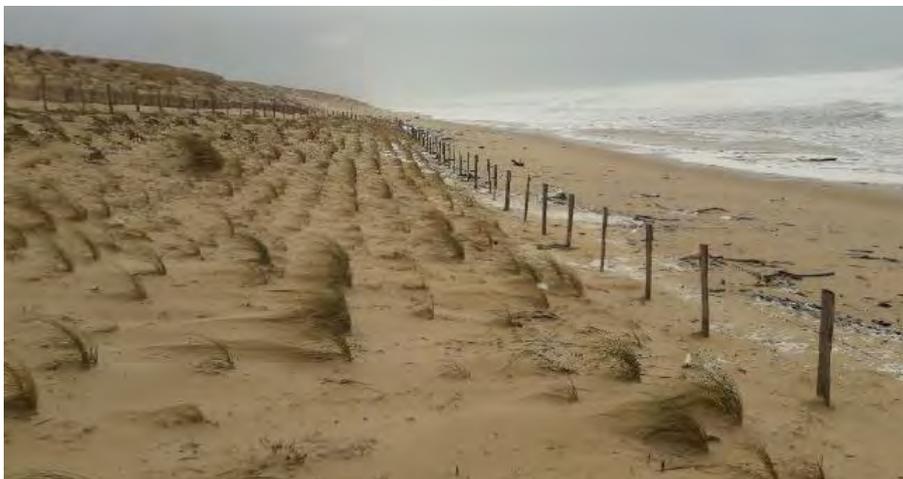
Le Porge

Aucune érosion notable, le jet de rive est arrivé sur les pieds de dune.

Figure 52 : Photo de la plage centrale du Porge prise le 21/12/2019. Crédit photo : ONF

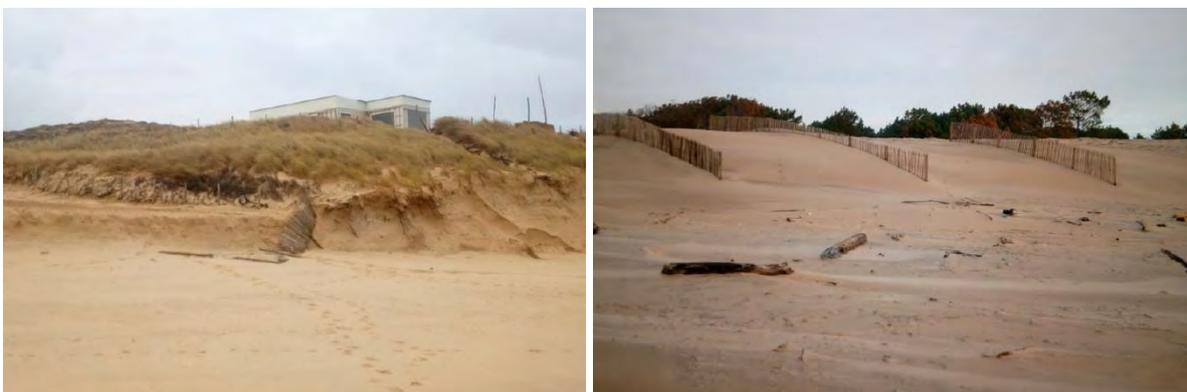
Lège-Cap-Ferret

Renforcement modéré de l'érosion sur la plage de l'Horizon (recul estimé de 1 à 2 m).

Pas d'érosion à la Pointe. Les pièges à sable en ganivelles ont parfaitement fonctionné pour renforcer le volume de la dune amoindrie.

Figure 53 : Photos de l'accès à la plage de l'Horizon (gauche) et de la pointe du Cap-Ferret (droite) prises après la tempêtes du 21/12/2019. Crédits photos : ONF

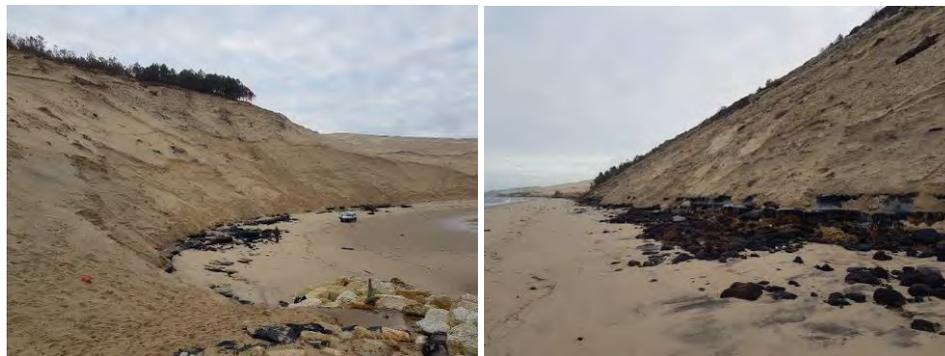
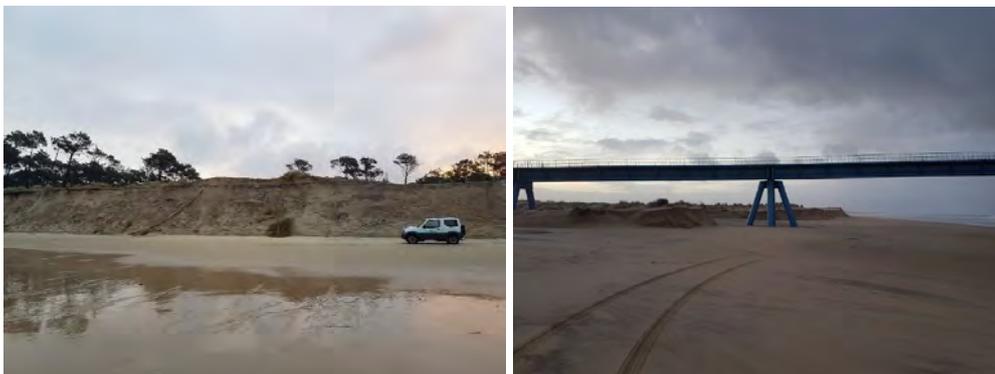
La Teste-de-Buch

Les plages océanes de cette commune ont été de nouveau impactées par cet évènement érosif.

- Plage de la Corniche : érosion prononcée en aval du musoir ayant entraîné des glissements de sables importants. Recul estimé à 4 m (grâce aux paléosols découverts).
- Dune du Pilat : érosion quasi continue avec des reculs estimés sur paléosols de 1 à 3 m
- Secteur des Gaillouneys : réactivation des falaises dunaires avec un recul de 2 à 3 m.
- Plage de la Lagune : accentuation des reculs, estimation de 5 à 8 m de recul au droit du plan plage. Au niveau de la descente nord, la route du plan plage est désormais située à moins de 10 m de la crête de falaise dunaire.
- Beaucoup de dépôts de bois et de clôtures entre Lagune et Petit Nice en secteur stable, un nettoyage de sécurité est à envisager.
- Plage de la Salie et Wharf : nouveaux reculs (1 à 3 m) à proximité du Wharf.

Figure 54 : Photos de la plage de la Corniche (gauche) et de la plage à l'extrémité sud de la dune du Pilat (droite) prises après la tempête du 21/12/2019. Crédits photos : ONF

Figure 55 : Photos de la plage de la Lagune (gauche) et de la plage de La Salie (droite) prises après la tempête du 21/12/2019. Crédits photos : ONF

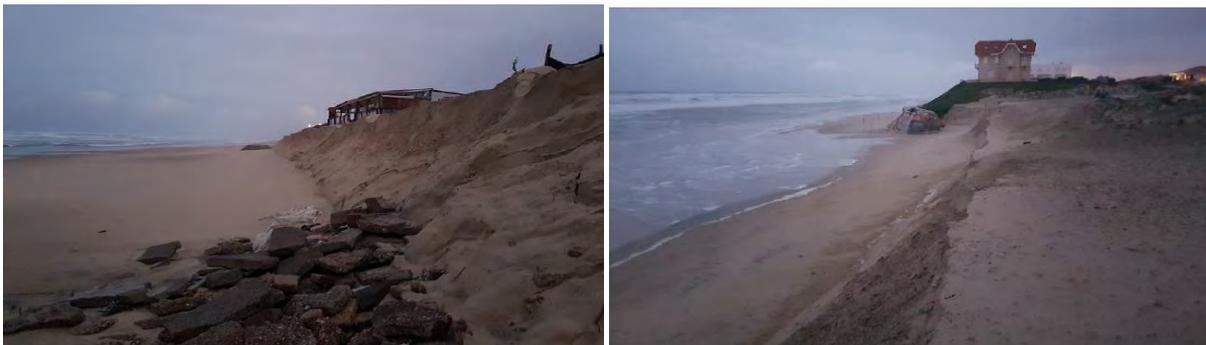
Figure 56 : Photos de la plage de Biscarrosse prises après la tempête du 21/12/2019. Photo de gauche : plage centrale et restaurant La Playa en sommet de dune. Photo de droite : sud de la plage centrale.
Crédits photos : ONF

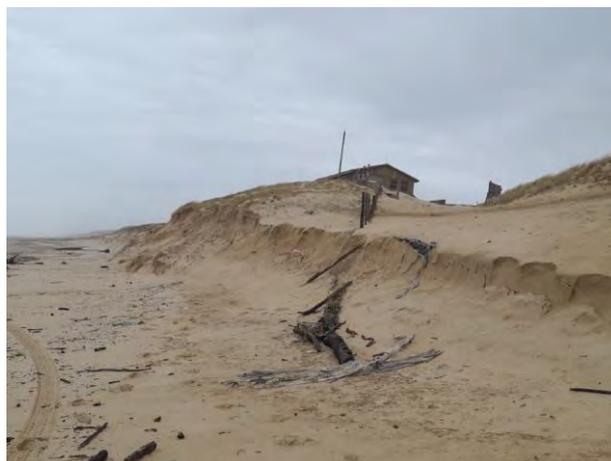
Contis - Huchet

Quelques petites entailles d'érosions (recul < 1m). Erosion modérée à surveiller sur l'accès plage de la Lette Blanche (recul de 3 m).

Figure 57 : Photo de l'accès à la plage de La Lette Blanche prise après la tempête du 21/12/2019.
Crédit photo : ONF

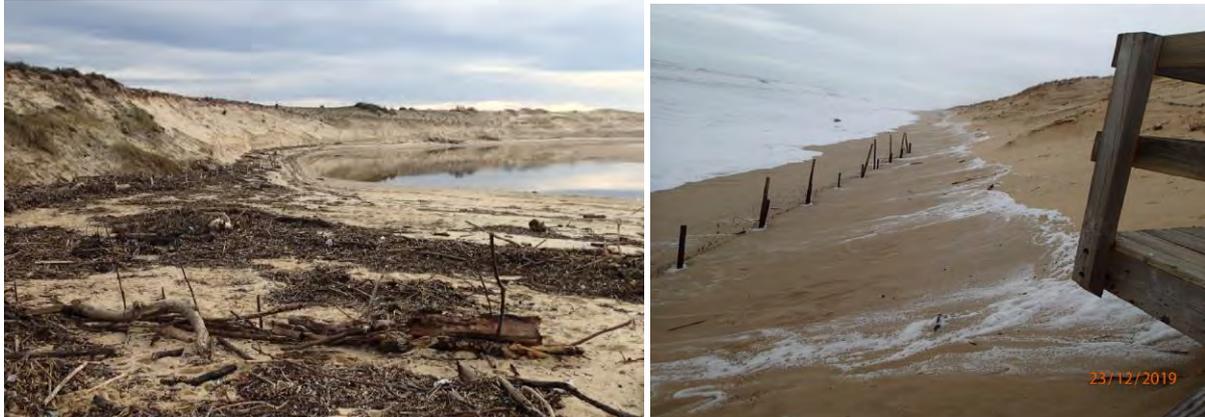
Moliets - Soustons

- Erosions aggravées sur l'embouchure Sud du courant d'Huchet (4 - 5m de recul)
- Quelques érosions faibles sur Moliets - Messanges (recul < 1 m). Le jet de rive est venu en pied de dune.
- Forts ensablements des équipements.

Figure 58 : Photos de l'embouchure du courant d'Huchet (gauche) et de la plage de Messanges (droite) prises respectivement le 16/12/2019 et le 23/12/2019. Crédits photos : ONF

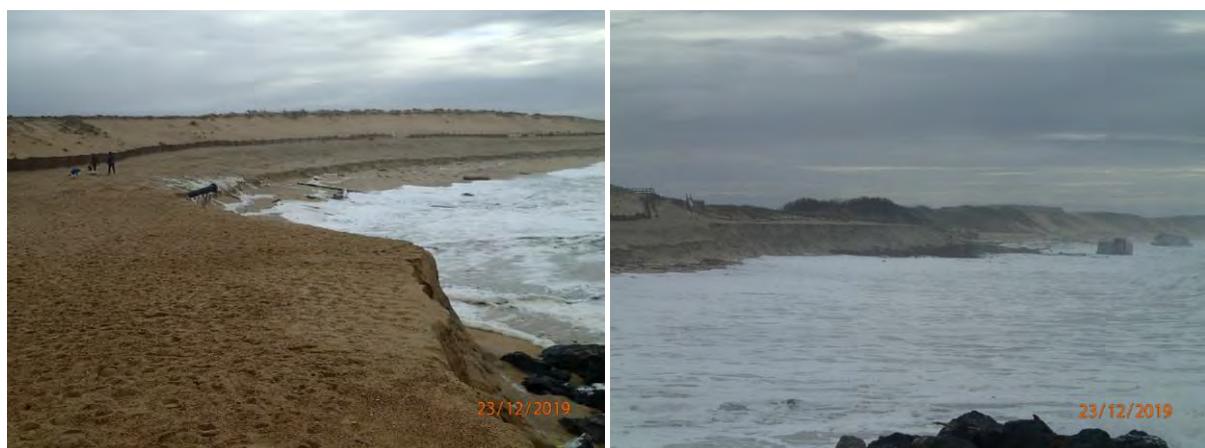
Capbreton - Tarnos

- Forte érosion à Capbreton de la zone Beausoleil - La Piste : le matelas de sable issu des rechargements du By-Pass est érodé. Avec des surcroits d'érosion au niveau du musoir du Santocha, et entre Beausoleil et Piste : recul estimé Beausoleil de 3 à 7 m, La Piste : 1 à 2 m.
- Labenne : quelques érosions faibles au Sud (recul 1 m).

Figure 59 : Photos de la plage du Santocha prises le 23/12/2019. Crédits photos : ONF

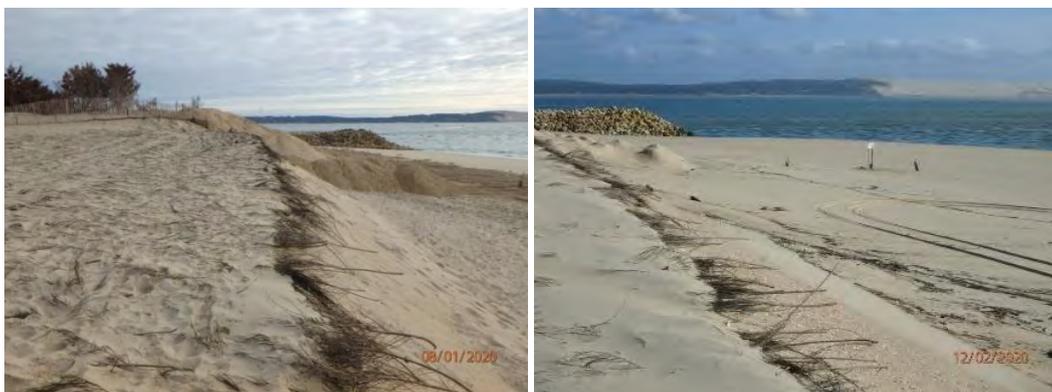
Figure 62 : Pointe du Cap-Ferret : gauche le 08/02 – droite le 12/02. Crédits photos : ONF

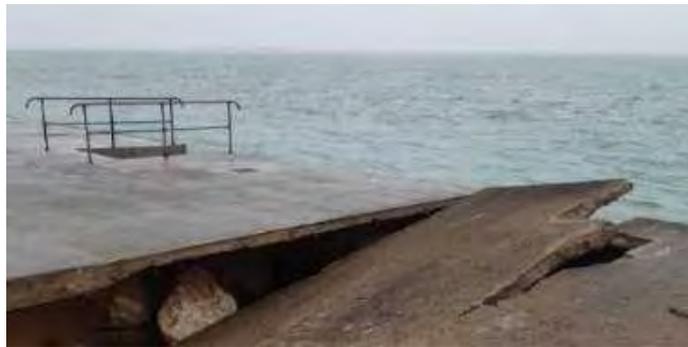
- Les forts coefficients de marée et la houle ont fait céder les perrés à la Corniche.
- Érosion marine importante sur la Lagune avec 5 - 7 m de recul du front dunaire au minimum, un arrêté municipal de fermeture partielle est en cours, la dernière boucle de parking va être fermée (falaise à 4 - 5 m des places de parking).
- Pas d'érosion relevée sur la plage du Petit Nice.

Figure 63 : Perrés de la Corniche au Pyla-sur-Mer, commune de La Teste-de-Buch (11/02). Crédit photo : DR

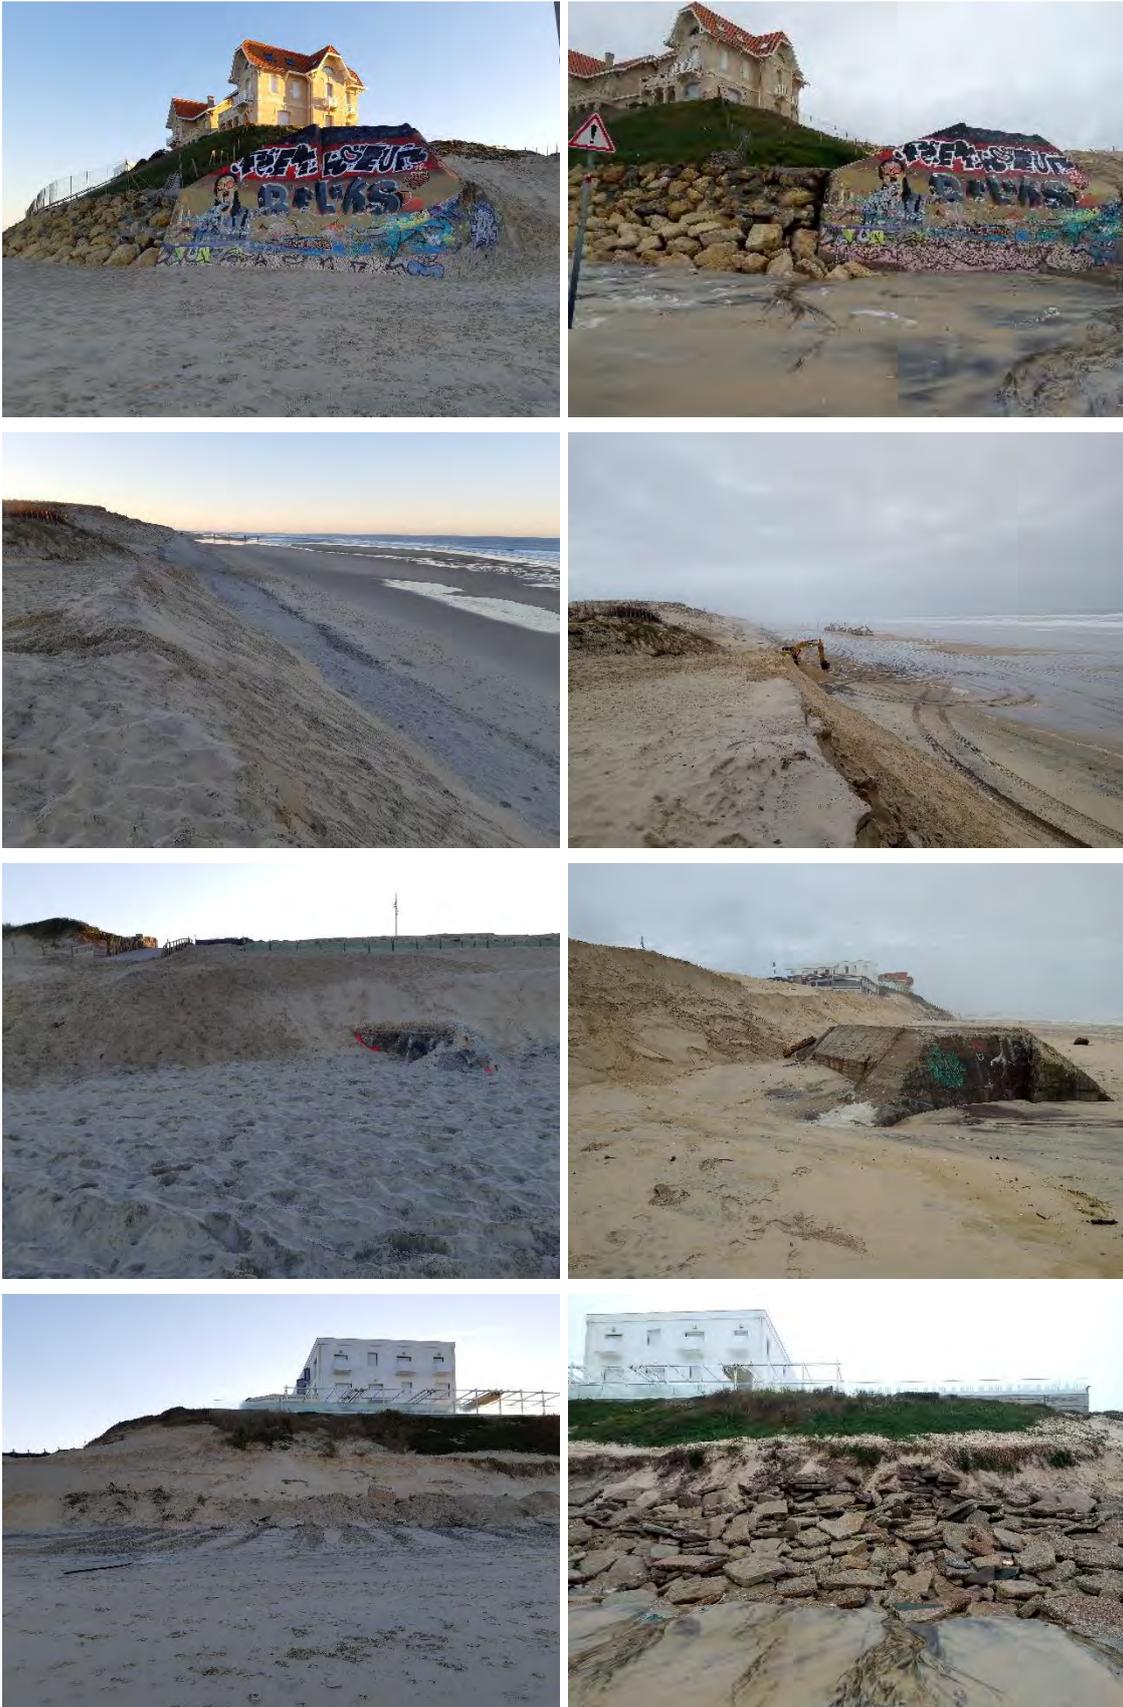
Figure 64 : Front de mer de Biscarrosse : gauche le 06/02 - droite le 11/02.
 Crédits photos : Communauté de communes des Grands Lacs

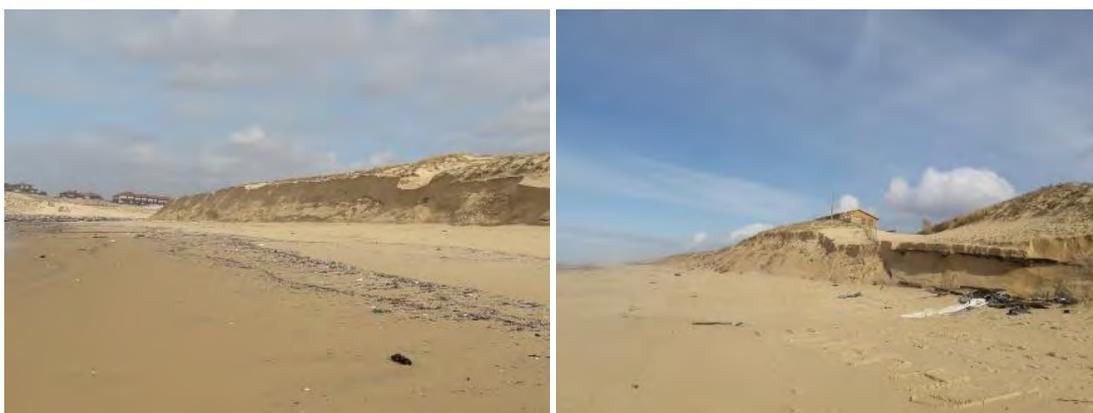
Du Cap de l'Homy à Saint-Girons plage, présence d'entailles plus espacées mais de taille importante. Alternance avec des zones non atteintes où les coins sableux et les banquettes sont présents. Sur cette zone, la plage est basse et plate.

De Saint-Girons plage au Courant d'Huchet : intensité des érosions moins marquée, excepté au niveau de la plage de La lette blanche. Accentuation de l'érosion dunaire en pied du poste MNS (3 à 4 m de recul du front dunaire en entaille sur un linéaire de presque 90 m).

Figure 65 : Image de gauche : Tronçon Contis - Cap-de-l'homy/ Image de droite : tronçon Saint-Girons plage - Courant d'Huchet. Crédits photos : ONF

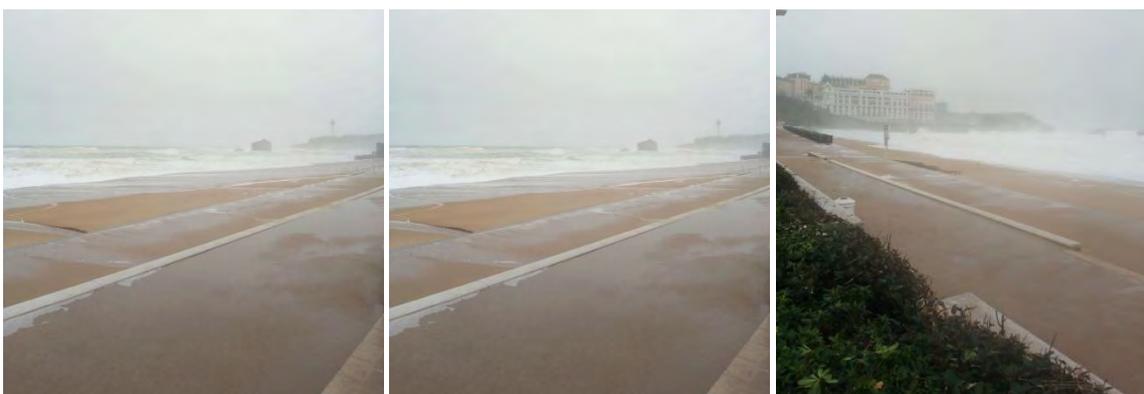
Figure 66 : Grande plage de Biarritz : dispositif anti-submersion (10/02) et dépôts de sable (11/02).
Crédit photo : Communauté d'agglomération Pays Basque

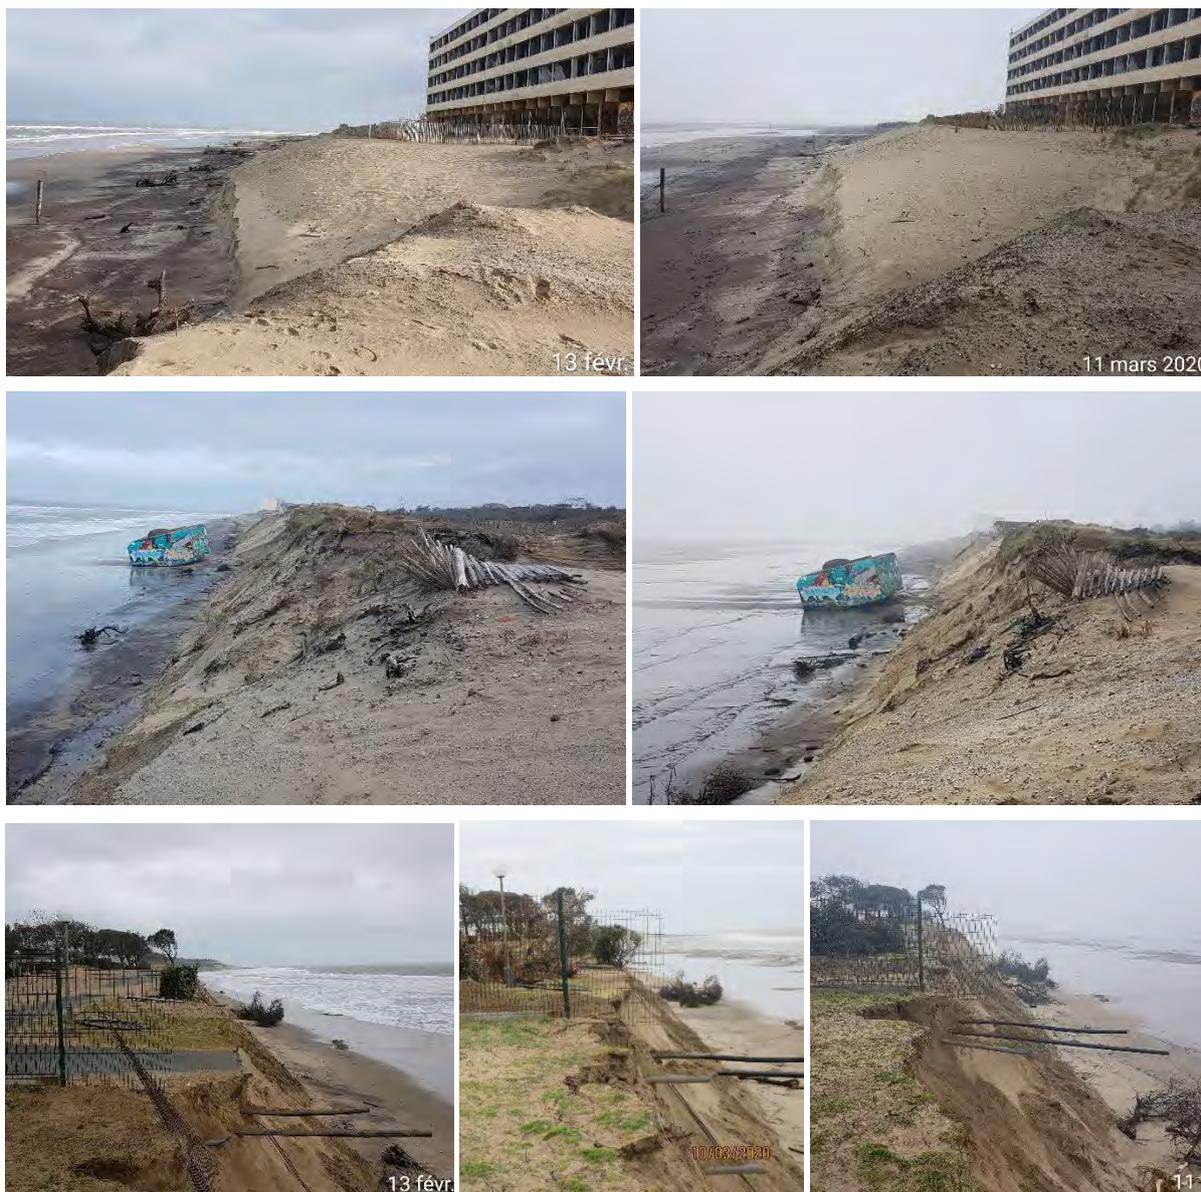
Figure 68 : Etat des plages à Soulac-sur-Mer. Ligne 1 : plage devant le Signal le 13/02 (gauche) et le 11/03 (droite). Ligne 2 : plage au-devant du boulevard du front de mer le 13/02 (gauche) et le 11/03 (droite). Ligne 3 : plage au-devant du Camping des Sables d'Argent le 13/02 (gauche), 10/03 (centre) et le 11/03 (droite).

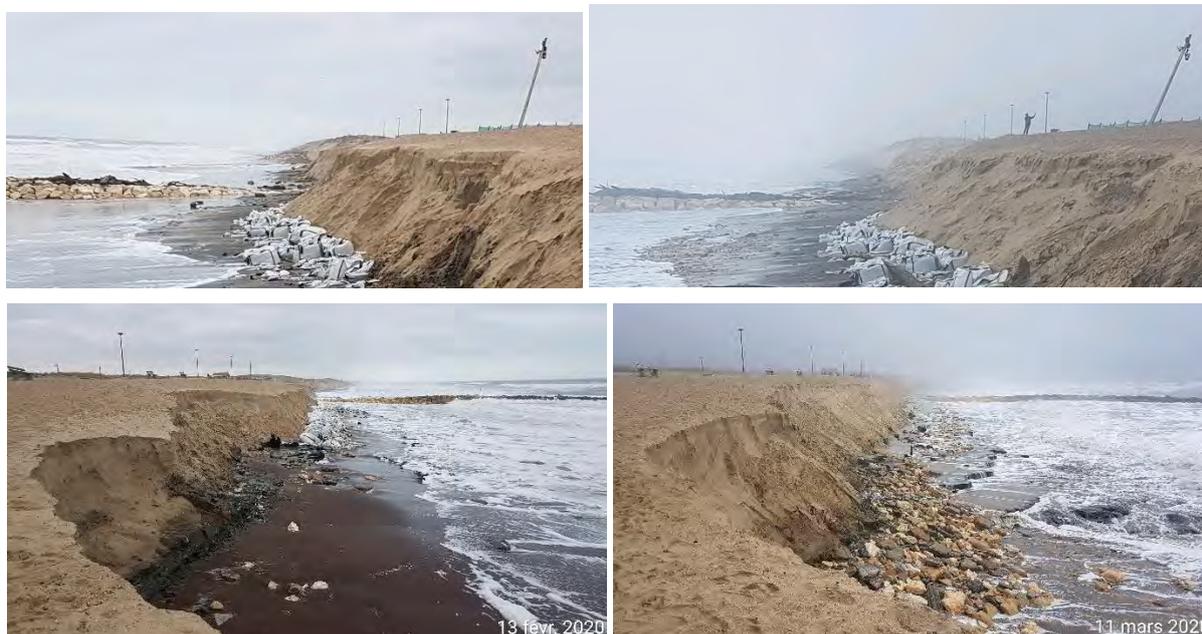
Figure 69 : Etat des plages à Vendays-Montalivet. Ligne 1 : Vue nord de la plage centrale depuis la rotonde le 13/02 (gauche) et le 11/03 (droite). Ligne 2 : Vue sud de la plage centrale depuis la rotonde le 13/02 (gauche) et le 11/03 (droite). Crédits photos : Communauté d'agglomération Médoc Atlantique

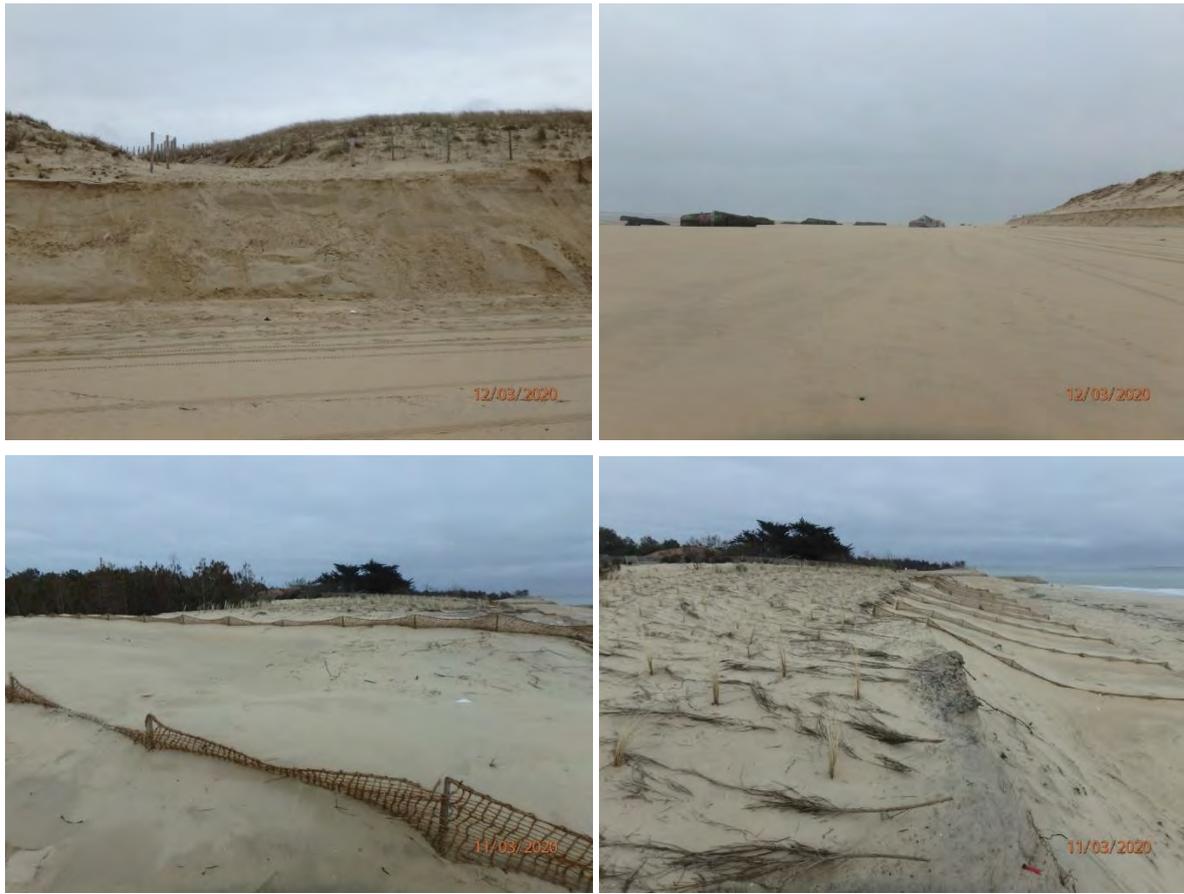
Figure 70 : Etat des plages à Lège-Cap-Ferret au 13/03 - Haut gauche : Traversée des Mouettes. Haut droit : Village des blockhaus. Bas gauche et droite : Vue sud depuis la dune amoindrie à la Pointe du Cap Ferret.
Crédits photos : ONF

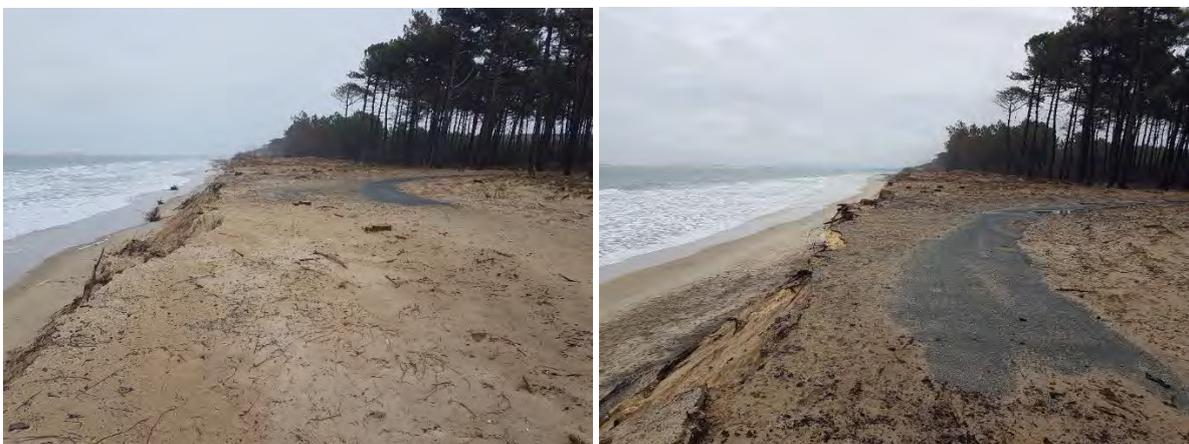
La Teste-de-Buch

Des reculs dunaires ont été observés. Jusqu'à 6 m de recul constaté à la plage de la Lagune entre le début et la fin de cet événement, dont 2 m de recul uniquement causé par la pleine mer du jeudi 12 mars au soir et celle du vendredi 13 mars au matin. La route nord du parking proche de la dune est en cours de démontage.

Figure 71 : Etat de la plage de la Lagune. Ligne 1 : Vue nord depuis la route nord du parking le 09/03 (gauche) et le 16/03 (droite). Ligne 2 : Vue sud depuis la route nord du parking le 16/03 (gauche) et le même jour après démarrage du démontage de la route (droite). Crédits photos : ONF

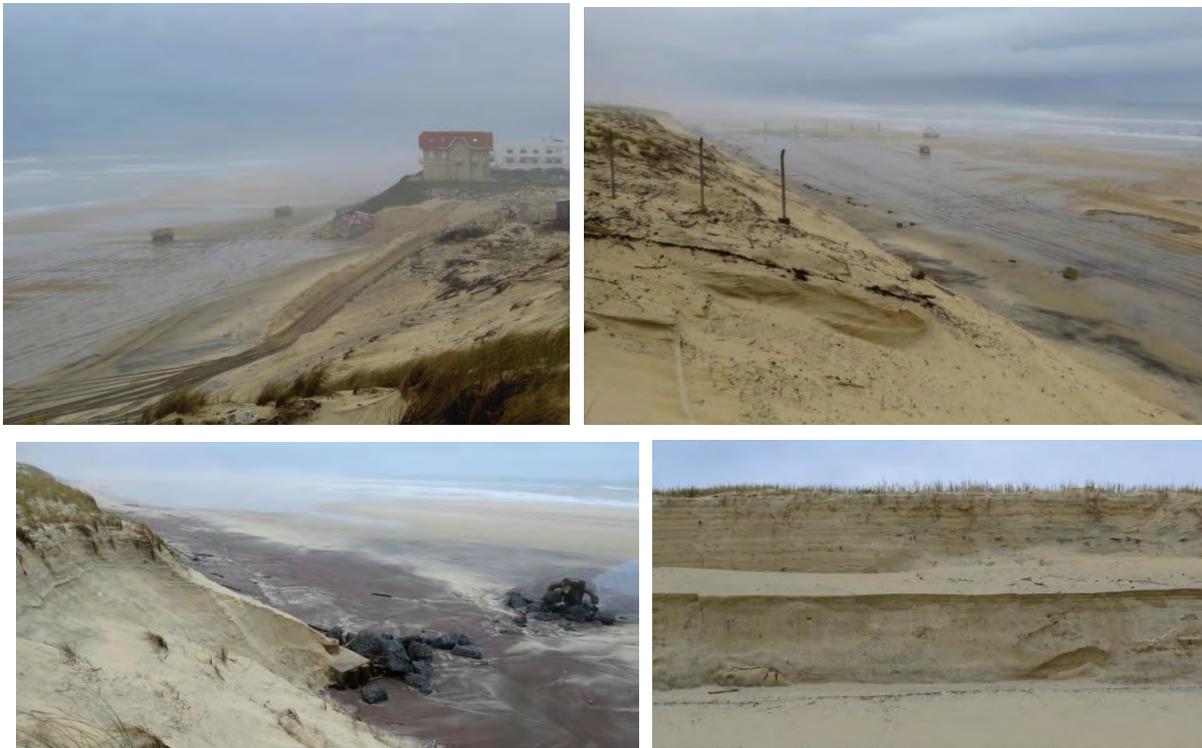
De Gastes sur le secteur DGAEM jusqu'à Biscarrosse, les entailles déjà déclarées se sont accentuées. Toutefois, dans certains coups de cuillère d'érosion de la zone DGAEM causés par les précédentes tempêtes, il n'y a pas eu de nouvelle atteinte du pied de dune mais seulement des forts abaissements de la hauteur de la plage.

Figure 72 : Etat des plages à Biscarrosse au 12/03. Haut gauche et droite : plage sud. Bas gauche : Déversoir des eaux épurées dans la zone DGAEM. Bas droite : Abaissement significatif de la hauteur de plage dans les coups de cuillère d'érosion causés par les précédentes tempêtes dans la zone DGAEM. Crédits photos : Communauté de communes des Grands Lacs

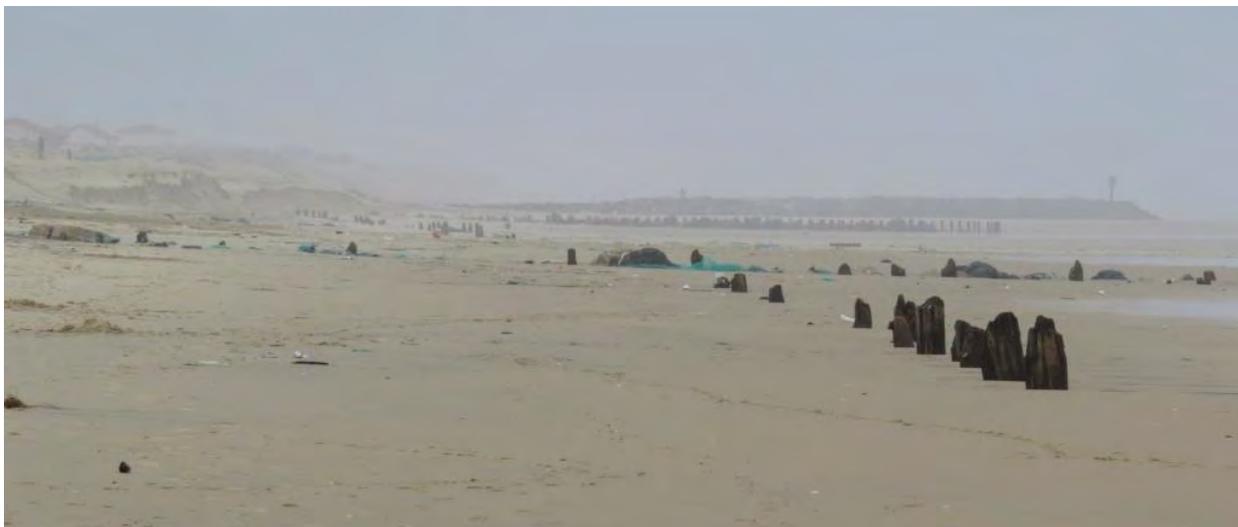
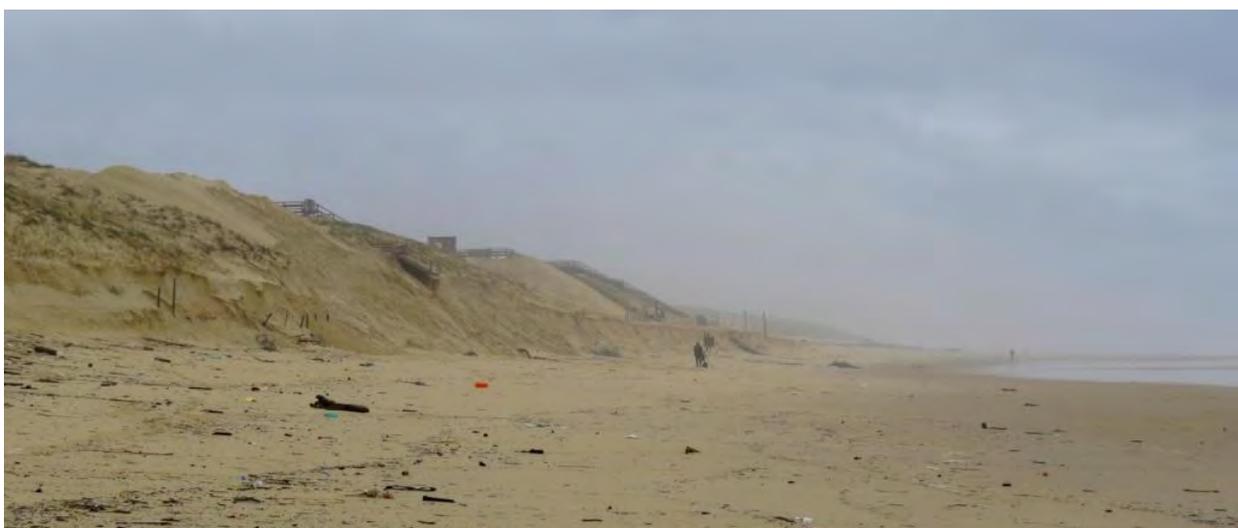
Figure 73 : Etat des plages à Mimizan au 12/03. Haut : plage nord. Bas : plage sud. Crédits photos : ONF
