Référence : NT_BDX-2023-005

Note de l'Observatoire de la côte de Nouvelle-Aquitaine

Bilan des tempêtes Ciaran (2-3 novembre 2023) et Domingos (4-6 novembre 2023)

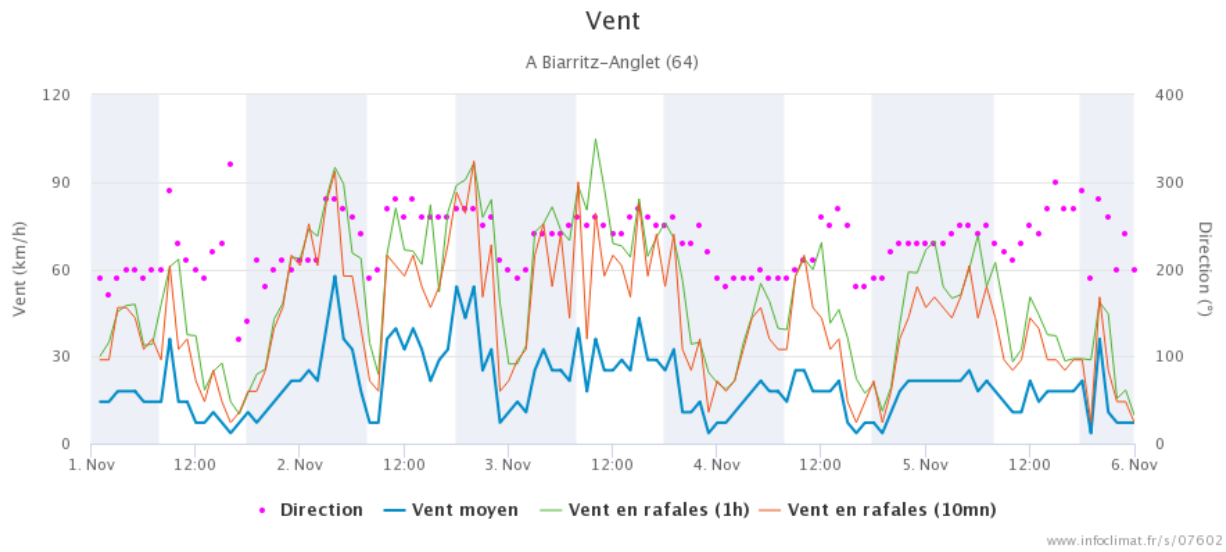
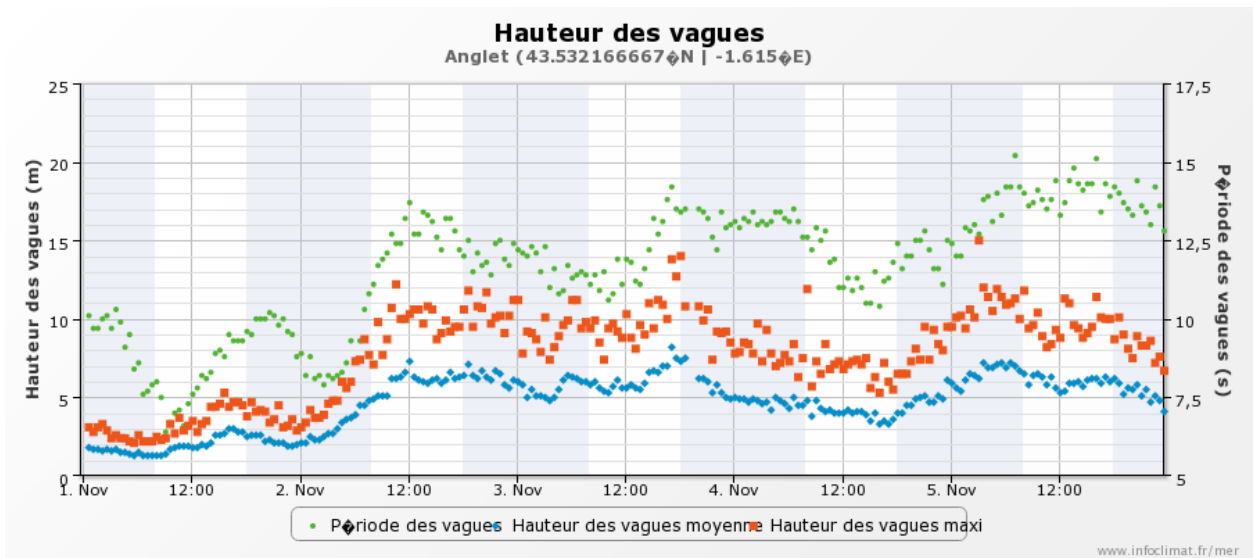
Figure 5 - Évolution temporelle des mesures de vent (station Biarritz-Anglet), des conditions de vagues (bouée CANDHIS Anglet) et du niveau marin (marégraphe Bayonne-Boucau ; la courbe marron indique la marée astronomique prédite et les points bleus indiquent le niveau marin mesuré). Sources : infoclimat.fr et data.shom.fr

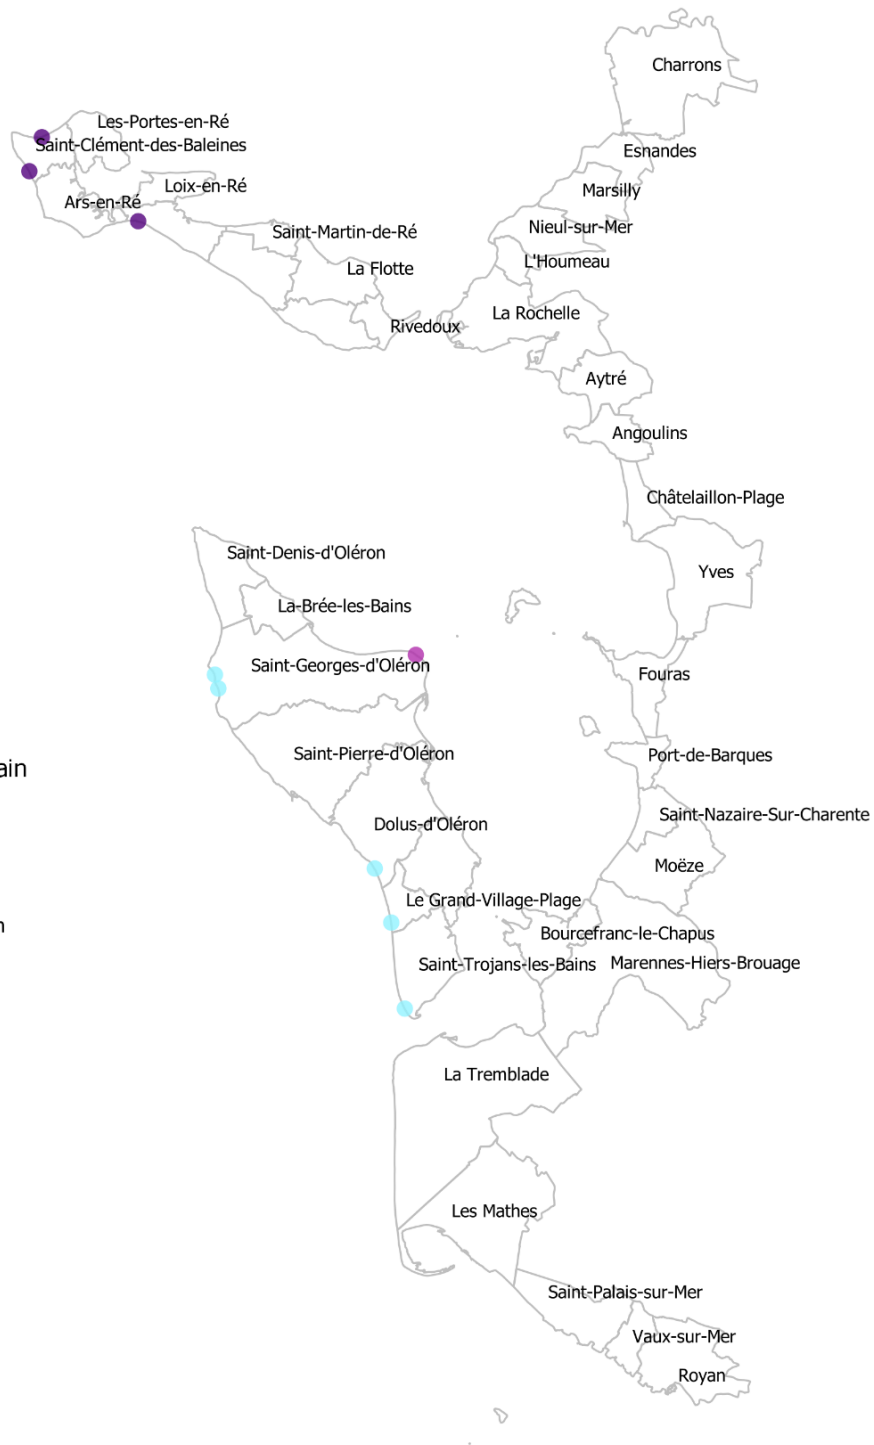
- Le littoral de Nouvelle-Aquitaine a été assez fortement impacté par les tempêtes Ciaran et Domingos, avec des reculs dunaires de plusieurs mètres constatés sur l'île de Ré, en Gironde, sur les plages situées autour des passes du Bassin d'Arcachon et dans les Landes.
- L'île d'Oléron semble avoir été épargnée en termes de recul du trait de côte, avec pas ou peu d'atteintes sur les cordons dunaires de sa façade océanique ouest.
- Il n'a pas été remonté de dégâts particuliers en termes d'érosion marine et de submersion marine au sein du Bassin d'Arcachon.
- Des franchissements de paquets de mer ont été constatés dans la commune de Biarritz au niveau de la Côte des Basques.
- Des érosions du pied de falaise ont été constatées en différents secteurs de la commune de Saint-Jean-de-Luz, contribuant à la poursuite de certains glissements de terrain et éboulements déjà connus.

Figure 6 - Cartographie des impacts (érosion/submersion) des tempêtes Ciaran (2-3/11/2023) et Domingos (4-6/11/2023) sur le littoral de la Charente-Maritime, générée par la compilation des observations de terrain portées à la connaissance des membres du Réseau tempêtes de l'OCNA

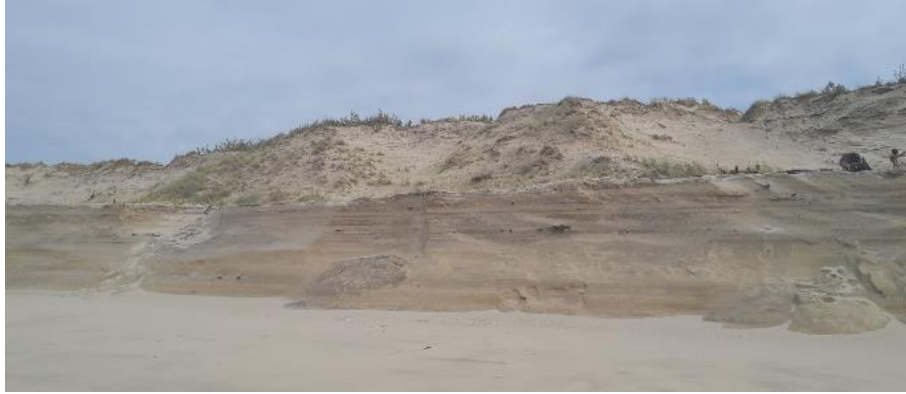
Rocher Saint-Nicolas : Une érosion significative de la banquette en formation depuis plusieurs années a été observée (Figure 10).

Figure 10 - Haut de plage et cordon dunaire dans le secteur du rocher Saint-Nicolas le 08/11/2023 © Observatoire de la côte de Nouvelle-Aquitaine

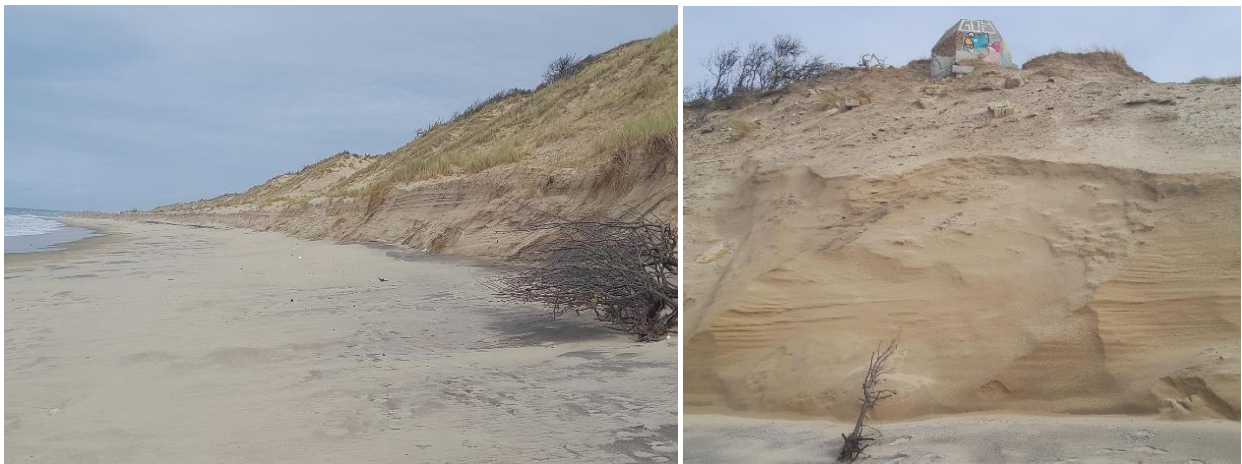
Nord des digues d'Arros et dune de Tout-Vent : L'estran est très bas et un recul estimé à 7 m a été observé (Figure 11).

Figure 11 - Plage située entre le sud du rocher Saint-Nicolas et le nord des digues d'Arros, vues vers le nord (à gauche) et l'est (à droite) le 08/11/2023 © Observatoire de la côte de Nouvelle-Aquitaine

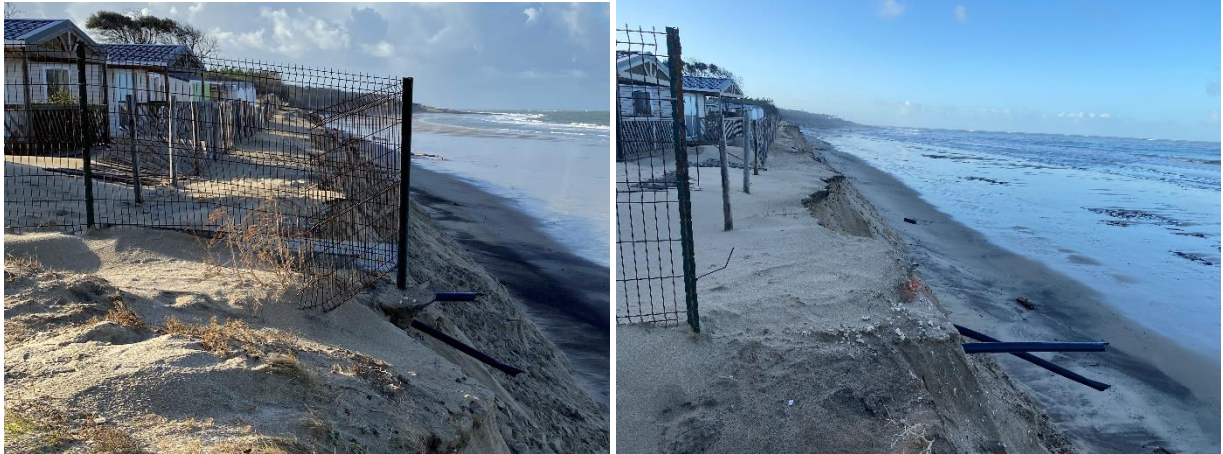
Camping des Sables d'Argent : Un recul de l'ordre de 1 m a été constaté (Figure 12).

Figure 12 - Secteur nord du camping des Sables d'Argent le 31/10/2023 (à gauche) et le 15/11/2023 (à droite)
© Observatoire de la côte de Nouvelle-Aquitaine

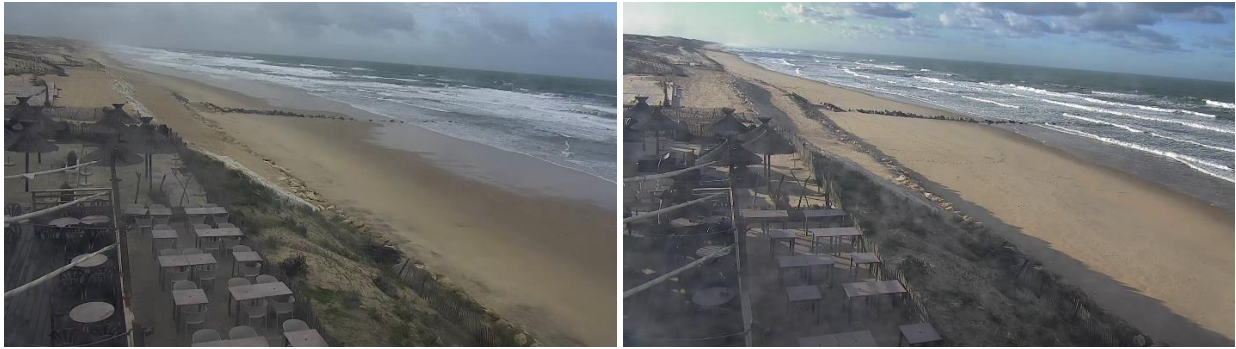
Plage centrale : L'analyse des images acquises par les caméras CASAGEC montre qu'il s'est produit une élévation du niveau de la plage, en pied d'ouvrages, de l'ordre de 50 cm (Figure 13 et Figure 14).

Figure 14 - Vue vers le sud de la plage Centrale le 01/11/2023 (à gauche) et le 08/11/2023 (à droite)
© CCMA/CASAGEC

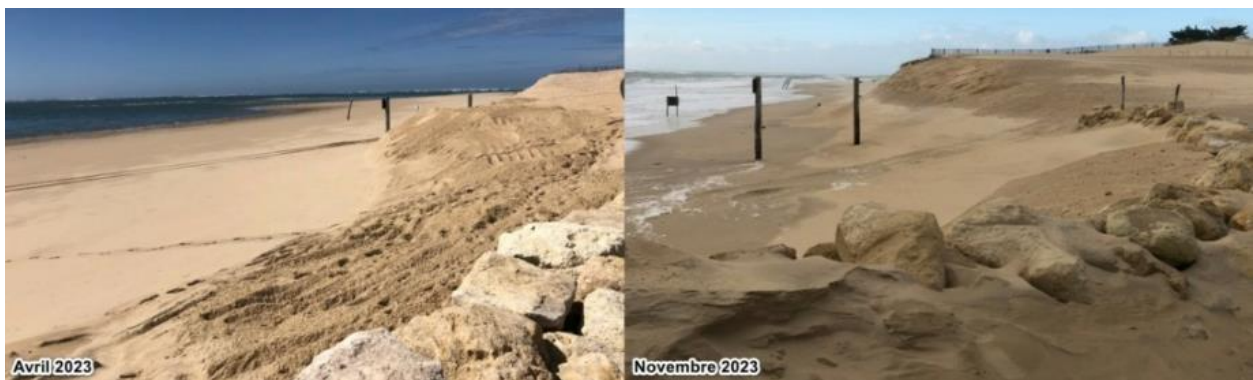
Extrémité sud de la Pointe du Cap Ferret : Le massif sableux de renforcement et de protection maintenu devant le belvédère se trouve sensiblement entamé (Figure 15). La zone semble déjà relativement éprouvée et la situation est potentiellement préoccupante à l'entrée d'un hiver potentiellement agressif.

Figure 15 - Extrémité sud de la Pointe du Cap Ferret en avril 2023 (à gauche) et novembre 2023 (à droite) © CEREMA

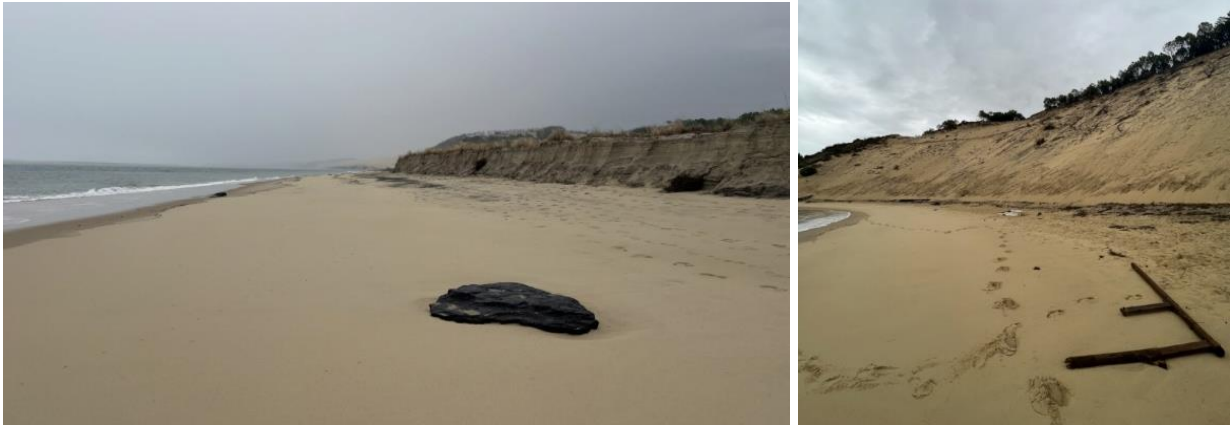
Secteur des Gaillouneys : L'érosion s'est accentuée sur la conche des Gaillouneys, au sud du massif dunaire du grand site de la Dune. Une falaise d'érosion de plus de 1,80 m de haut s'est formée, associée à un recul du trait de côte compris entre 4 et 5 m (Figure 16).

Figure 16 - Conche des Gaillouneys, vues vers le nord le 07/11/2023 © Syndicat Mixte de la Grande Dune du Pilat

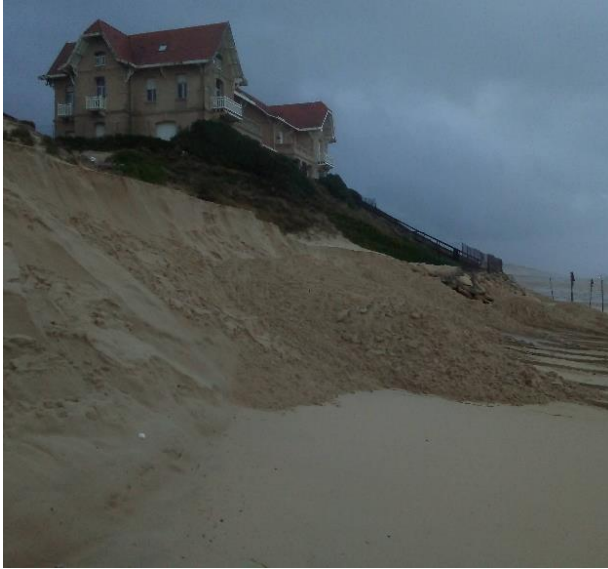
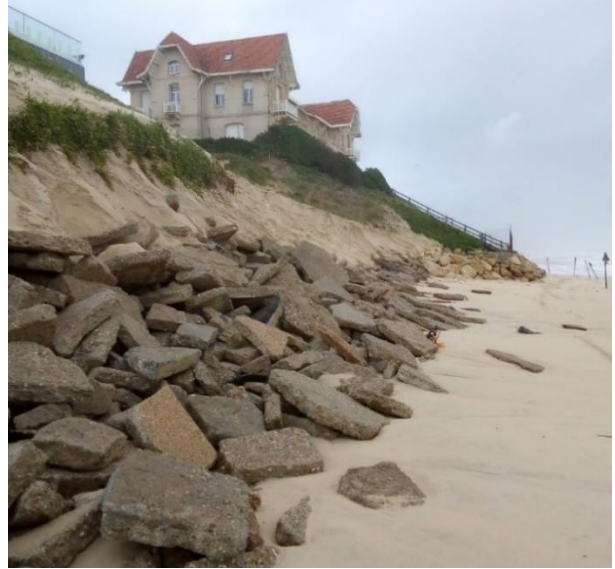
Plage Centrale : Un recul minimum de 7 m s'est produit depuis le passage de la tempête Céline. Toutefois, la situation semble similaire, si ce n'est plus favorable, à celle de l'année dernière à la même période. Au droit du Grand Hôtel, des opérations de rechargement seront opérées à la fin de l'année 2023 pour recouvrir les plaques de béton mises à nu par l'érosion marine (Figure 17). Au droit du restaurant La Playa, la falaise d'érosion est plus basse qu'elle ne l'était le 31 octobre 2023, n'excédant pas 2,5 m. Il y a, entre le sommet de la falaise d'érosion et le bâtiment, environ 9 m de « réserve », contrairement à certaines années où la falaise d'érosion a pu atteindre le pied du restaurant.

Figure 17 - Plage Centrale au droit du Grand Hôtel, après un rechargement le 23/11/2022 (à gauche) et après le passage des tempêtes Ciaran et Domingos le 06/11/2023 (à droite) © CdC Grands Lacs

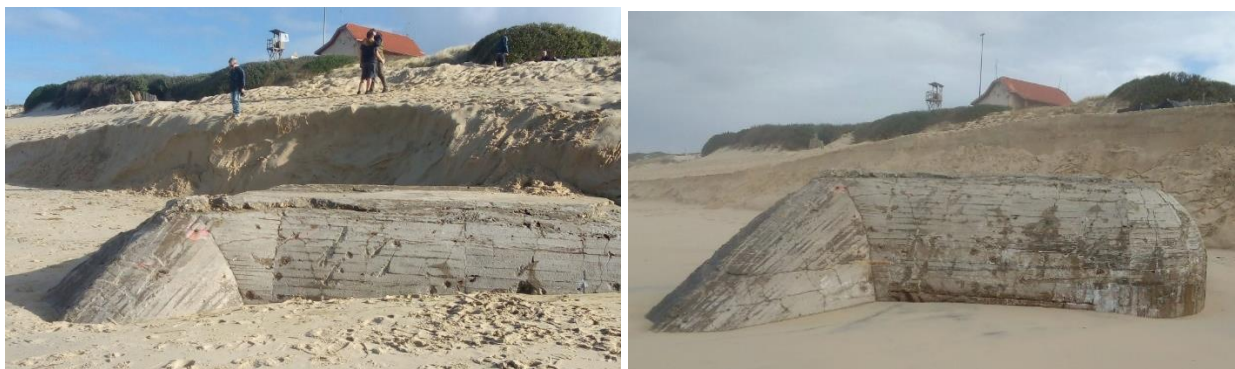
Même constat d'un point de vue du niveau de sable sur la plage. Le 6 novembre 2023, la situation reste favorable dans ce secteur avec une hauteur de sable supérieure de 50 cm à 1 m comparativement à celle de 2022 à la même période (Figure 18). Les tempêtes Ciaran et Domingos semblent avoir eu un effet positif sur le niveau de la plage centrale : après avoir diminué d'environ 1,5 m lors de la tempête Céline, une augmentation naturelle comprise entre 50 et 65 cm a eu lieu entre le 1^{er} et le 6 novembre 2023. En revanche, au niveau du blockhaus de la plage Centrale, le niveau de plage a continué à baisser depuis l'abaissement déjà observé lors de la tempête Céline (Figure 19).

Figure 19 - Blockhaus de la plage Centrale après le passage de la tempête Céline le 31/10/2023 (à gauche) et des tempêtes Ciaran et Domingos le 14/11/2023 (à droite) © CdC Grand Lacs

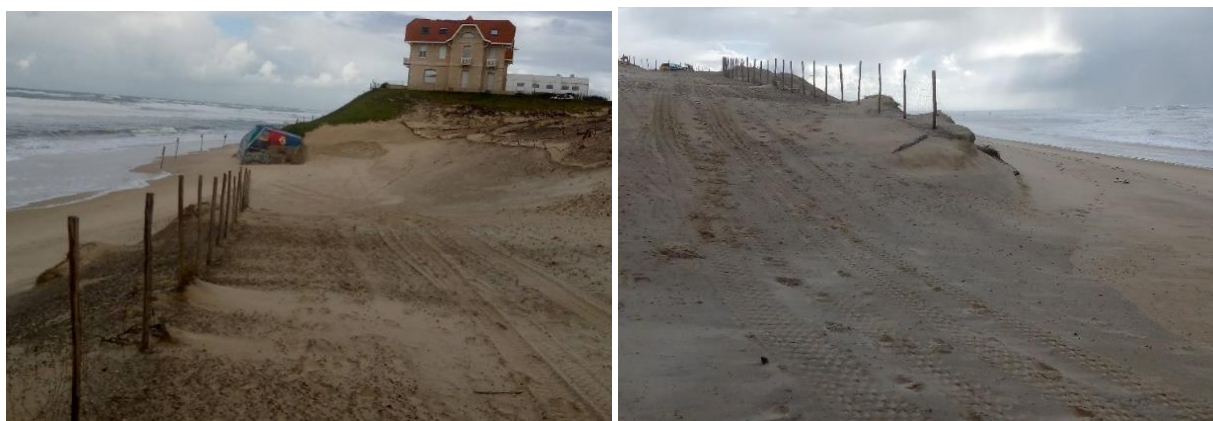
Plage Sud : La descente d'accès à la plage n'a pas été compromise et aucun recul notable n'a été observé à l'arrière du blockhaus (Figure 20). En revanche, sous l'action du vent et du transport éolien, un ensablement très important s'est produit au niveau du revers interne de la dune avec un recouvrement complet du chemin menant à la montée vers la plage, depuis le parking de la station des eaux usées (Figure 21).

Figure 20 - Chemin d'accès à la plage Sud, vu du haut (à gauche) et du bas (à droite), le 07/11/2023 © CdC Grands Lacs

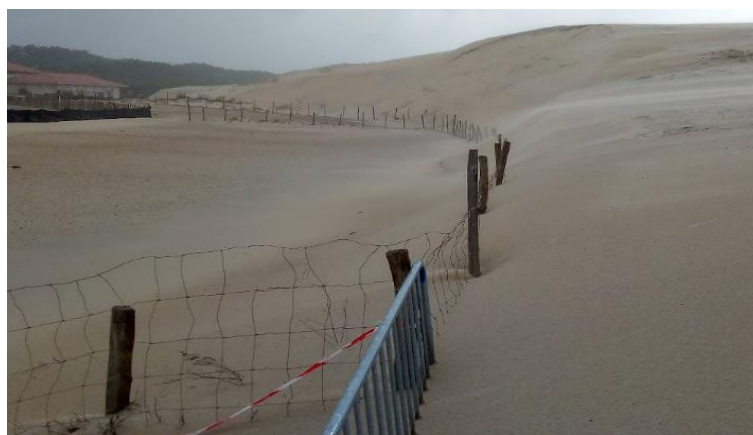
Figure 21 - Etat du revers interne de la dune au niveau de la plage Sud le 06/11/2023 © CdC Grands Lacs

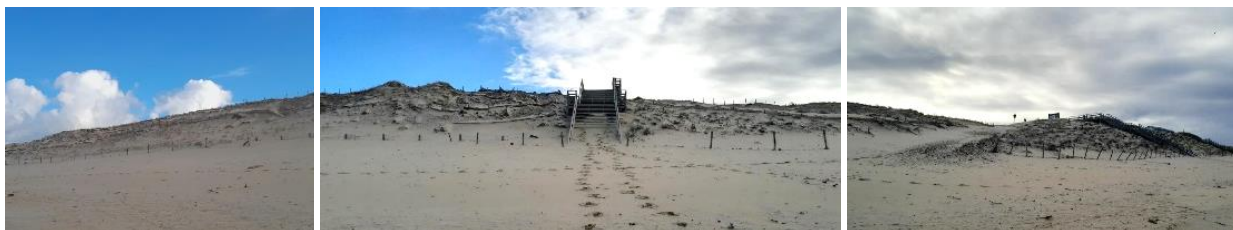
De manière générale, les bermes ont été lissées laissant apparaître un profil de plage relativement plat. Il n'a pas été constaté d'érosion marine significative sur les cordons dunaires (Figure 22, Figure 23, Figure 25). Cependant, le 17 novembre 2023 une petite entaille dunaire a quand même été relevée au droit de l'épave du Virgo, sur une longueur d'environ 100 m avec une hauteur de falaise d'érosion de l'ordre de 1 m (Figure 24). L'épave du Virgo était à cette date très découverte, ce qui atteste d'un niveau de plage relativement bas (Figure 24).

Figure 22 - Plage Sud le 17/11/2023 © Observatoire de la côte de Nouvelle-Aquitaine

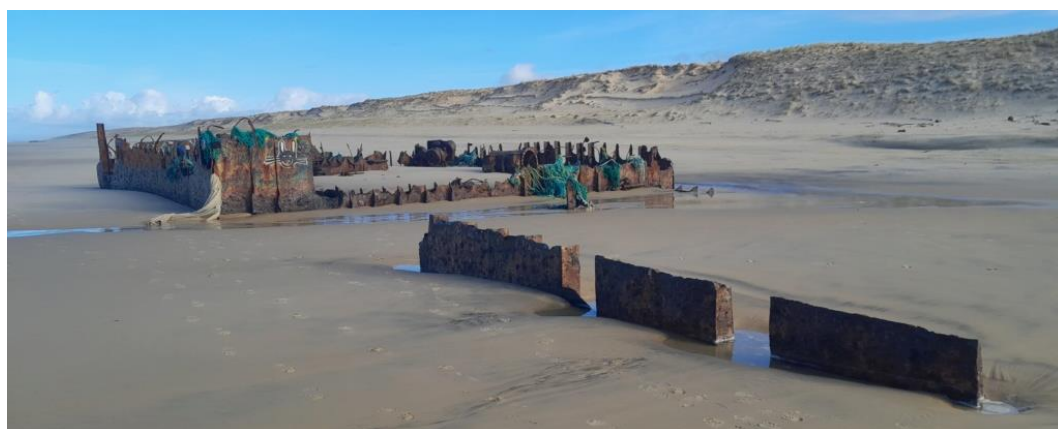
Figure 24 - Epave du Virgo le 17/11/2023 © Observatoire de la côte de Nouvelle-Aquitaine

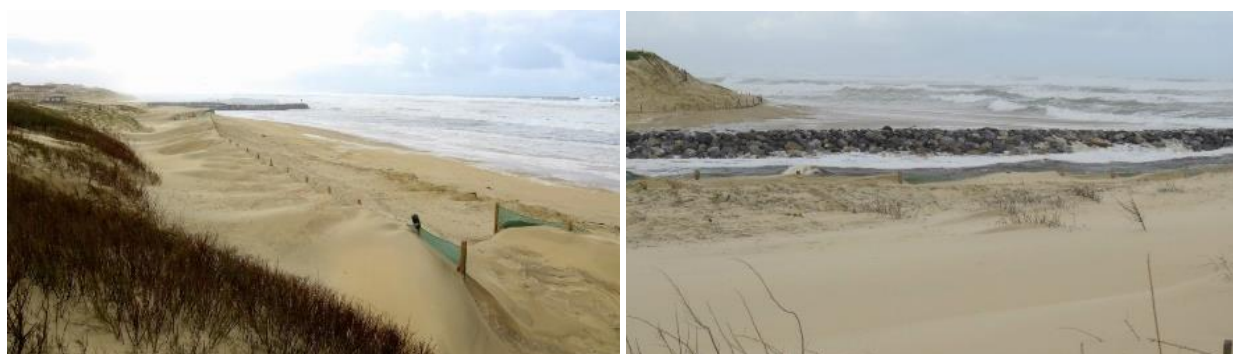
Le transport éolien a été intense avec de gros volumes de sables, déposés au niveau des accès plages (rampes d'accès, parkings, rues du front de mer), et la formation de caoudeyres et de siffle-vents au niveau des anciennes falaises d'érosion n'ayant pas bénéficié de couvertures à l'automne. Les filets plastiques installés en haut de plage, au nord du courant de Mimizan, ont été complètement ensablés (Figure 25).

Figure 25 - Plage centrale au nord du courant de Mimizan (à gauche) et Courant de Mimizan (à droite) le 06/11/2023 © B. Duport

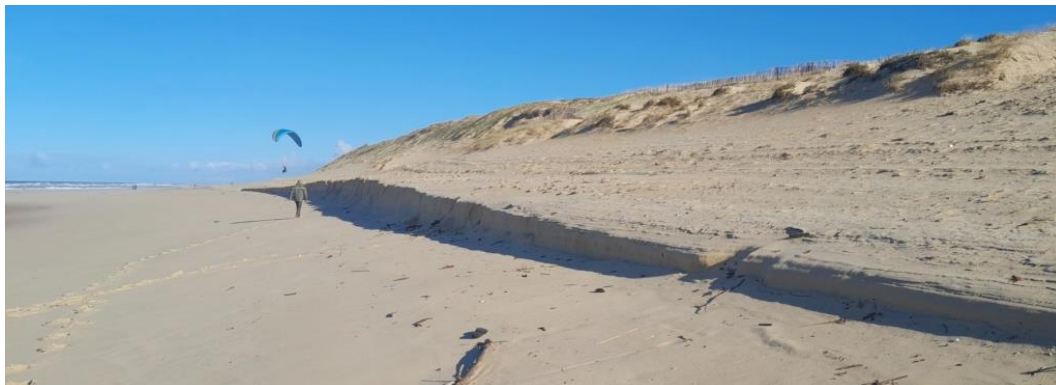
Il n'a pas été constaté d'érosion marine significative affectant les cordons dunaires. Cependant, le 17 novembre 2023, une petite entaille dunaire a quand même été relevée sur le cordon dunaire situé au sud

de l'accès-plage, sur une longueur d'environ 100 m et une hauteur de falaise d'érosion de l'ordre de 1,5 m (Figure 26).

Figure 26 - Plage Central Sud de Contis, vue vers le nord le 17/11/2023 © Observatoire de la côte de Nouvelle-Aquitaine

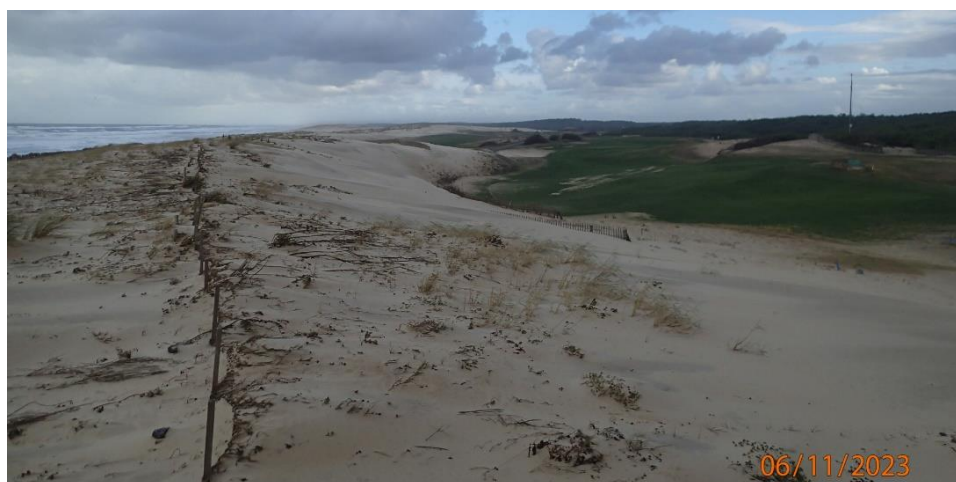
Les dispositifs de protection contre l'ensablement, installés sur le cordon dunaire au-devant du golf de Moliets ont été complètement saturés en sable (Figure 27), ce qui témoigne d'un important transport éolien.

Figure 27 - Golf de Moliets le 06/11/2023 © Observatoire de la côte de Nouvelle-Aquitaine

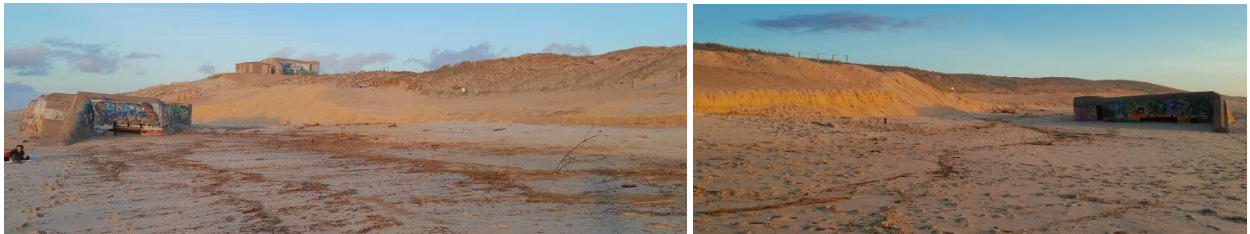
Plage des Casernes : Suite au passage de la tempête Ciaran, une entaille d'érosion marine s'est formée dans la plateforme de concession de plage au droit du blockhaus (Figure 28). Un léger abaissement du niveau de plage (inférieur à 1 m) a également été observé dans le secteur.

Figure 28 - Plage des Casernes, vues sur le blockhaus vers le nord (à gauche) et vers le sud (à droite) le 17/11/2023 © Observatoire de la côte de Nouvelle-Aquitaine

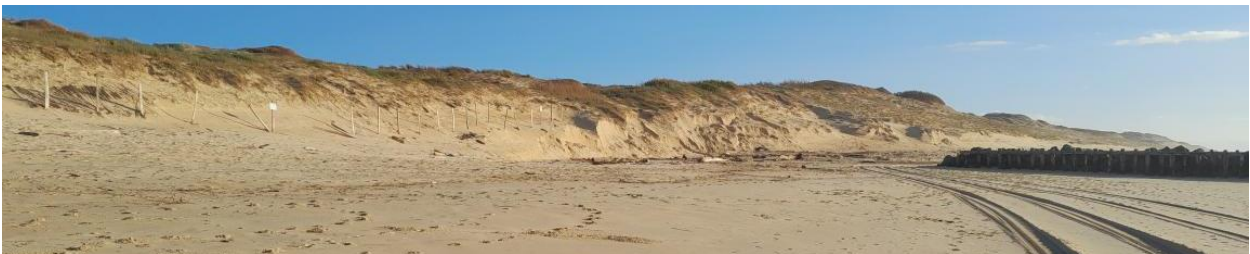
Plage du Penon : Suite au passage de la tempête Ciaran, une petite entaille d'érosion marine s'est formée en arrière de l'épi rocheux sur un linéaire d'environ 50 m avec une profondeur de l'ordre de 4 m (Figure 29). Un léger abaissement du niveau de plage (inférieur à 1 m) a également été observé dans le secteur.

Figure 29 - Plage du Penon, vue vers le sud le 17/11/2023 © Observatoire de la côte de Nouvelle-Aquitaine

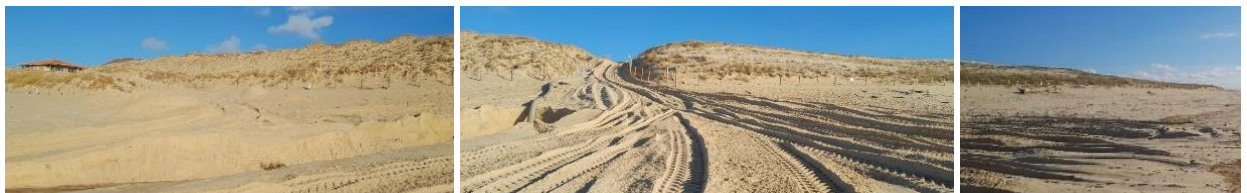
Plage des Estagnots : Suite au passage de la tempête Ciaran, aucun impact érosif n'a été constaté dans ce secteur (Figure 30). Des rechargements en sédiments ont été réalisés au niveau de l'accès plage par la commune, conduisant à un léger rehaussement de la plage (inférieur à 1 m).

Figure 30 - Plage des Estagnots le 17/11/2023 © Observatoire de la côte de Nouvelle-Aquitaine

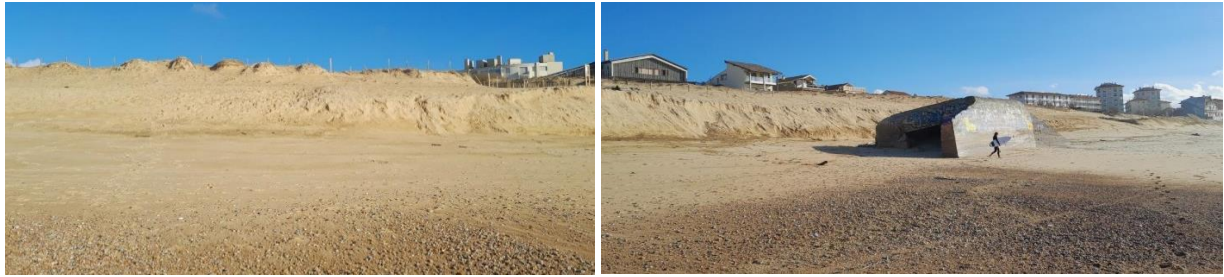
Plage Centrale Nord : Le niveau de plage a fortement baissé avec un abaissement d'au moins 2 m. Cela a conduit à la formation d'une importante falaise d'érosion en pied de dune et au désensablement quasi intégral du blockhaus (Figure 31).

Figure 31 - Plage Centrale Nord le 17/11/2023 © Observatoire de la côte de Nouvelle-Aquitaine

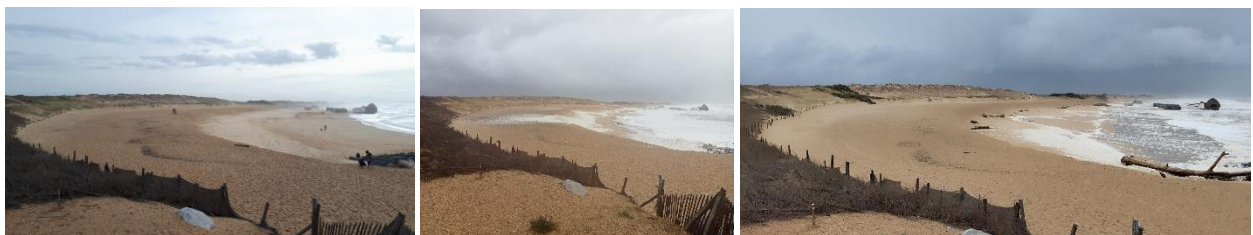
Plage du Santocha : Une image CoastSnap prise le vendredi 3 novembre à 9h32 du matin, soit 2 heures après une pleine mer de coefficient 56, permet d'apercevoir le jet de rive recouvrant partiellement le merlon pour atteindre le pied de dune (Figure 33). On observe également le dépôt de nombreux déchets et de bois flotté échoués sur la plage. Malgré tout, aucun marqueur d'érosion significatif ne semble ressortir de l'analyse diachronique de ces photos.

Figure 33 - Plage du Santocha le 1^{er} (à gauche), le 3 (au centre) et le 10 (à droite) novembre 2023 © CoastSnap Nouvelle-Aquitaine

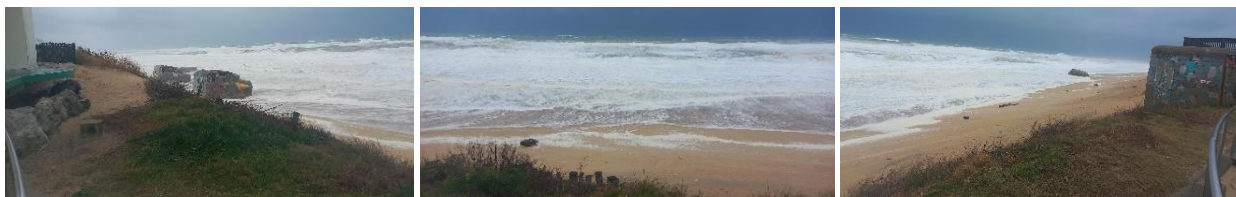
Des impacts majeurs de la tempête Ciaran sur le massif dunaire ont été relevés par l'ONF, le 3 novembre. Dans la matinée lors de la marée haute, la plage avait disparu et le jet de rive atteignait la moitié de la hauteur de dune, générant une érosion importante (Figure 34). L'après-midi à marée basse, la houle parvenait encore à atteindre le pied de dune.

Figure 34 - Plage Centrale de Labenne, vue vers le sud (à gauche), l'ouest (au centre) et le nord (à droite) le 03/11/2023 © Observatoire de la côte de Nouvelle-Aquitaine

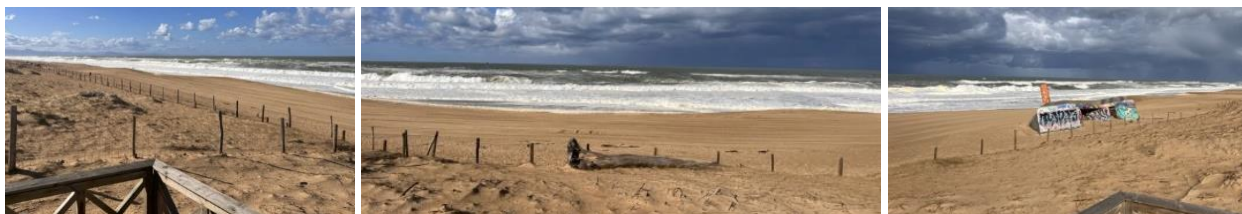
Plage du Metro : Il n'a pas été relevé de dégât majeur, ni d'impact érosif sur le cordon dunaire (Figure 35).

Figure 35 - Plage du Metro, vue vers le sud (à gauche), l'ouest (au centre) et le nord (à droite) le 06/11/2023 © Centre de la Mer de Biarritz

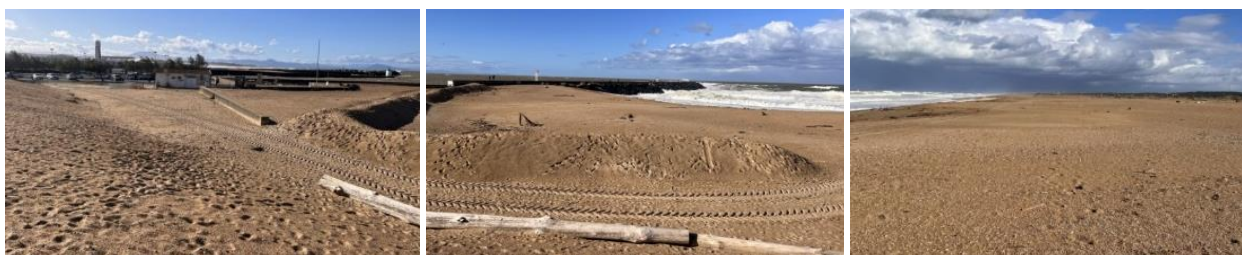
Plage de la Digue : Il n'a pas été relevé de dégât majeur, ni d'impact érosif sur le cordon dunaire (Figure 36). La laisse de mer a atteint le haut de plage, mais les structures mises en place par la mairie semblent avoir limité l'ensablement du parking.

Figure 36 - Plage de la Digue, vue vers le parking (à gauche), le sud (au centre) et le nord (à droite) le 06/11/2023 © Centre de la Mer de Biarritz

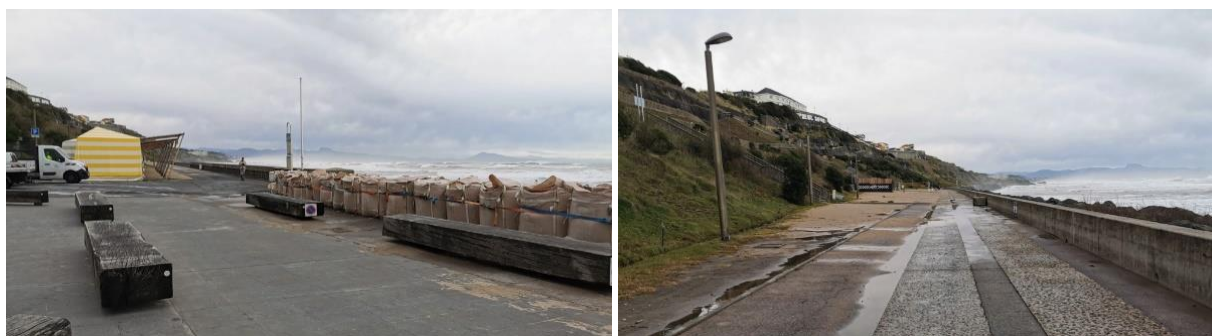
Plage de la Côte des Basques : Pas de dégât apparent hormis du franchissement avec dépôts de sable en arrière de la digue de protection (Figure 37).

Figure 37 - Côte des Basques, vues vers le sud le 07/11/2023 © Centre de la Mer de Biarritz

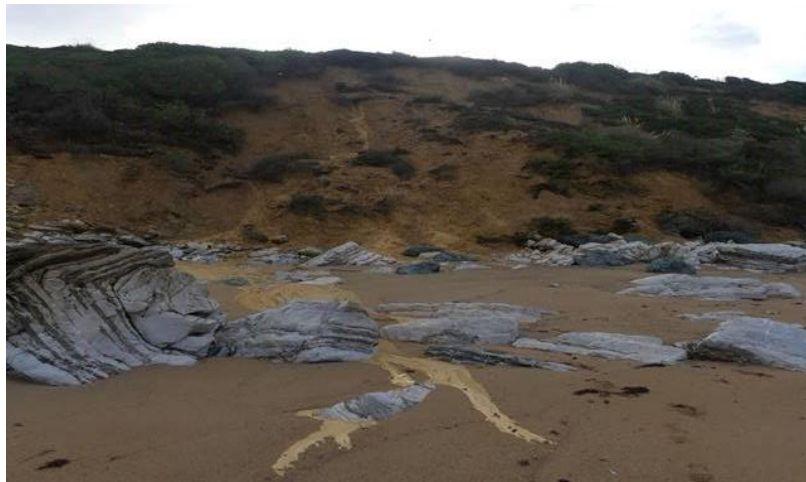
Des observations de terrain, réalisées le 9 novembre 2023, indiquent que les passages des tempêtes Ciaran et Domingos ont causé la reprise d'une érosion marine des pieds de falaise, en divers endroits de la commune, entraînant alors des glissements des faciès rocheux meubles. Les érosions les plus marquées ont été relevées au nord de Maiarko (Figure 38), au nord d'Erromardie (Figure 39) et seraient à l'origine de la poursuite d'un éboulement actif au niveau d'Arxiloa (Figure 40). Dans le secteur sud de la plage de Maiarko, les vagues sont passées au-dessus de l'ouvrage de protection et ont participé à l'érosion du pied de falaise. A noter que les précipitations sont finalement restées modérées et n'ont pas entraîné de glissements de terrain remarquables.

Figure 38 - Secteur situé au nord de la plage de Maiarko nord le 9/11/2023 © Mairie de Saint-Jean-de-Luz

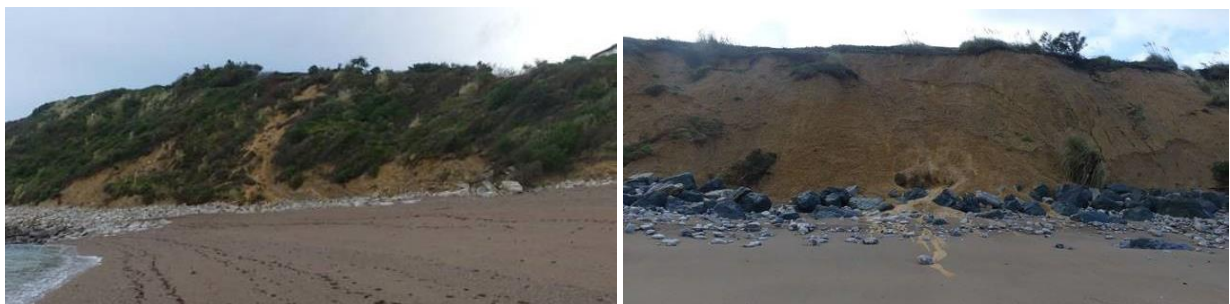
Figure 39 - Secteurs situés au nord et au sud de la plage d'Erromardie le 9/11/2023 © Mairie de Saint-Jean-de-Luz

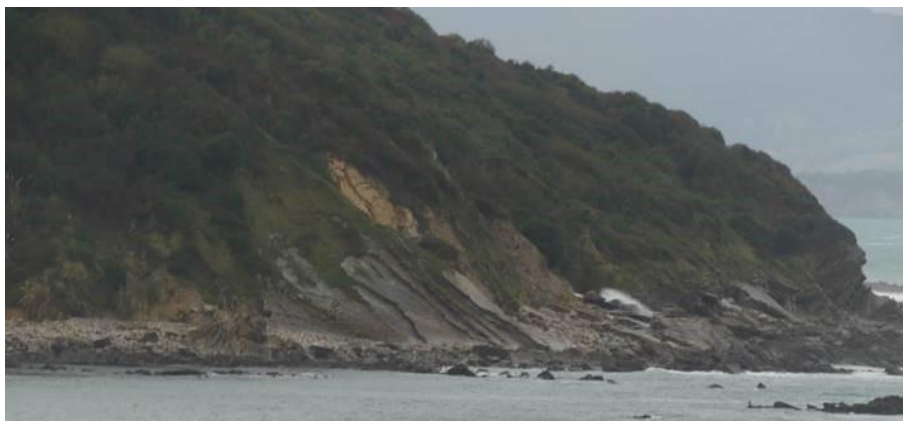
Figure 40 - Falaise d'Arxiloa le 9/11/2023 © Mairie de Saint-Jean-de-Luz

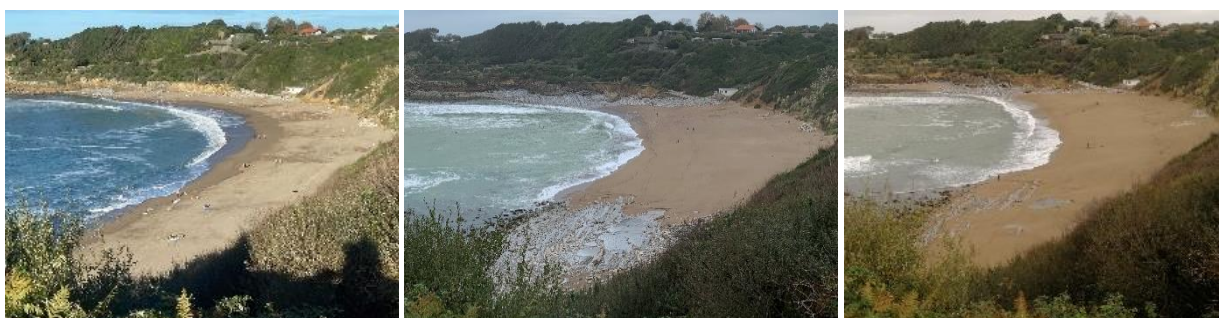
Plage de Lafitenia : Les photos prises depuis le poste CoastSnap (Figure 41) permettent d'obtenir un aperçu global de l'état de la plage. Le stock sédimentaire semble avoir varié significativement au cours des 3 semaines marquées par le passage des tempêtes Céline, Ciaran et Domingos. Le platier rocheux était nettement plus découvert aux deux extrémités de plage le 29 octobre 2023 (après Céline), par rapport au 22 octobre 2023 (avant Céline), laissant suggérer une perte de sédiments causée par le passage de la tempête Céline. Un retour important de sable sur le platier rocheux aux deux extrémités a ensuite été constaté quelques jours après le passage de la tempêtes Domingos, le 12 novembre 2023.

*Figure 41 - Plage de Lafitenia le 22 octobre (à gauche), le 29 octobre (au centre) et 12 novembre (à droite) 2023
© CoastSnap Nouvelle-Aquitaine*
