Rapport d'expertise

Diagnostic de risques suite à l'instabilité de terrain survenue le 26 septembre 2024 sur la plage des Nonnes, Meschers-sur-Gironde (17)

RP-74011-FR
Version 1 du 22/11/2024

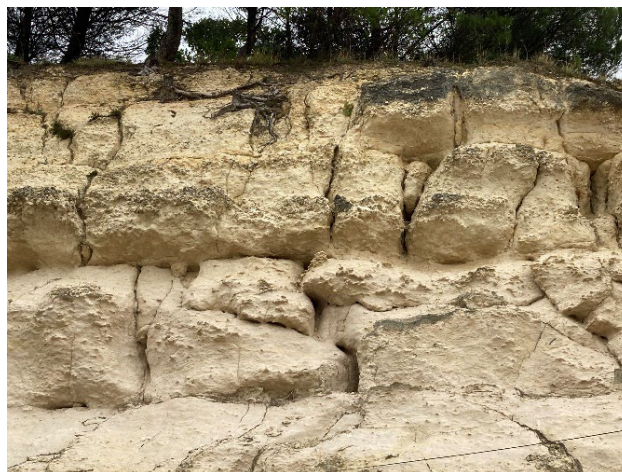
Illustration 5 - Vue rapprochée des calcaires à orbitoïdes constitutifs des falaises de la conche des Nonnes

Comme une large partie des falaises estuariennes entre la Pointe de Meschers et Saint-Palais-sur-Mer, les falaises dominant la plage des Nonnes sont constituées, selon la carte géologique au 1/50 000 du BRGM (feuille 706, Royan-Tour de Cordouan ; Illustration 4), de calcaires à orbitoïdes et bryozoaires, attribués au Maestrichtien (Crétacé supérieur ; formation notée C₇ sur la carte géologique au 1/50 000). D'une puissance d'une cinquantaine de mètres environ, associés à des conditions de dépôt en mer chaude épicontinentale, ces matériaux correspondent à des calcaires crayeux à stratification subhorizontale, de teinte globalement relativement claire, dans l'ensemble assez durs, mais pouvant renfermer des niveaux plus tendres (Illustration 5).

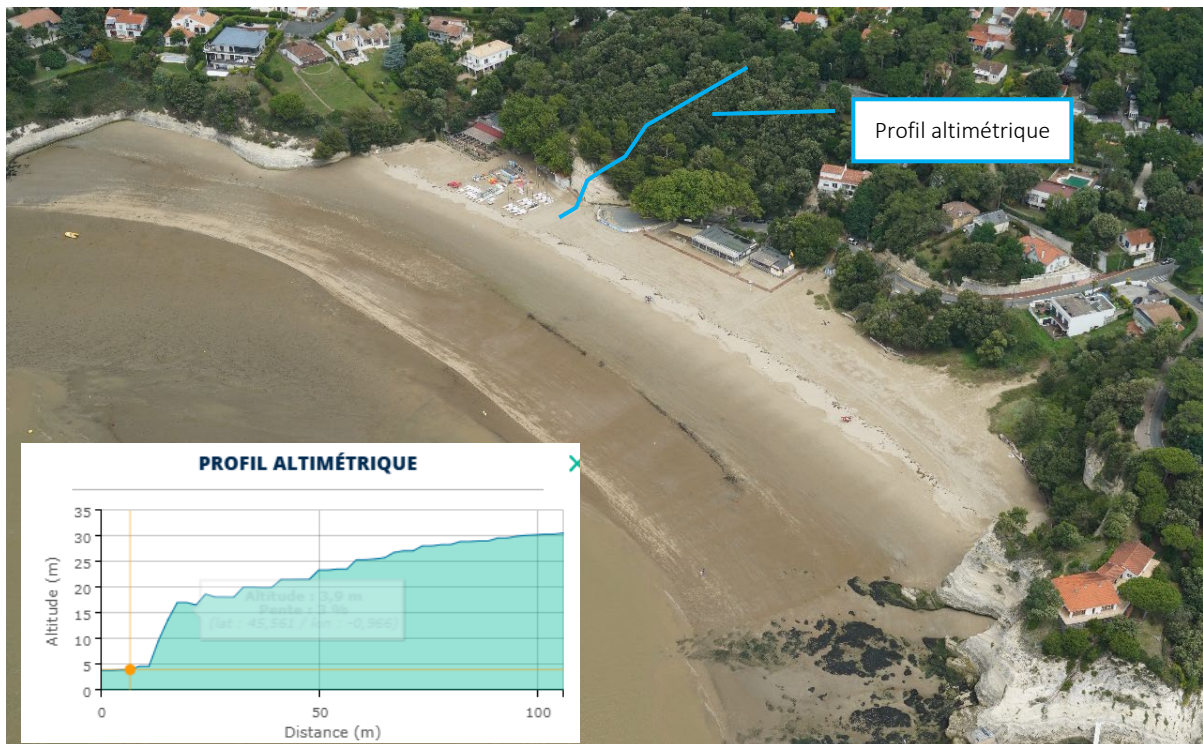
Illustration 6 - Vue aérienne oblique de la conche des Nonnes (©Observatoire de la côte de Nouvelle-Aquitaine, TechniVue, 2023) et profil altimétrique au droit de la zone touchée par l'instabilité de terrain (données topographiques <https://www.geoportail.gouv.fr/carte>)

La falaise présente une hauteur de l'ordre de 10 à 15 m environ dans la partie centrale de la plage, d'où l'instabilité récente a pris naissance, pour des pentes s'établissant en moyenne autour de 70° mais atteignant localement 80°, voire plus. La paroi, source de l'événement, ne présente pas de végétation significative, tandis qu'en arrière se développe un versant à pentes faibles accueillant un massif boisé assez dense.

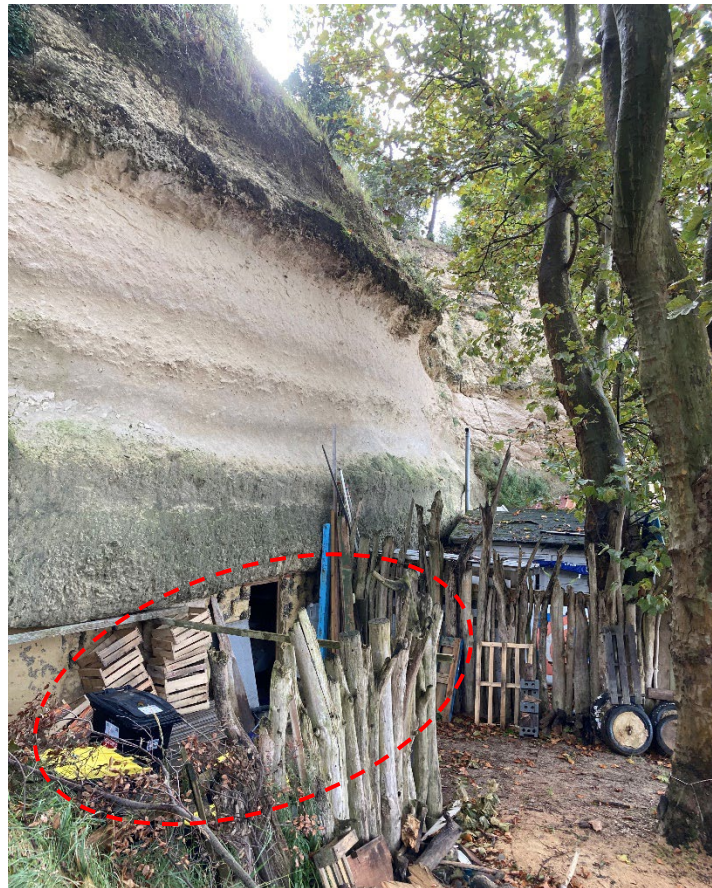
Cette seconde cavité, dont la précision sur la localisation est donnée à 25 m près dans BD-Cavités, pourrait correspondre à la cavité observée en pied de falaise au droit de la parcelle n°1014, en bordure du centre nautique installé en pied de paroi, dans la partie centrale de la conche (Illustration 7).

Illustration 7 - Cavité en pied de falaise (dont l'entrée est partiellement masquée par divers objets) en bordure nord du centre nautique

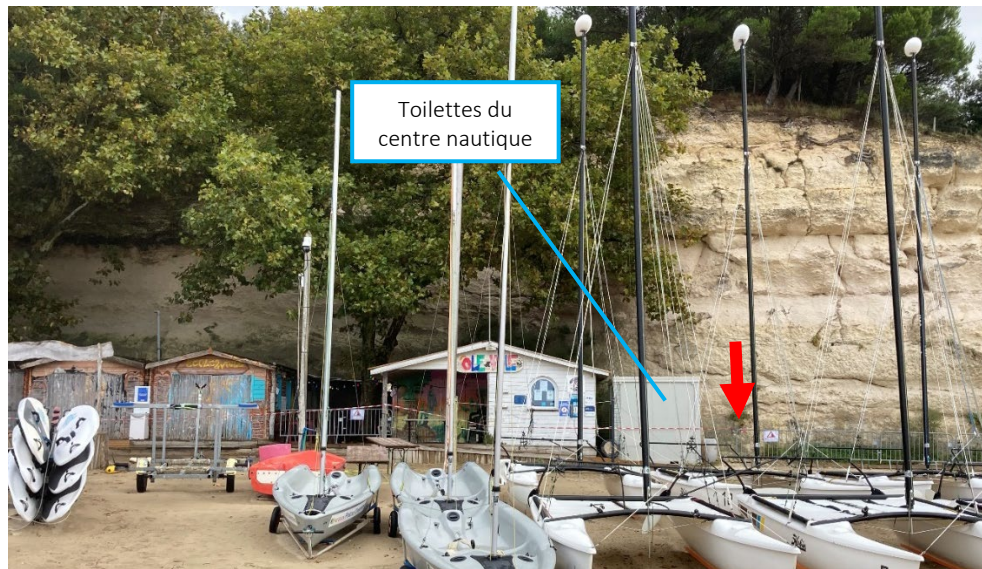
Le 26 septembre 2024 à la mi-journée, un compartiment rocheux d'un volume estimé de l'ordre de 0,6 à 0,8 m³ s'est détaché de la falaise dominant la plage des Nonnes (parcelle AH1015), constituée de calcaires à orbitoïdes attribués au Maestrichtien (sommet du Crétacé supérieur). La zone de départ a été localisée sans ambiguïté à une hauteur de l'ordre de 5 à 6 m, la falaise présentant une hauteur totale voisine d'une dizaine de mètres, pour une inclinaison moyenne de l'ordre de 70°.

Illustration 8 - Vue générale de la zone de falaise aux abords et en arrière du centre nautique de la plage des Nonnes ; la flèche indique le point d'impact de l'instabilité du 26 septembre 2024

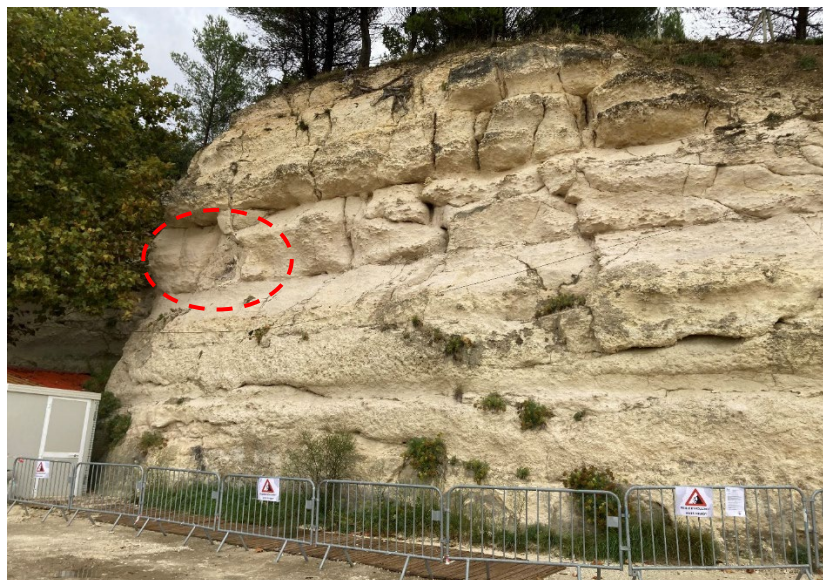
Illustration 9 - Vue générale de la zone de falaise aux abords du centre nautique de la plage des Nonnes et identification (ellipse rouge) de la zone de départ de l'instabilité du 26 septembre 2024

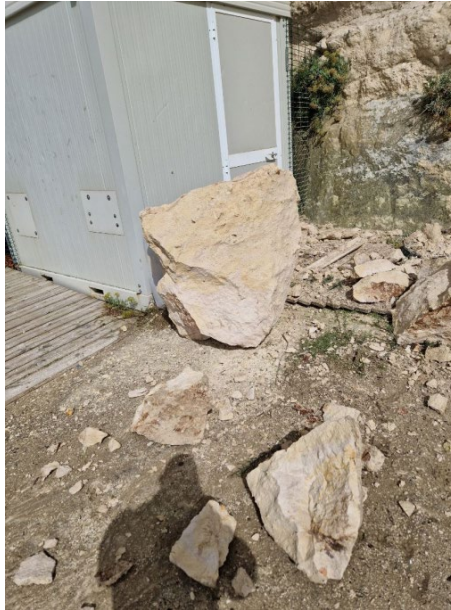
L'instabilité n'a causé aucun dégât particulier. Le compartiment qui s'est décroché s'est fracturé à l'impact au sol en plusieurs éléments, dont un bloc de 0,5 m³ environ. La zone d'atterrissage a concerné une bande de terrain de 4 m de large environ en pied de paroi. Le phénomène s'est produit en bordure

immédiate des toilettes, installées en limite sud du centre nautique, dont les bâtiments sont accolés au pied de paroi (Illustration 8 à Illustration 11). Aucune victime n'a fort heureusement été à déplorer, alors que le cercle nautique accueille, actuellement en semaine, des scolaires.

Illustration 10 - Zone d'impact de l'instabilité du 26 septembre 2024 aux abords immédiats des toilettes du centre nautique (source : CARA)

- Maintien d'une interdiction d'accès au droit de la zone touchée et interdiction d'usage des toilettes du centre nautique. Une bande d'interdiction d'au moins 7 m de large depuis le pied de falaise devra être matérialisée. Cette mesure d'interdiction devra être maintenue jusqu'au nettoyage des abords de la cicatrice et au test de stabilité des compartiments jugés menaçants (cf. mesure « dès que possible ») ;
- Suivi régulier (visuel et photographique) de l'évolution de la paroi au droit de la zone de falaise concernée, dans l'attente de la mise en œuvre de l'opération de sécurisation des abords de la cicatrice. Tout constat traduisant une dégradation des conditions de stabilité devra donner lieu si nécessaire à un renforcement des mesures préventives, voire à un diagnostic complémentaire.

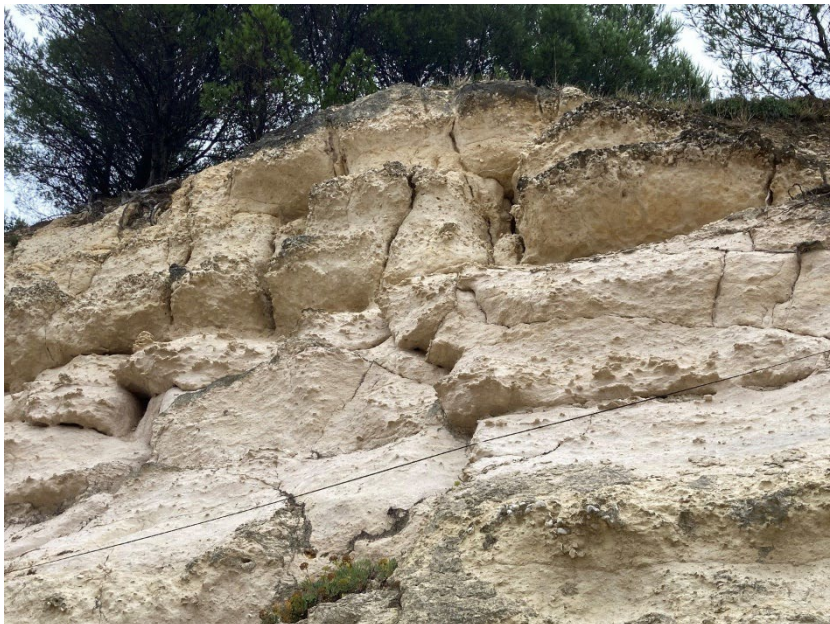
- La paroi est globalement assez massive dans sa partie inférieure, mais montre localement, plus particulièrement dans sa partie supérieure, des horizons de calcaires marneux plus tendres, altérés en surface et soumis à des processus d'érosion différentielle et de ravinement ; ces derniers étant notamment favorisés par les écoulements superficiels (Illustration 12) ;
- La paroi montre des discontinuités (fractures et diaclases) délimitant de nombreuses écailles et compartiments, pour certains en surplomb, de volume variable (inframétrique à supramétrique) ;
- Le sommet de la falaise est marqué par la présence d'arbres dont les racines s'insèrent dans la frange d'altération supérieure, voire dans la matrice rocheuse, par le biais des discontinuités. Certains arbres en tête de paroi, ou à proximité de celle-ci, ont, par le passé, été coupés (souches encore en place, Illustration 13).

Illustration 12 - Banc de calcaires marneux fracturés et localement en surplomb, sujets à érosion superficielle (partie haute de paroi, aux abords de la zone d'expertise)

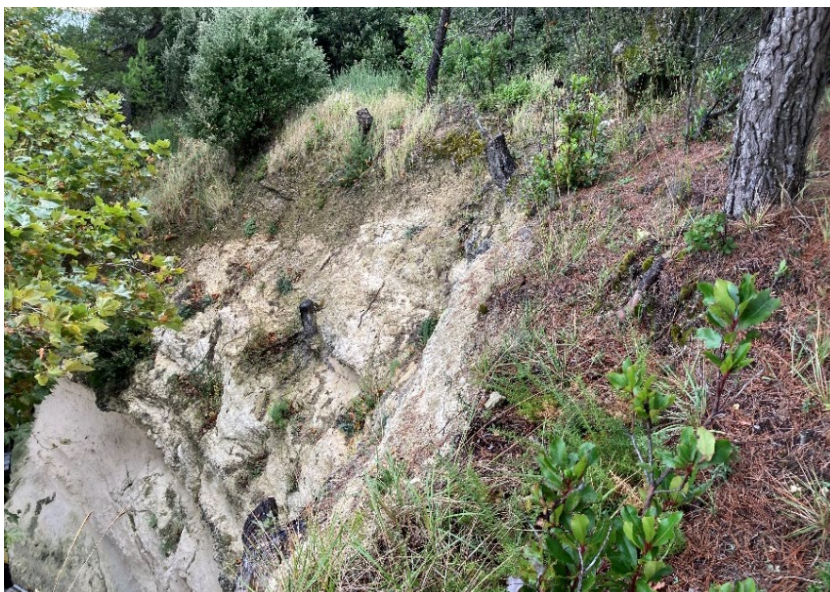
Illustration 13 - Paroi rocheuse dans le prolongement nord de la zone d'étude, au droit du centre nautique, avec présence de souches d'arbres témoignant d'actions de suppression de la végétation ligneuse

- Un entretien régulier de la végétation présente sur la paroi et en tête de celle-ci est préconisé. Les plus grands arbres en tête et sur une bande de 5 m environ en arrière de celle-ci devront être coupés (à 0,5 m/TN) et les souches dévitalisées ;

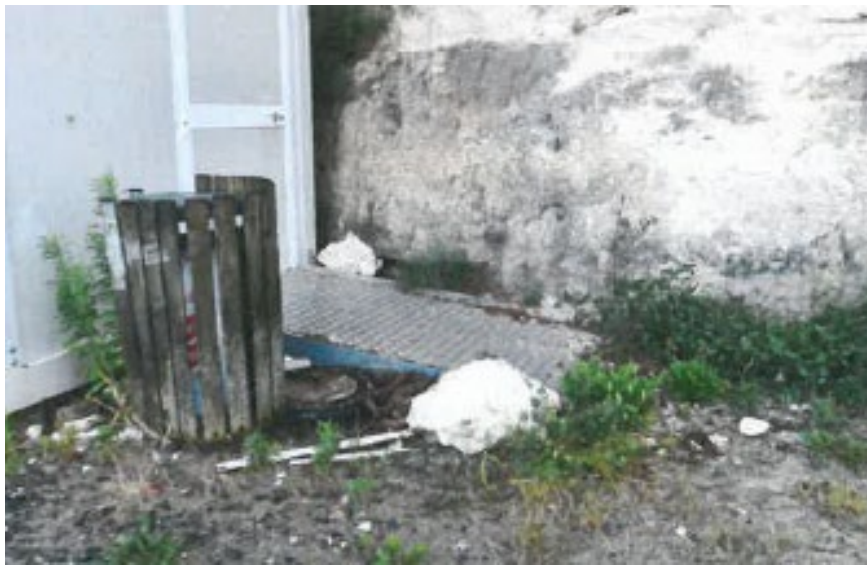
Il est à noter qu'à l'occasion d'un diagnostic établi par la société AIS¹ le 17 juin 2020, un compartiment rocheux de l'ordre de quelques dizaines de dm³ avait été observé au pied de la paroi, au droit même de la zone d'impact de la chute de blocs du 26 septembre 2024 (Illustration 14). Le rapport ne précise pas la date d'occurrence de cette instabilité ni sa zone de départ. Cette dernière témoigne néanmoins d'une certaine récurrence des instabilités dans cette partie de falaise.

*Illustration 14 - Bloc éboulé aux abords des toilettes du centre nautique, observé le 17 juin 2020
(source : rapport AIS, 2020)*

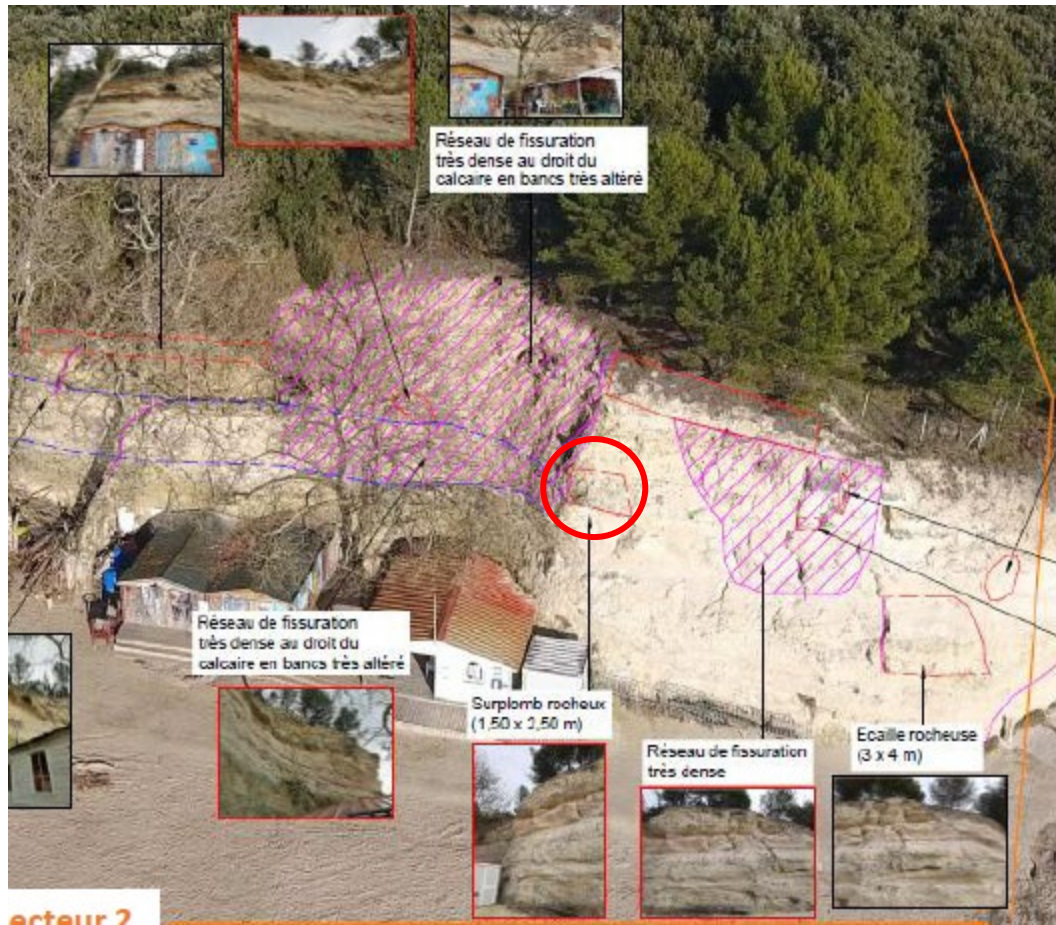
- En contrehaut de la cicatrice, se trouve un compartiment rocheux en surplomb, de 2,50 m de large environ et 1,50 m de hauteur, pour une profondeur de l'ordre du mètre. Ce compartiment menaçant avait été identifié dans le diagnostic établi par Anteagroup dans le cadre de la Stratégie locale (Illustration 16). Même si aucun constat ne témoigne en ce sens, on ne peut exclure que le récent événement ait pu minorer les conditions de stabilité de ce compartiment. La chute (naturelle ou provoquée) des deux éléments évoqués ci-dessus, pourrait par ailleurs participer à la dégradation des conditions de stabilité de cette partie de la falaise. Ce surplomb apparaît ainsi comme une menace potentielle. En cas de rupture (événement ne pouvant être écarté à échéance des prochaines années, voire de façon nettement plus rapide), le centre nautique (accueil, toilettes) et ses abords seraient directement impactés. Directement dans le prolongement sud de ce compartiment, les bancs calcaires montrent également une configuration en surplomb minorant leur stabilité.

Illustration 16 - Planche photographique établie par Anteagroup identifiant (cercle rouge) le compartiment rocheux menaçant, en surplomb, en périphérie de la cicatrice d'arrachement du 26 septembre 2024

Dès que possible : Intervention d'une entreprise spécialisée visant 1/ à procéder au nettoyage de la cicatrice du 26 septembre 2024 (test de la stabilité et si nécessaire suppression des deux « petits » éléments situés au-dessus de la cicatrice), 2/ à vérifier les conditions de stabilité du compartiment surplombant situé au-dessus (compartiment identifié par Anteagroup) ainsi que des bancs surplombants, situés dans le prolongement nord. Si nécessaire, les modalités permettant d'assurer la sécurité des enjeux en aval (suppression des compartiments instables, confortement, suivi, etc.) devront être précisées par l'entreprise missionnée.

- La réalisation d'une étude spécifique visant à préciser le diagnostic établi en 2022, par Anteagroup, dans le cadre de la SLGBC est recommandée. Cette étude visera à identifier l'ensemble des menaces rocheuses potentielles sur la totalité du linéaire de falaise dominant la plage, avec comme priorité, au regard des enjeux présents, le linéaire entre le restaurant de plage « le Bikki Beach » au nord et la place de retournement de l'Avenue des Nonnes au sud, soit environ 90 ml. Ce diagnostic devra préciser l'échéance prévisible de rupture des compartiments instables et les solutions de sécurisation appropriées. Compte-tenu des caractéristiques de la falaise, la mise en œuvre d'une solution associant (i) purge des principales menaces à très court terme et, pour une sécurisation plus pérenne, (ii) clouage des masses les plus volumineuses et mise en place d'un grillage plaqué, pourrait permettre d'assurer un niveau de protection satisfaisant ;
