Référence : NT_BDX-2020-020

Note de l'Observatoire de la Côte Aquitaine

Avis technique relatif à l'instabilité survenue le 29 octobre 2020 sur la Corniche (commune d'Urrugne, 64)

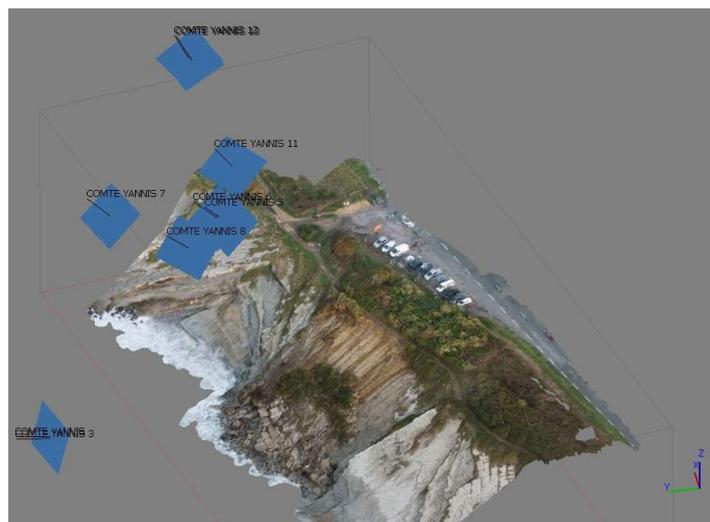
Les 9 photos prises par le drone ont pu être exploitées par photogrammétrie de façon à extraire le relief 3D de la falaise (Figure 4). Ceci permet de positionner ensuite le modèle 3D texturé dans n'importe quelle position, par exemple pour reproduire le point de vue de photos aériennes prises à un autre moment.

Figure 4 : Reconstruction 3D du relief de la falaise éboulée grâce à 9 photos prises par drone, depuis des points de vues différents (position des prises de vues figurées par les rectangles bleus) (traitement T. Dewez, BRGM).

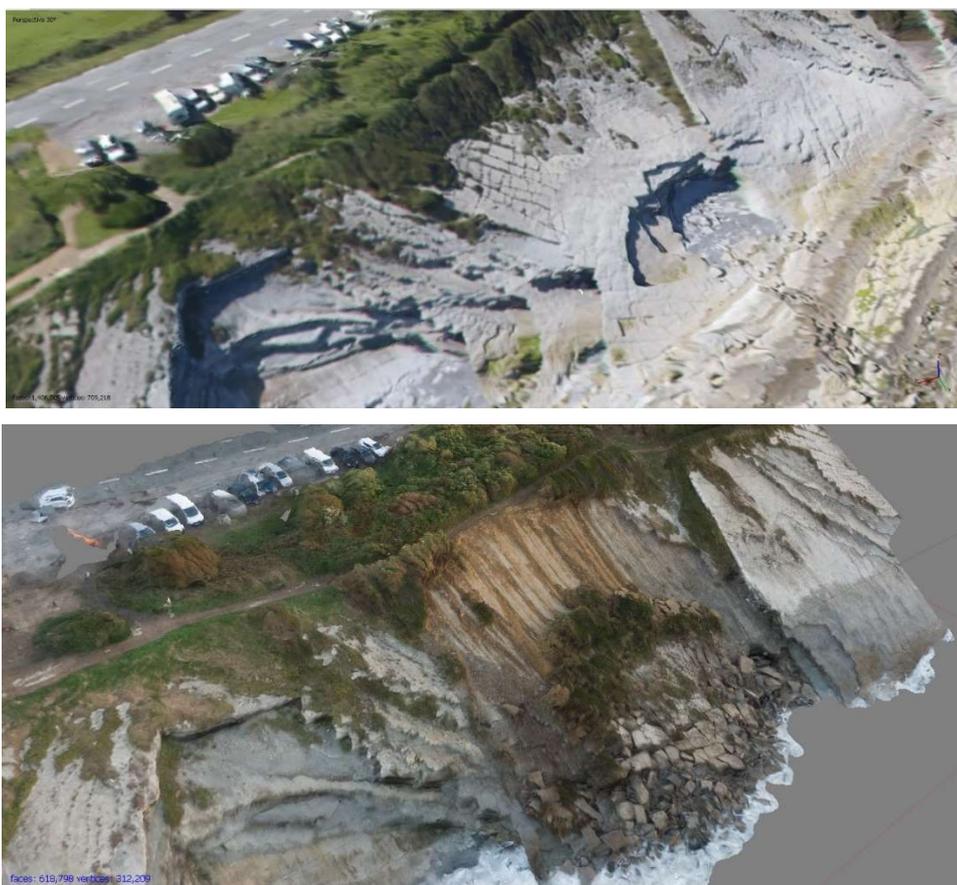
La présence de l'éboulis en pied de falaise ne permet pas de voir la morphologie de la falaise déstabilisée et rend difficile l'évaluation du volume éboulé. Pour ce faire, des photos aériennes obliques, acquises le 08 juin 2019, dans le cadre des suivis opérés par l'OCA, ont été utilisées (Figure 5).

Figure 5 : Reconstruction 3D de la falaise d'Urrugne ; cliché du haut : avant éboulement, le 08 juin 2019 (©Observatoire de la Côte Aquitaine, Olivier Chaldebas, ULM Sud Bassin ; traitement photogrammétrique : T. Dewez, BRGM) ; cliché du bas : après éboulement le 29 octobre 2020 entre 17h30 et 17h41 (©Y. Comte, traitement photogrammétrique : T. Dewez, BRGM).

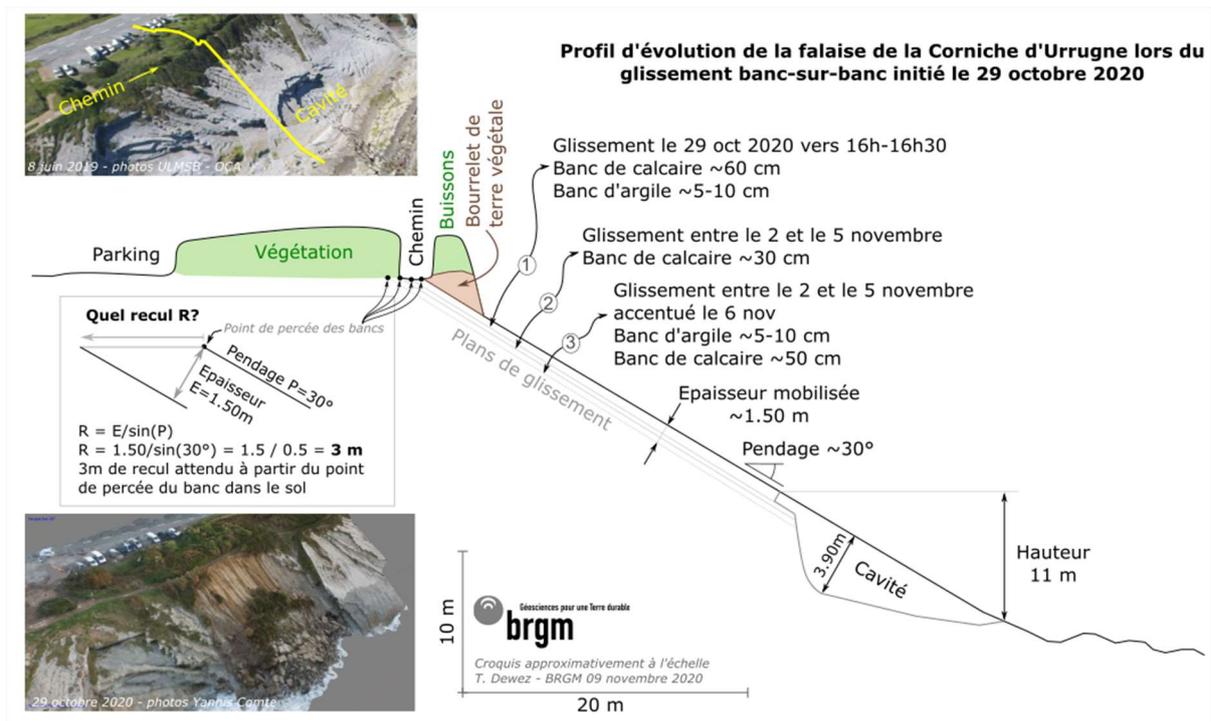
Figure 15 : Schéma conceptuel de l'instabilité de la Corniche d'Urrugne.
