OBSERVATOIRE CÔTE AQUITAINE

Communiqué de presse

La Dune du Pilat culmine à 106,6 mètres, soit - 3,9 m en un an

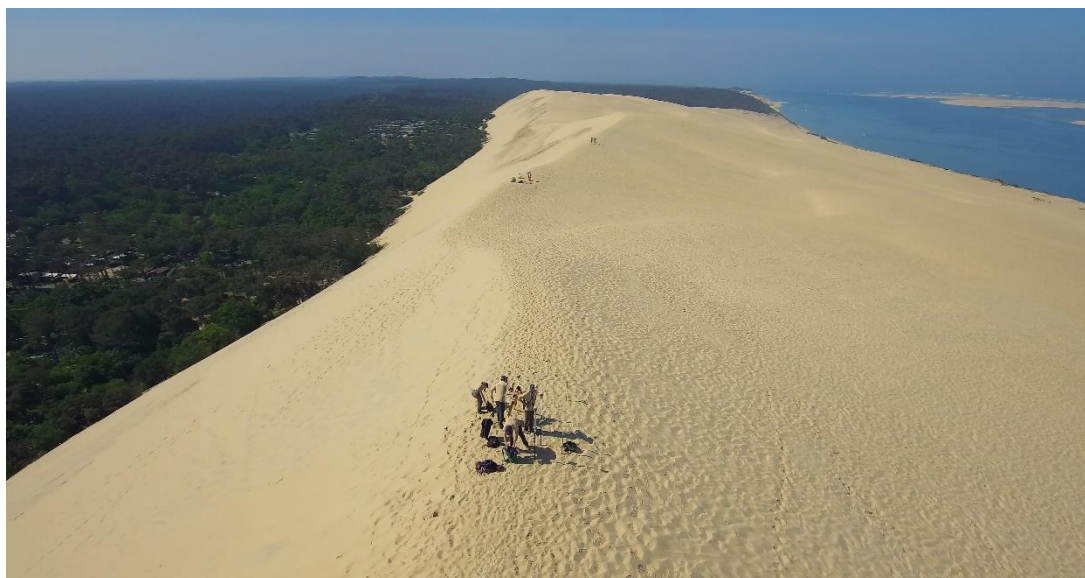
Les agents de l'OCA en pleine installation de la base GPS au sommet de la Dune du Pilat, crédit photo : Observatoire de la Côte Aquitaine / Com' by AVM. Découvrez un court film de suivi de la mission réalisé le 23 mai dernier sur notre [chaîne YouTube](#).
